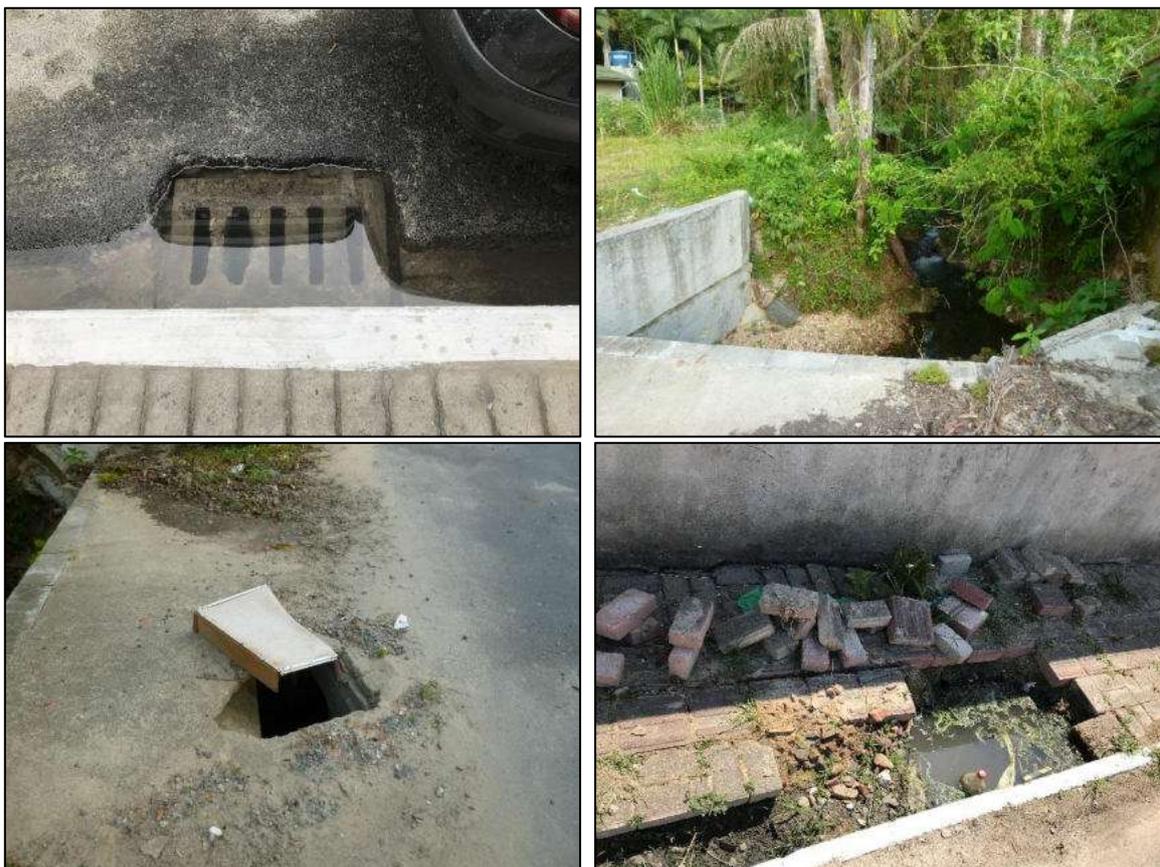
Há constatação de locais pontuais com problemas na obstrução das bocas de lobo, onde ocorrem situações de alagamentos quando há grandes volumes de chuva. As áreas principais estão elencadas abaixo. Conforme apresentado no Plano municipal de Saneamento Básico – PMSB de Balneário Camboriú, há locais com problemas com alagamentos apresentados na Tabela 18.

Figura 208 – Problemas pontuais com o sistema de drenagem urbana.

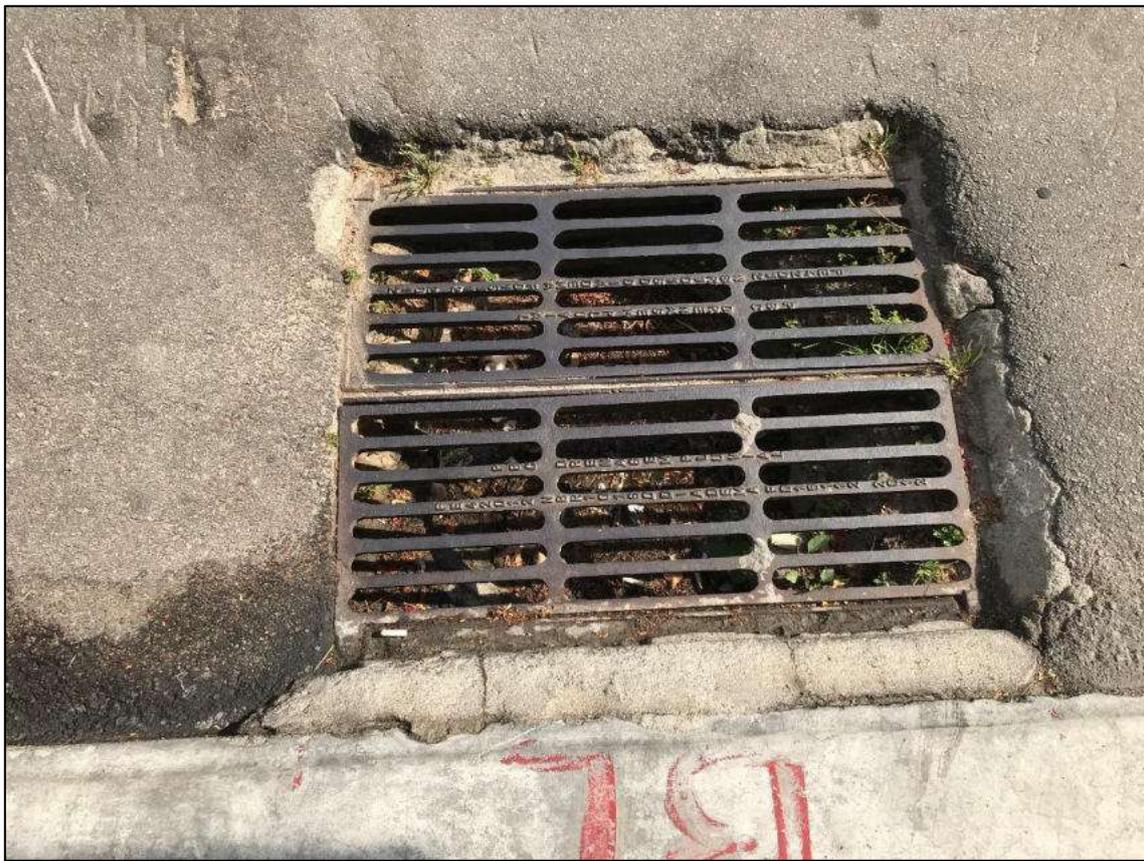
Durante as visitas técnicas foram diagnosticados locais com problemas oriundos da obstrução de canais e bocas de lobo, estruturas fundamentais para o escoamento das águas pluviais.

Figura 209 – Exemplificação de obstrução de boca de lobo.

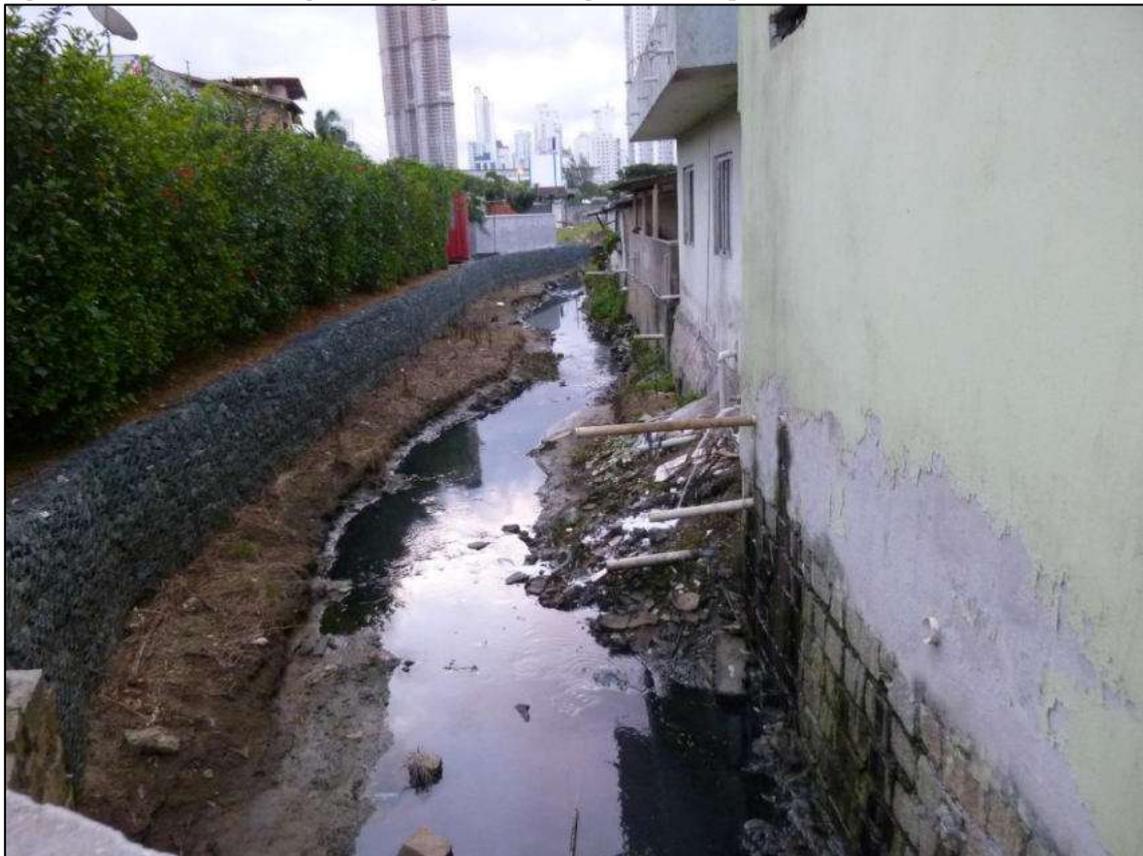
Foi constatada a ocorrência de destinação irregular de esgoto doméstico em cursos hídricos, em vários locais da cidade. O despejo irregular de esgoto pode acarretar problemas diversos, se tornando fonte de doenças e de vetores, produzindo forte odor, aumentando o consumo de oxigênio em cursos hídricos e até mesmo os eutrofizando, conseqüências incompatíveis com o ambiente urbano.

Figura 210 – Descarte irregular de esgoto em córrego no município de Balneário Camboriú.

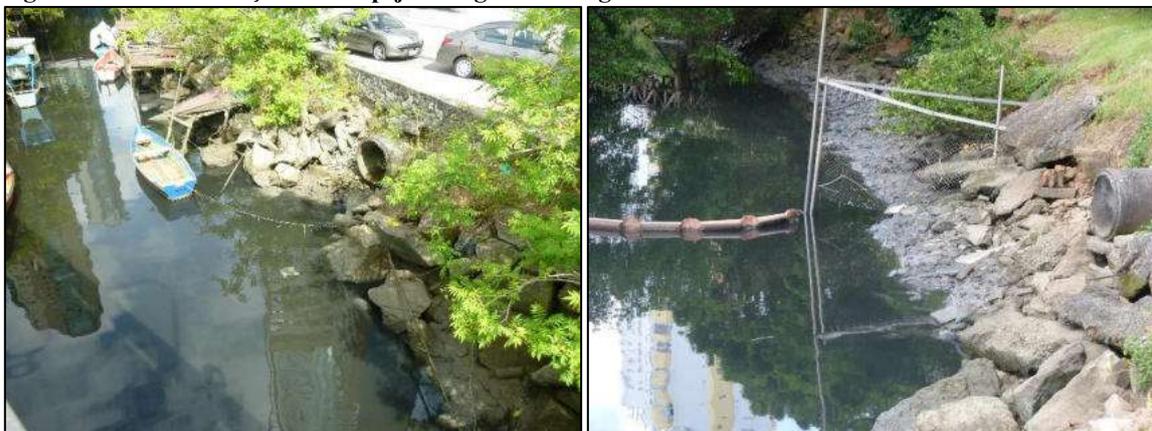
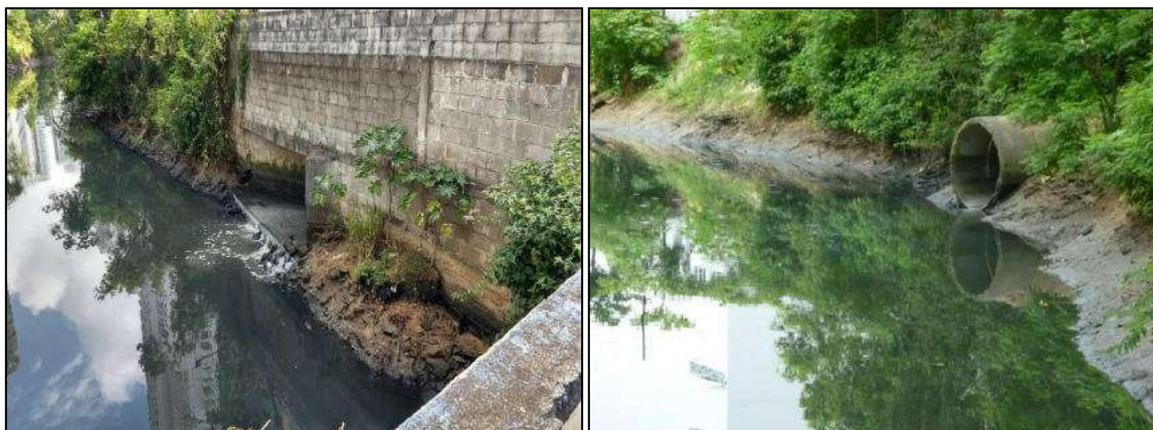
Comuns são os lançamentos dos efluentes domésticos na rede coletora pluvial ou diretamente nos cursos d'água, o que cria uma importante inconformidade ambiental no espaço urbano. Mesmo em áreas onde a rede de coleta está implantada é comum que alguns usuários não promovam as ligações à esta e continuem lançando o esgoto de maneira inadequada.

Figura 211 – Constatação do despejo irregular de esgoto sanitário.

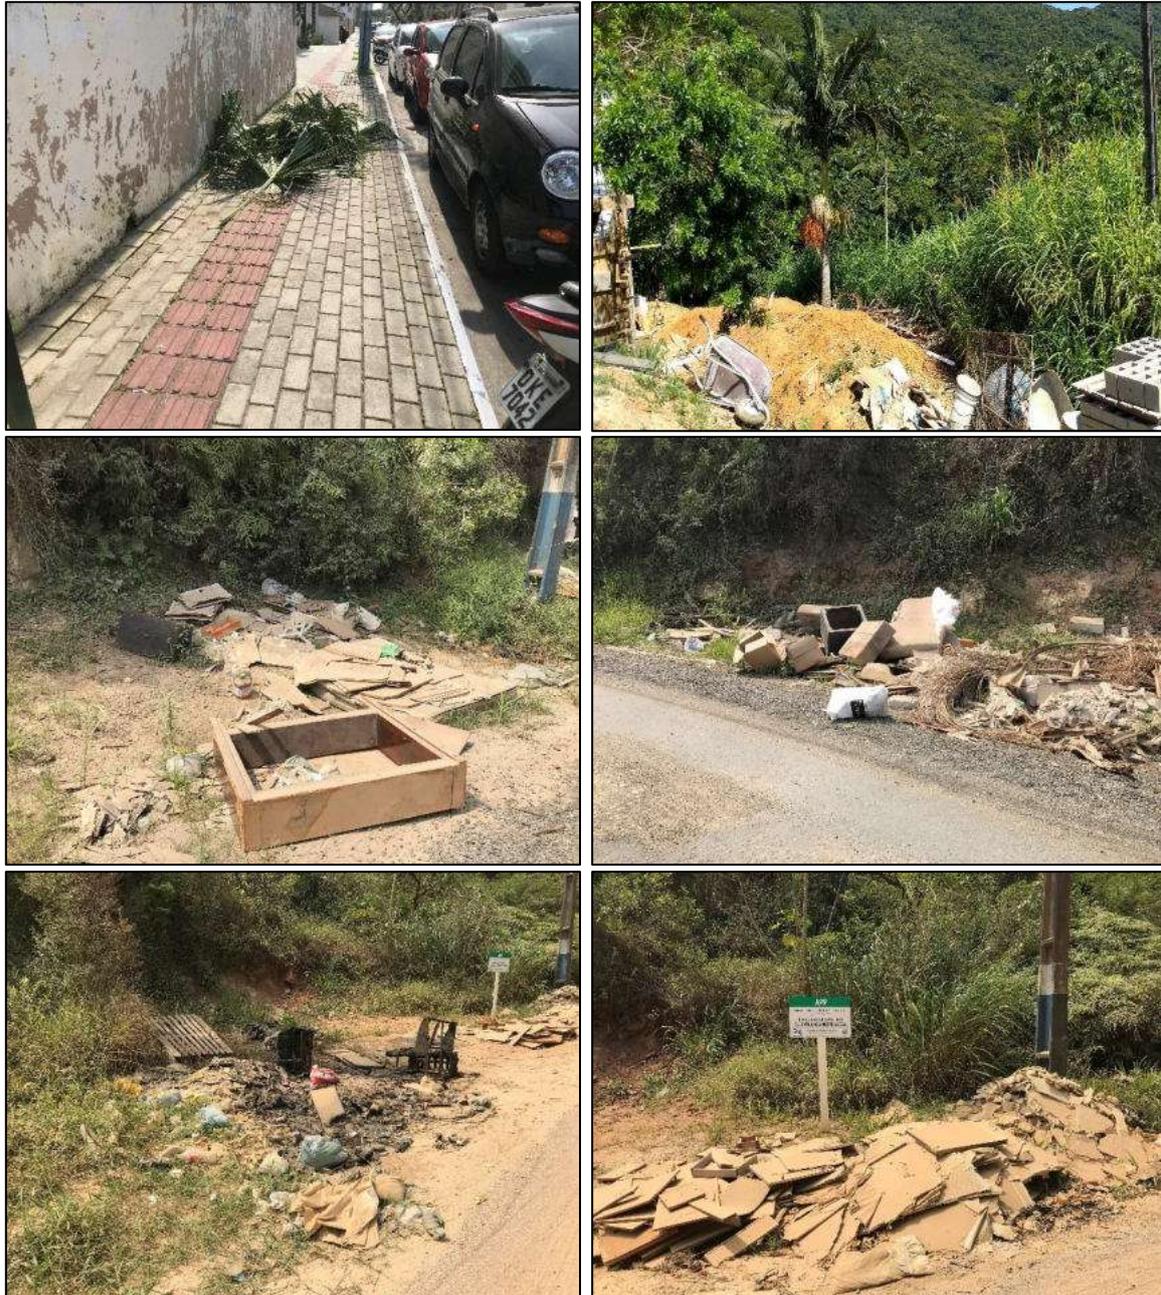
Figura 214 – Descarte irregular de resíduos sólidos.

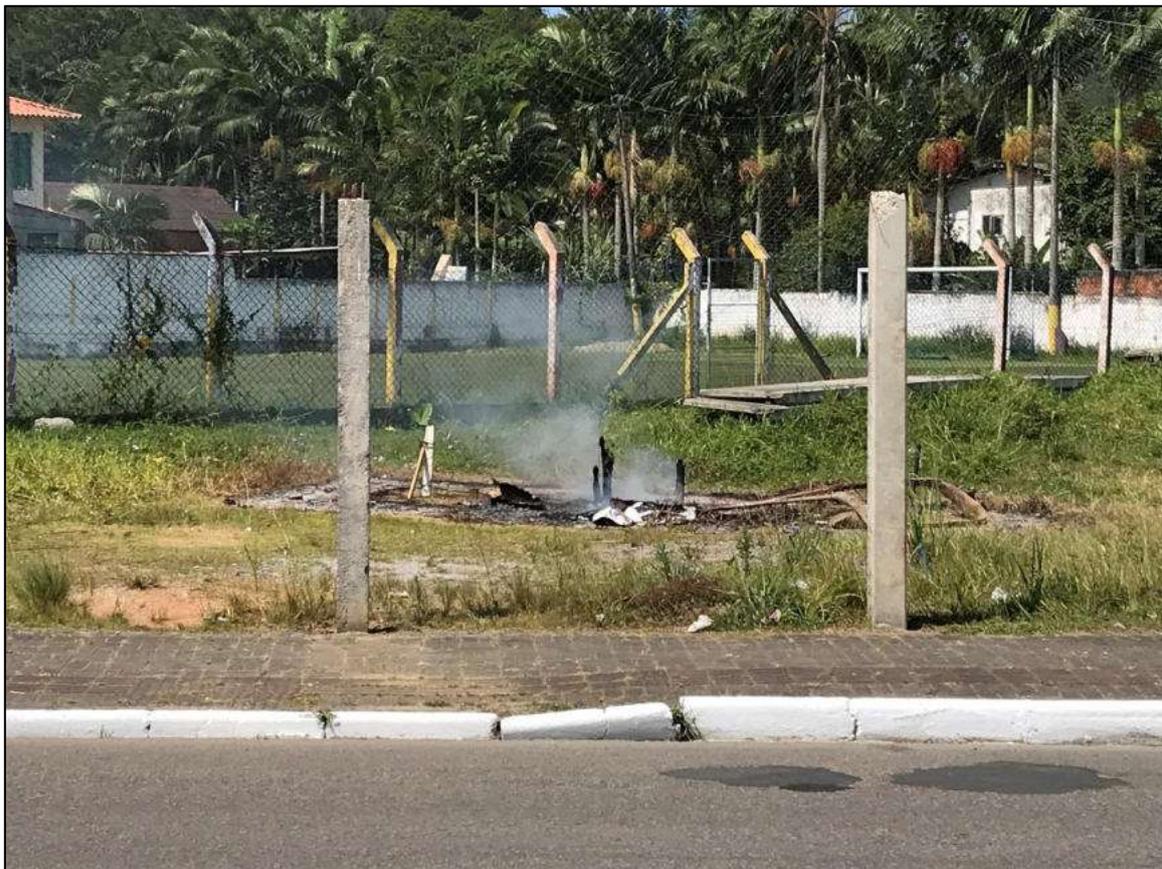
Figura 215 – Queima de resíduos sólidos em local de destinação irregular.

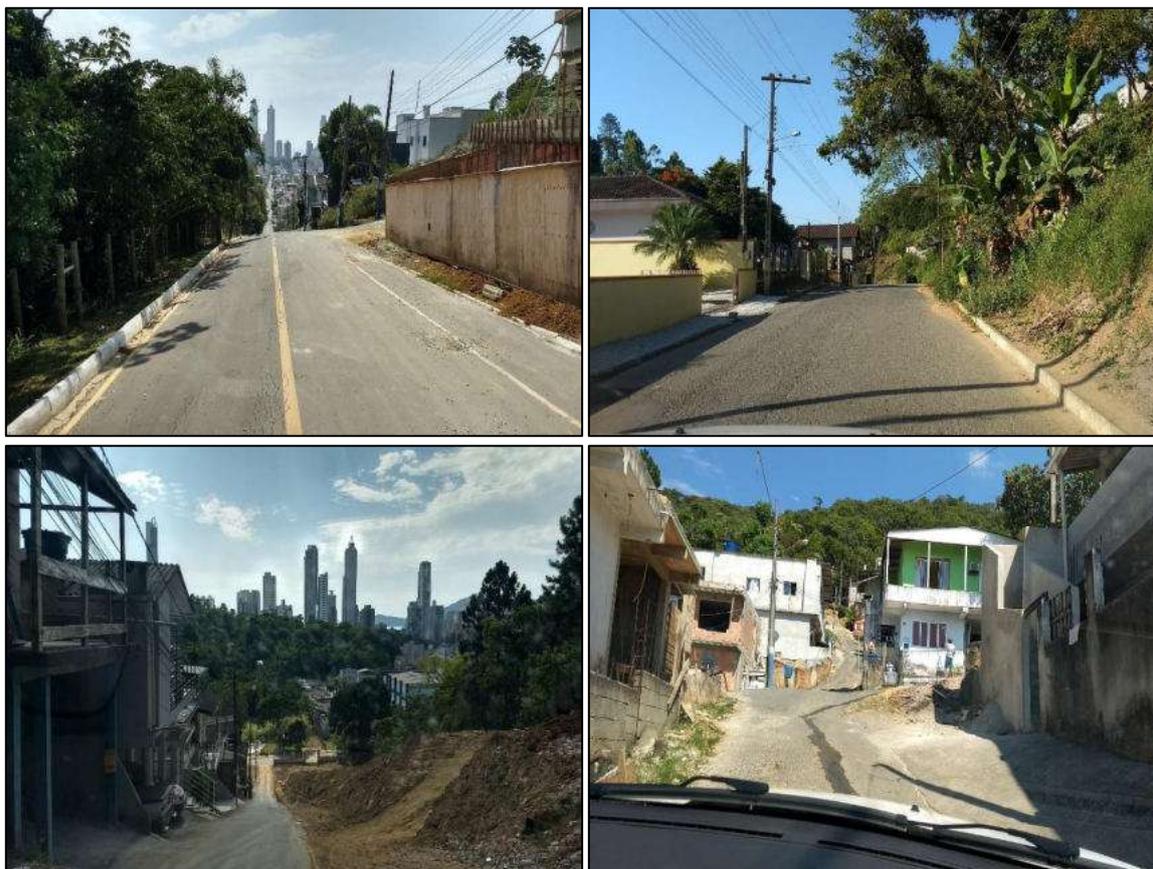
Figura 216. Vias de circulação com irregularidades em Balneário Camboriú.

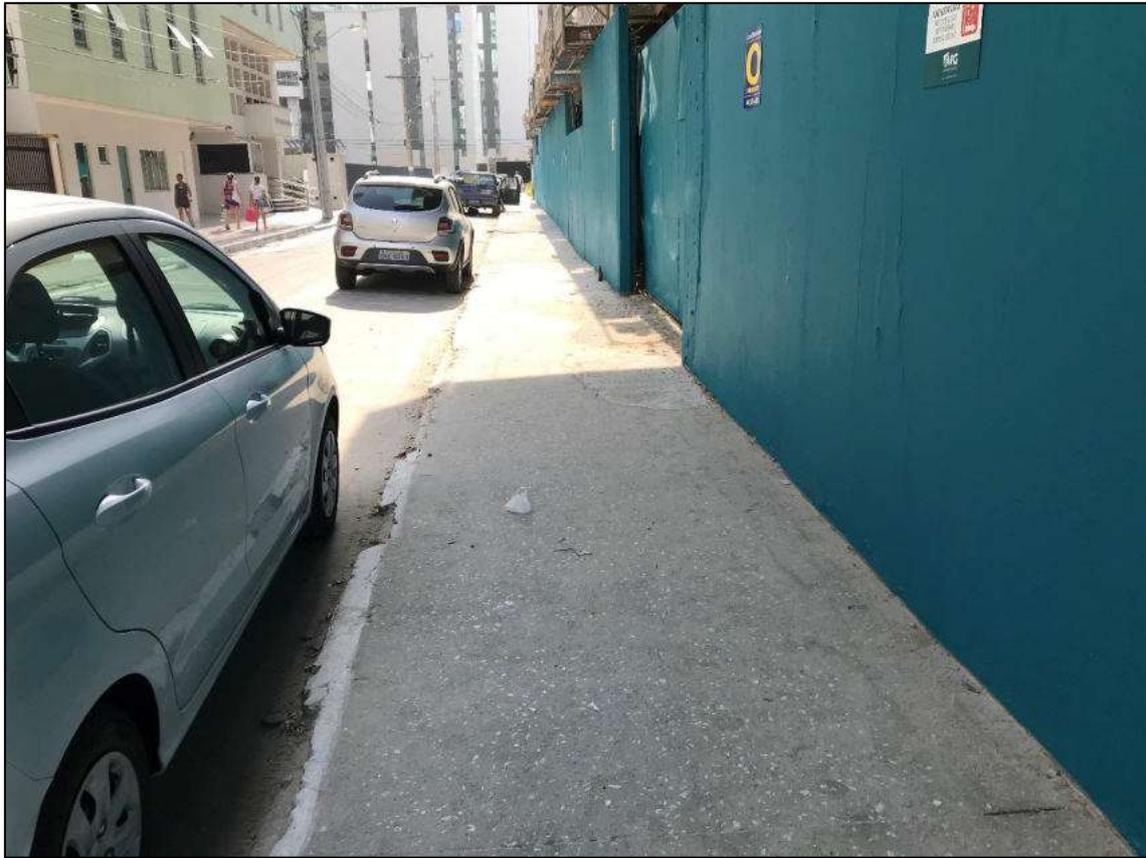
Vias com declividade muito elevada, principalmente sem sistema de drenagem, possibilitam que o escoamento superficial das águas pluviais apresente alta velocidade, elevando o potencial de desgaste e de danos tanto às vias como às construções dispostas junto à via. Além disso, podem sobrecarregar a capacidade de drenagem das áreas adjacentes, em cotas mais baixas, provocando acúmulo de água nas pistas, riscos de acidentes, aquaplanagem e alagamentos. Algumas vias não possuem o passeio com o piso podotátil e algumas em mal estado de conservação.

Figura 217 – Passeio sem piso podotátil.

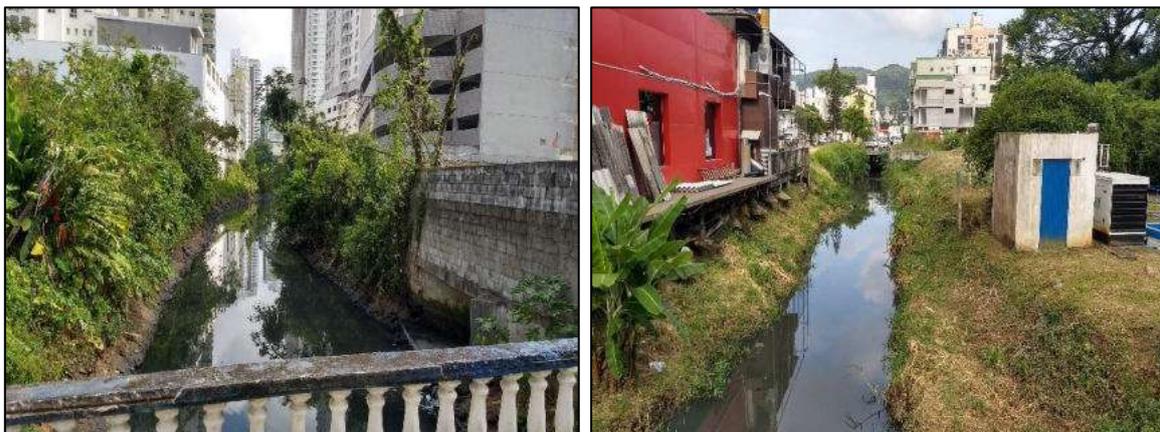
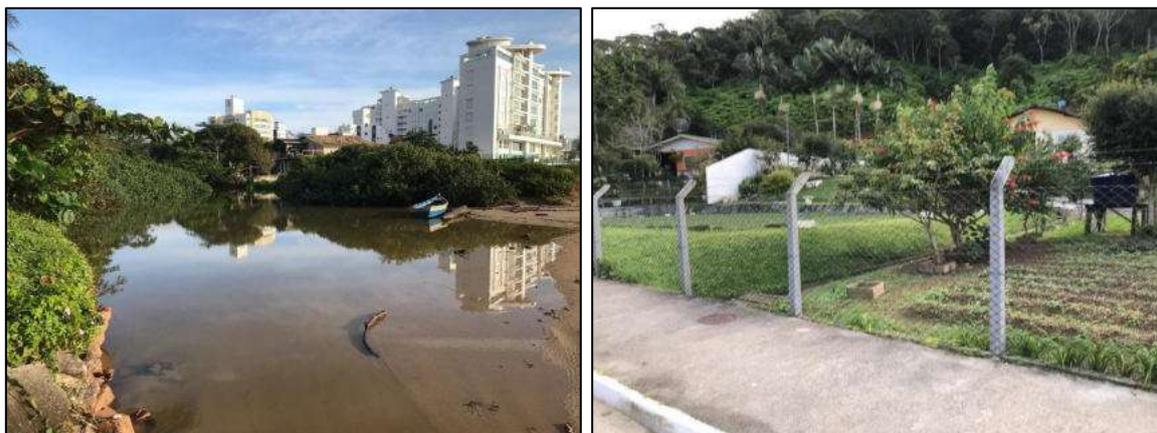
Figura 218 – Ocupações em Áreas de Preservação Permanente.

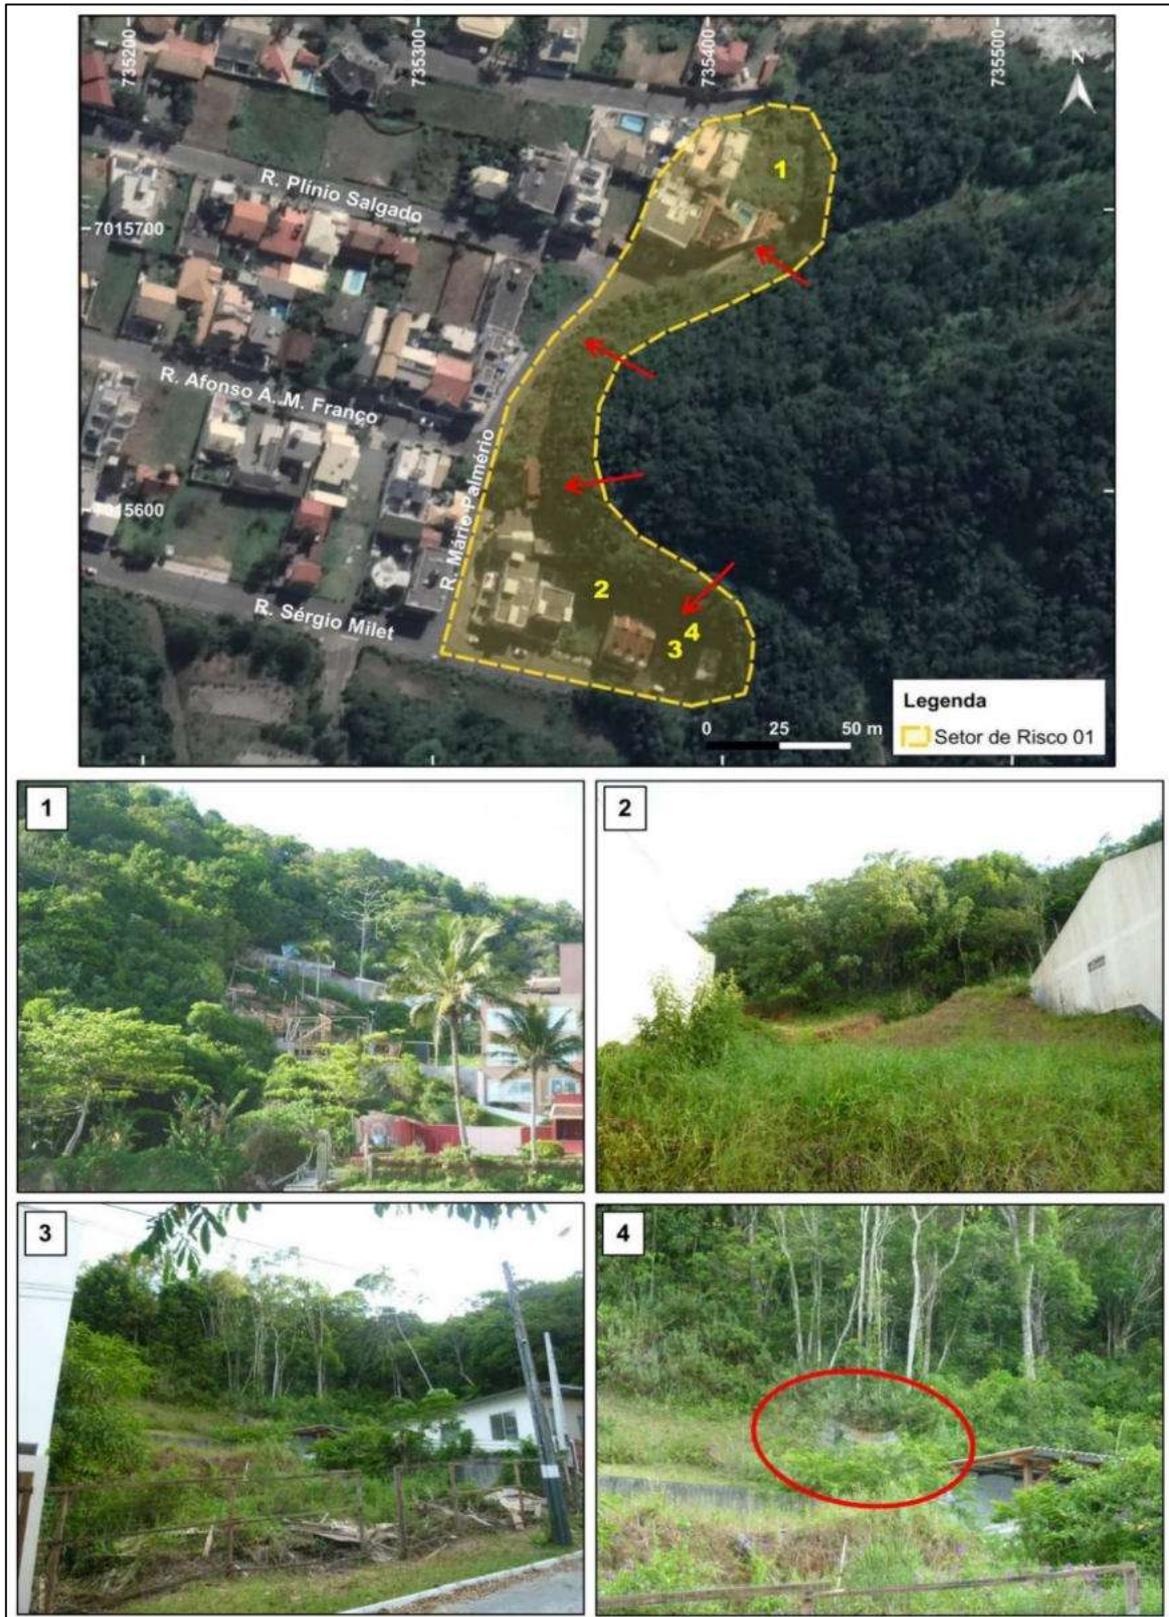
Figura 227 - Localização do Setor de Risco 01 e fotografias dos processos observados na área: (1) Ocupação de encosta com risco de movimentos de massa; (2) e (3) Encosta com feições erosivas e cicatrizes de deslizamento, com árvores próximas das residências com risco de queda; (4) Contenção realizada na encosta para evitar a queda de árvores.

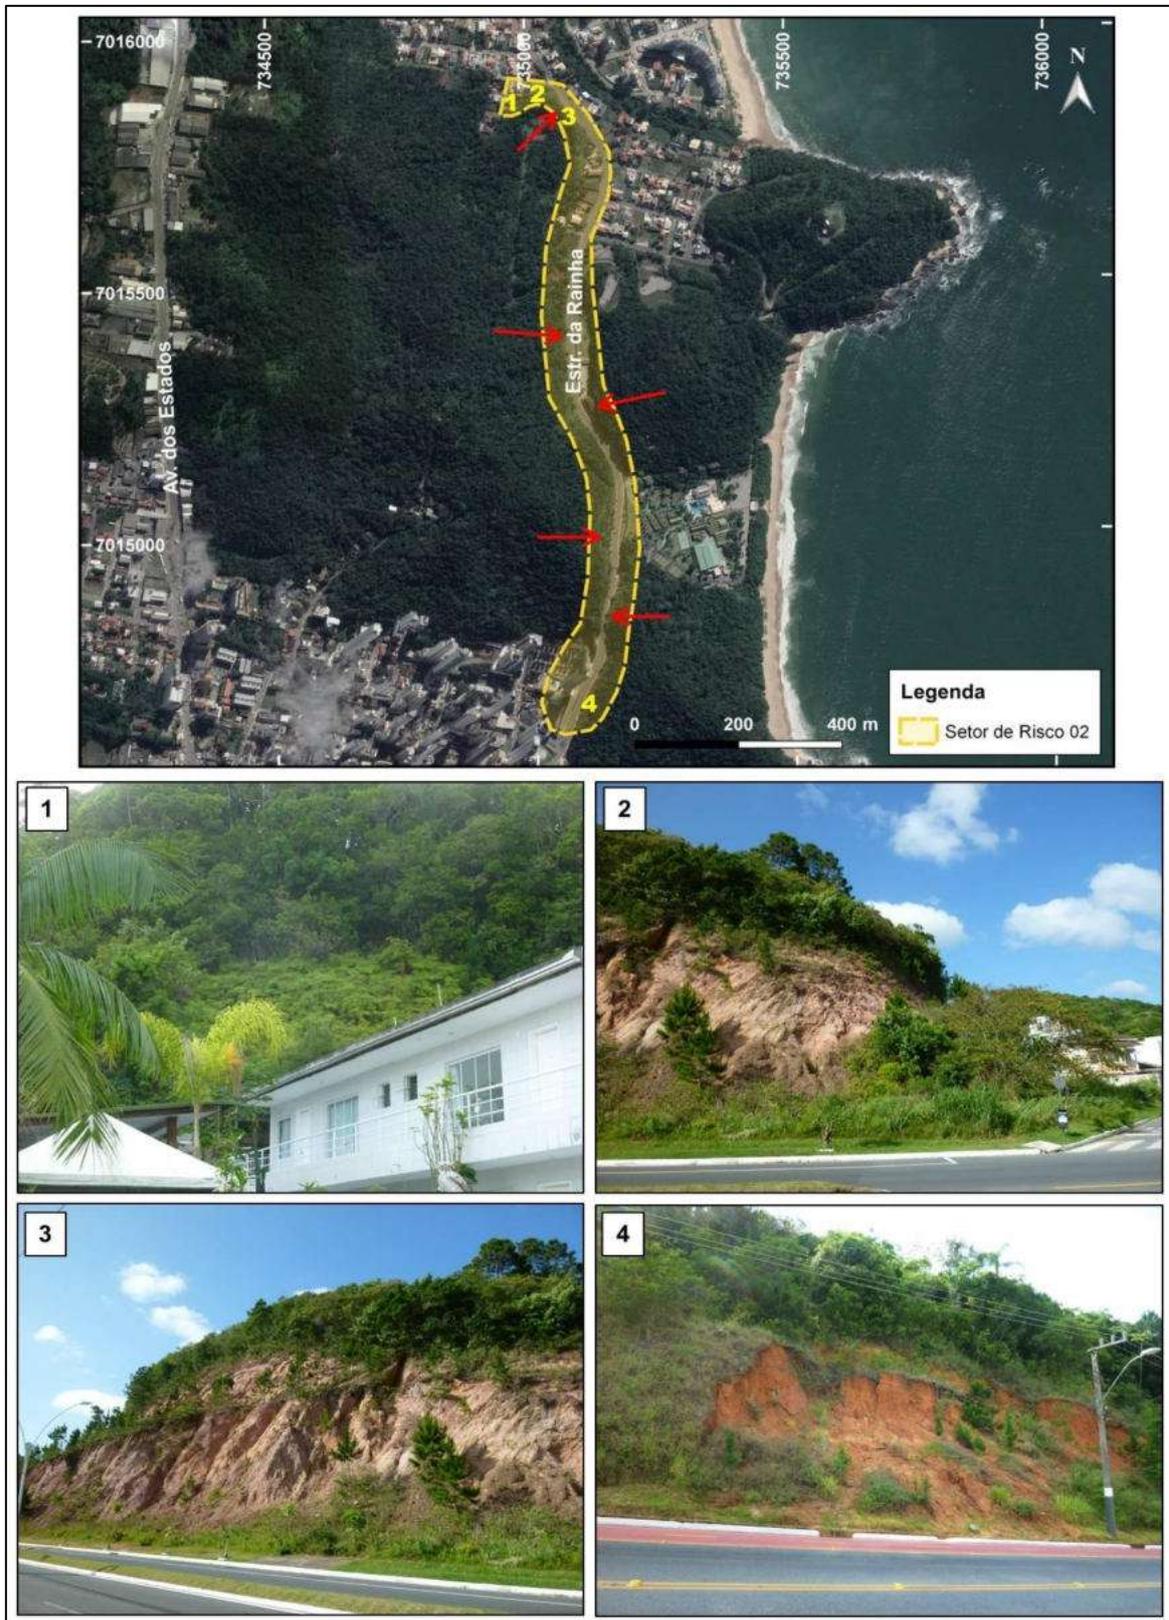
Figura 228 - Localização do Setor de Risco 02 e fotografias dos processos observados na área: (1) Cicatriz de escorregamento antiga situada próxima da residência; (2) e (3) Talude com feições erosivas, cicatrizes de escorregamentos em cunha e árvores situadas na crista do mesmo; (4) Cicatriz de escorregamento circular situado na Estrada da Rainha.

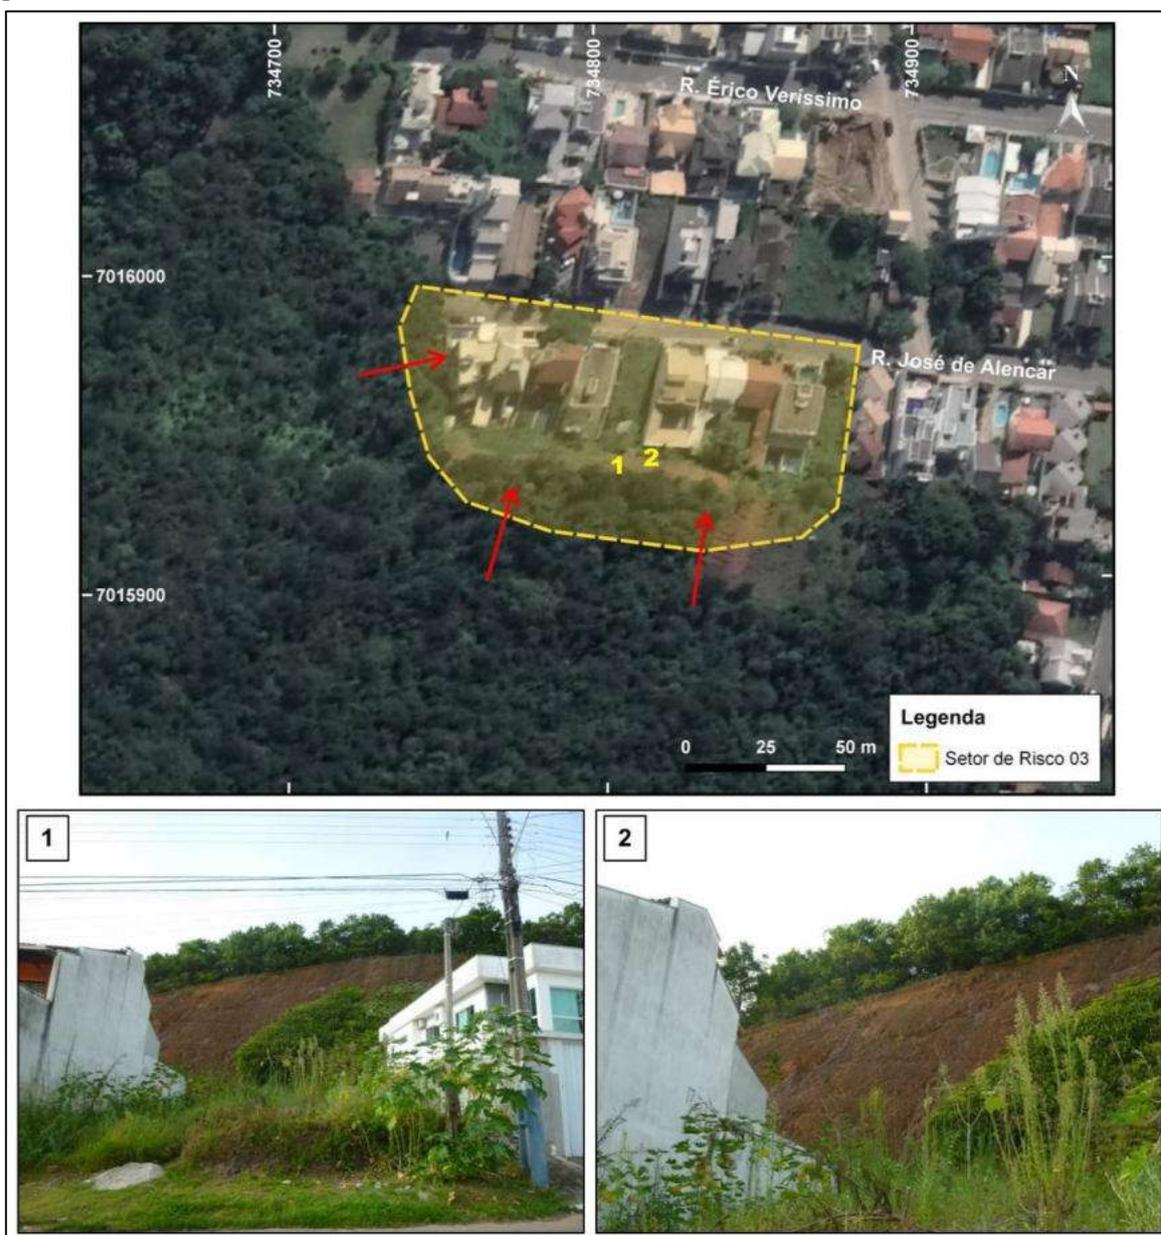
Figura 229 - Localização do Setor de Risco 03 e fotografias dos processos observados na área: (1) Padrão de ocupação do setor, com residências situadas próximo do talude verticalizado; (2) Detalhe da proximidade das residências com o talude.

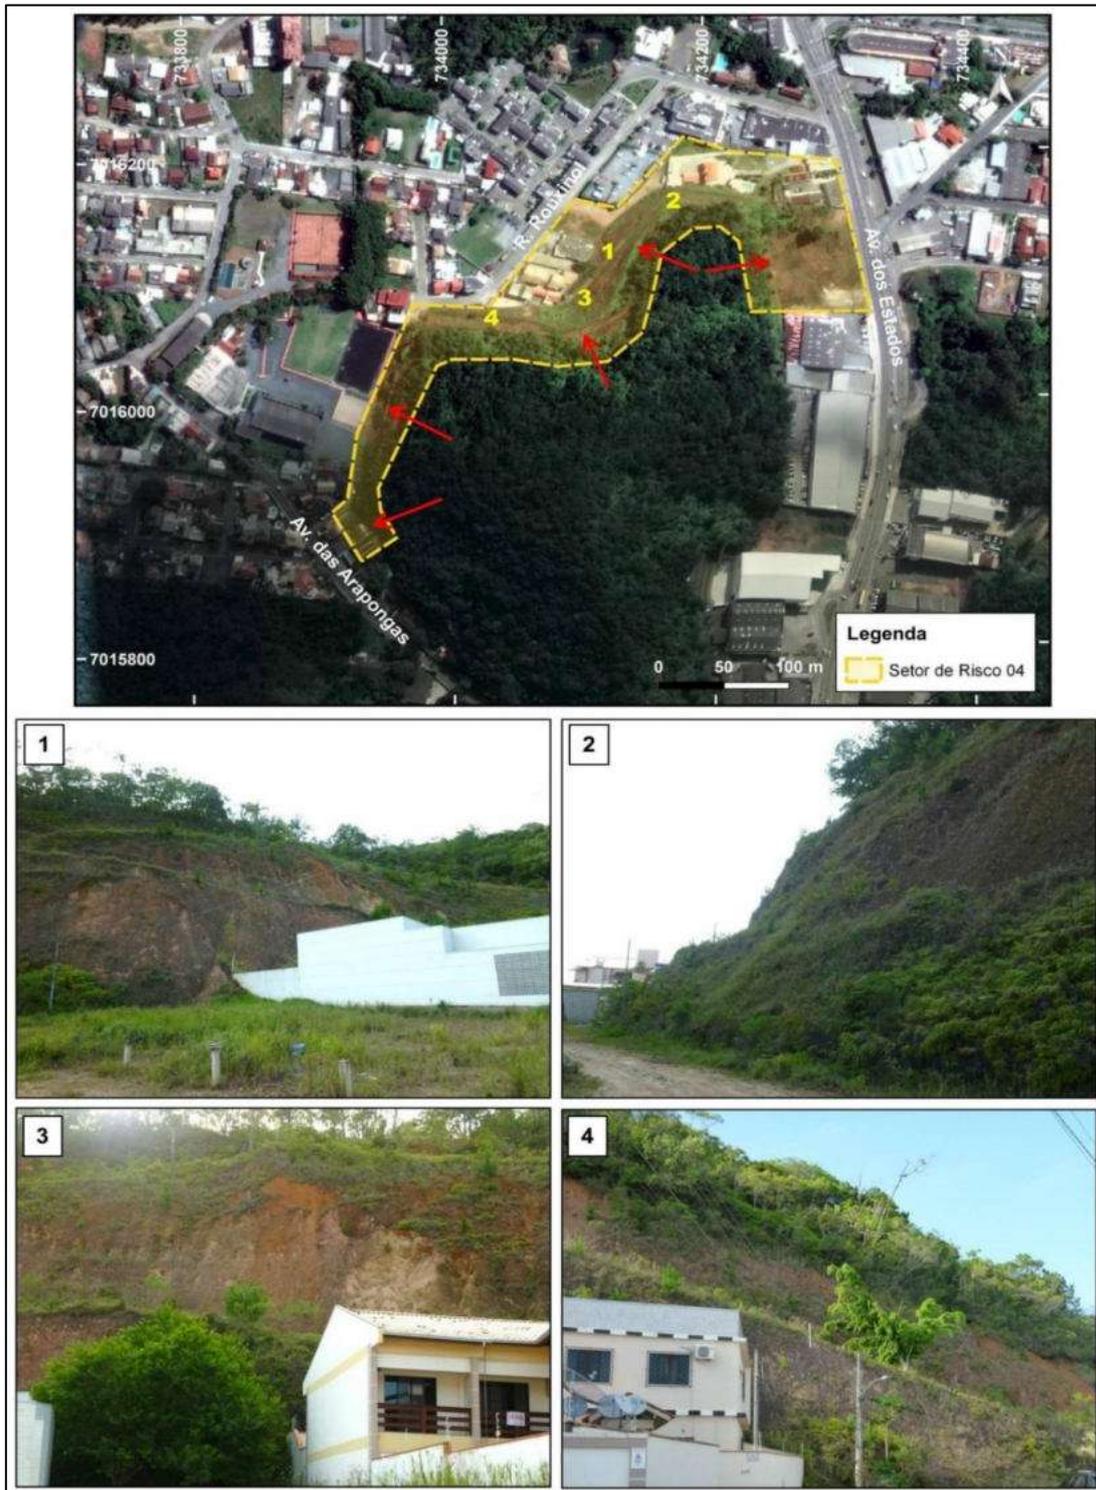
Figura 230 - Localização do Setor de Risco 04 e fotografias mostrando o padrão de ocupação do setor, onde as moradias estão situadas próximas do talude de corte com feições erosivas e cicatrizes de pequenos escorregamentos, além da presença de árvores próximas das cristas do talude, gerando instabilidade ao terreno.

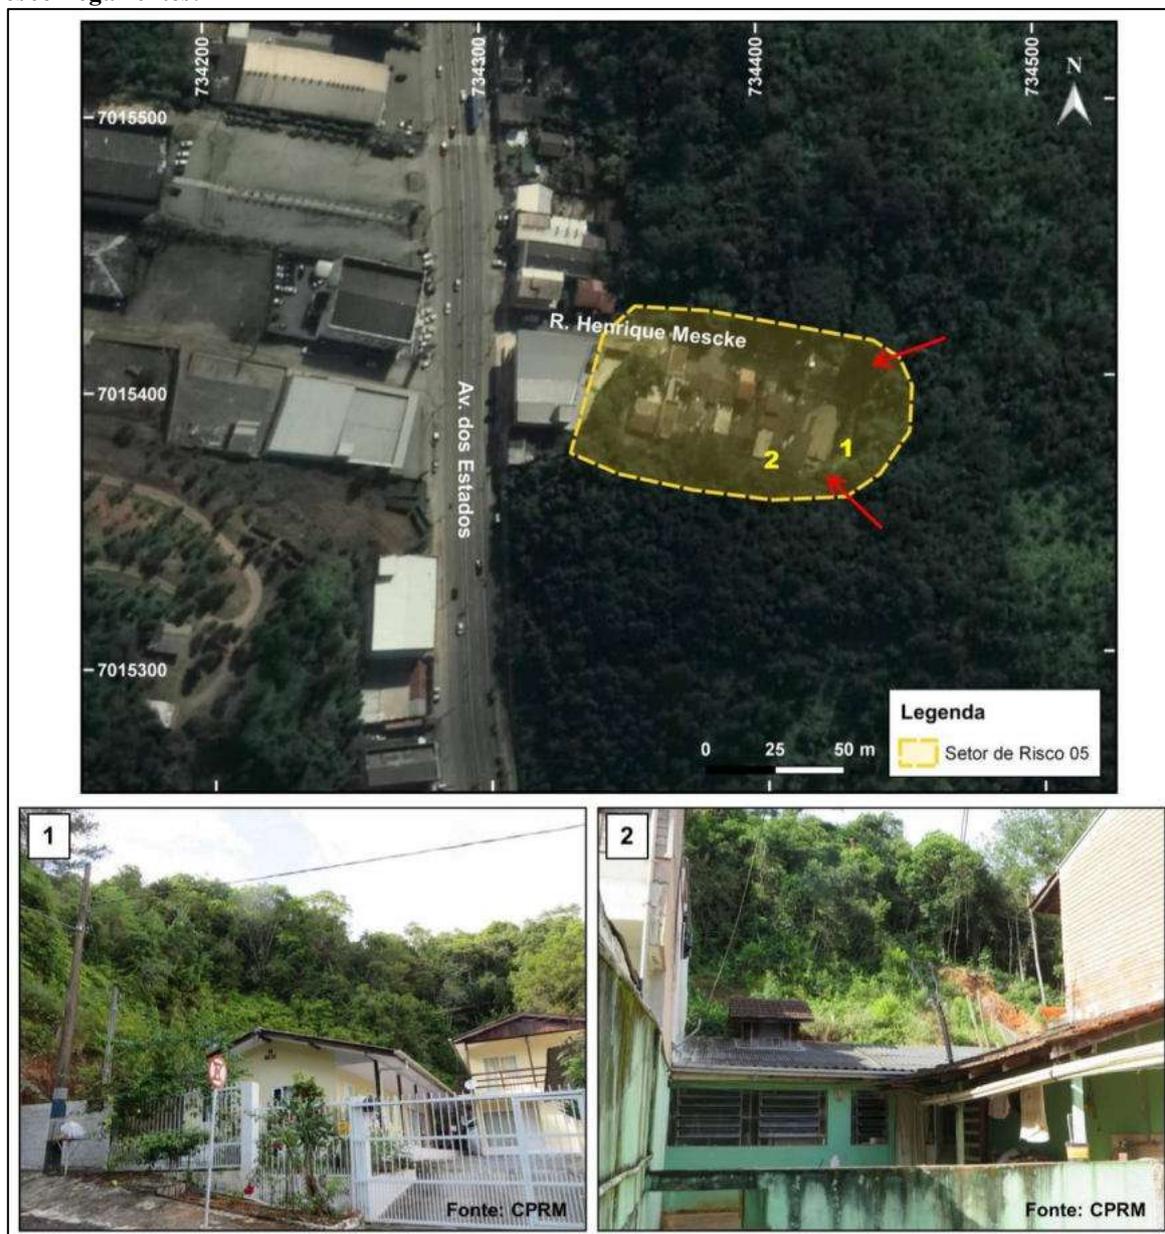
Figura 231 - Localização do Setor de Risco 05 e fotografias mostrando o padrão de ocupação do setor, com residências situadas próximas aos taludes de corte com feições erosivas e antigas cicatrizes de escorregamentos.

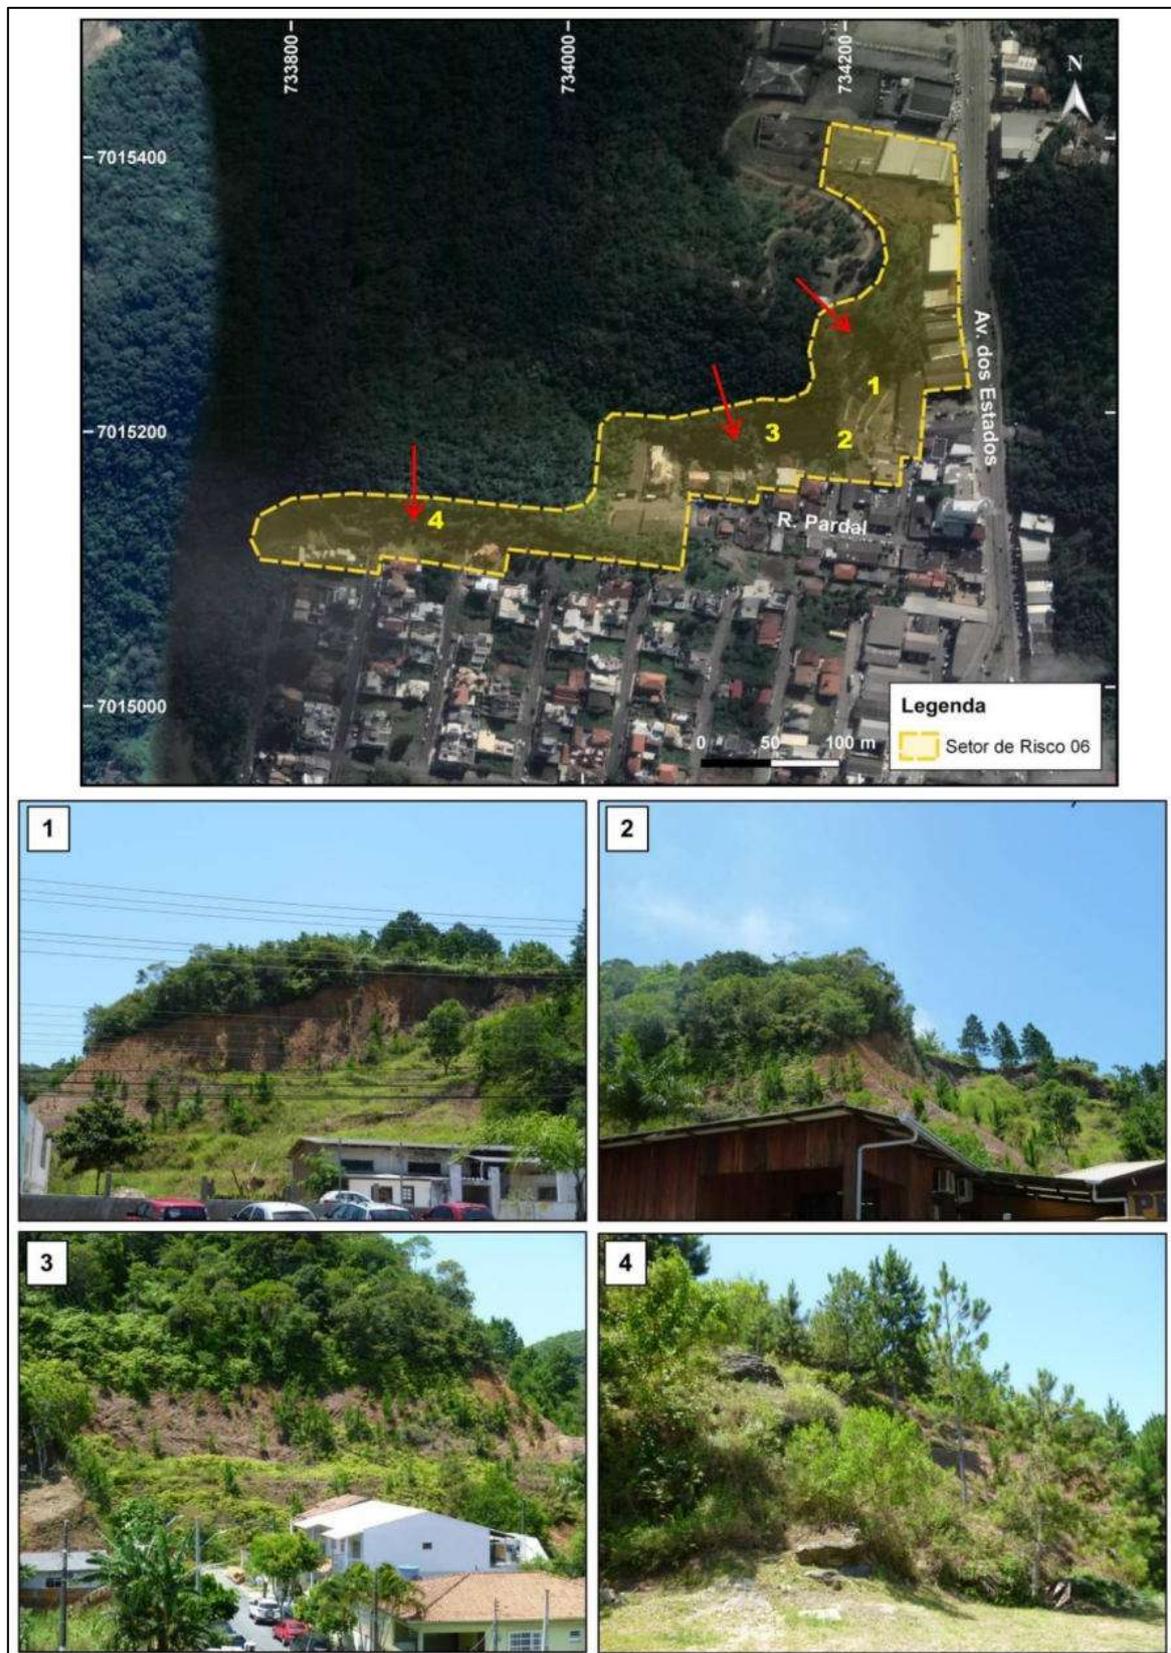
Figura 232 - Localização do Setor de Risco 06 e fotografias dos processos observados na área: (1), (2) e (3) Padrão de ocupação do setor, com residências e estabelecimentos comerciais situados na base de taludes de corte com cicatrizes de deslizamentos e feições erosivas; (4) Talude de corte com blocos rochosos com risco de rolamento.

Descrição dos processos observados: Os principais processos verificados no setor decorrem da ocupação da encosta, de cortes verticalizados realizados no terreno sem contenção e proximidade das residências às cristas e base dos taludes de corte, gerando alta instabilidade ao terreno. Foram identificados processos erosivos nos cortes do terreno, cicatrizes de deslizamento e pequenas trincas.

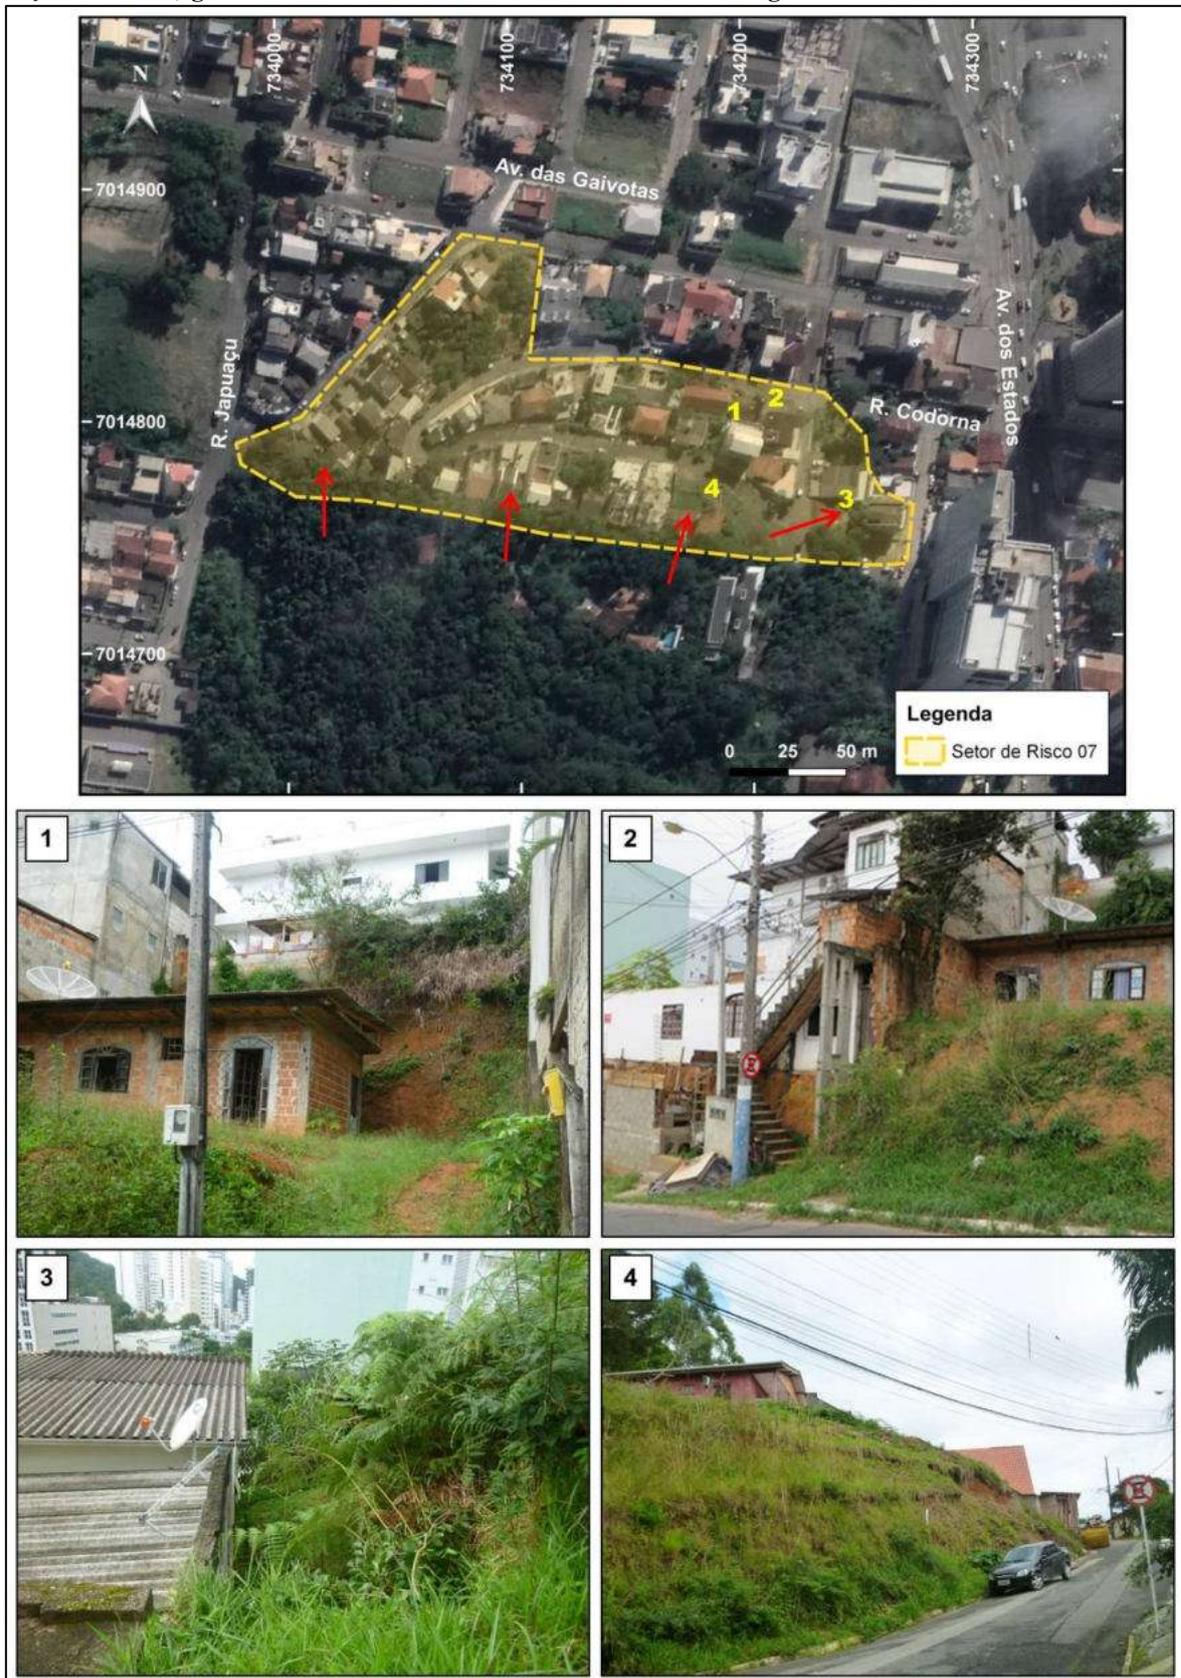
Figura 233 - Localização do Setor de Risco 07 e fotografias mostrando o padrão de ocupação do setor com moradias situadas próximas da base e crista dos taludes de corte que nos casos 1, 2 e 4 apresentam feições erosivas, gerando instabilidade ao terreno e risco de escorregamento.
