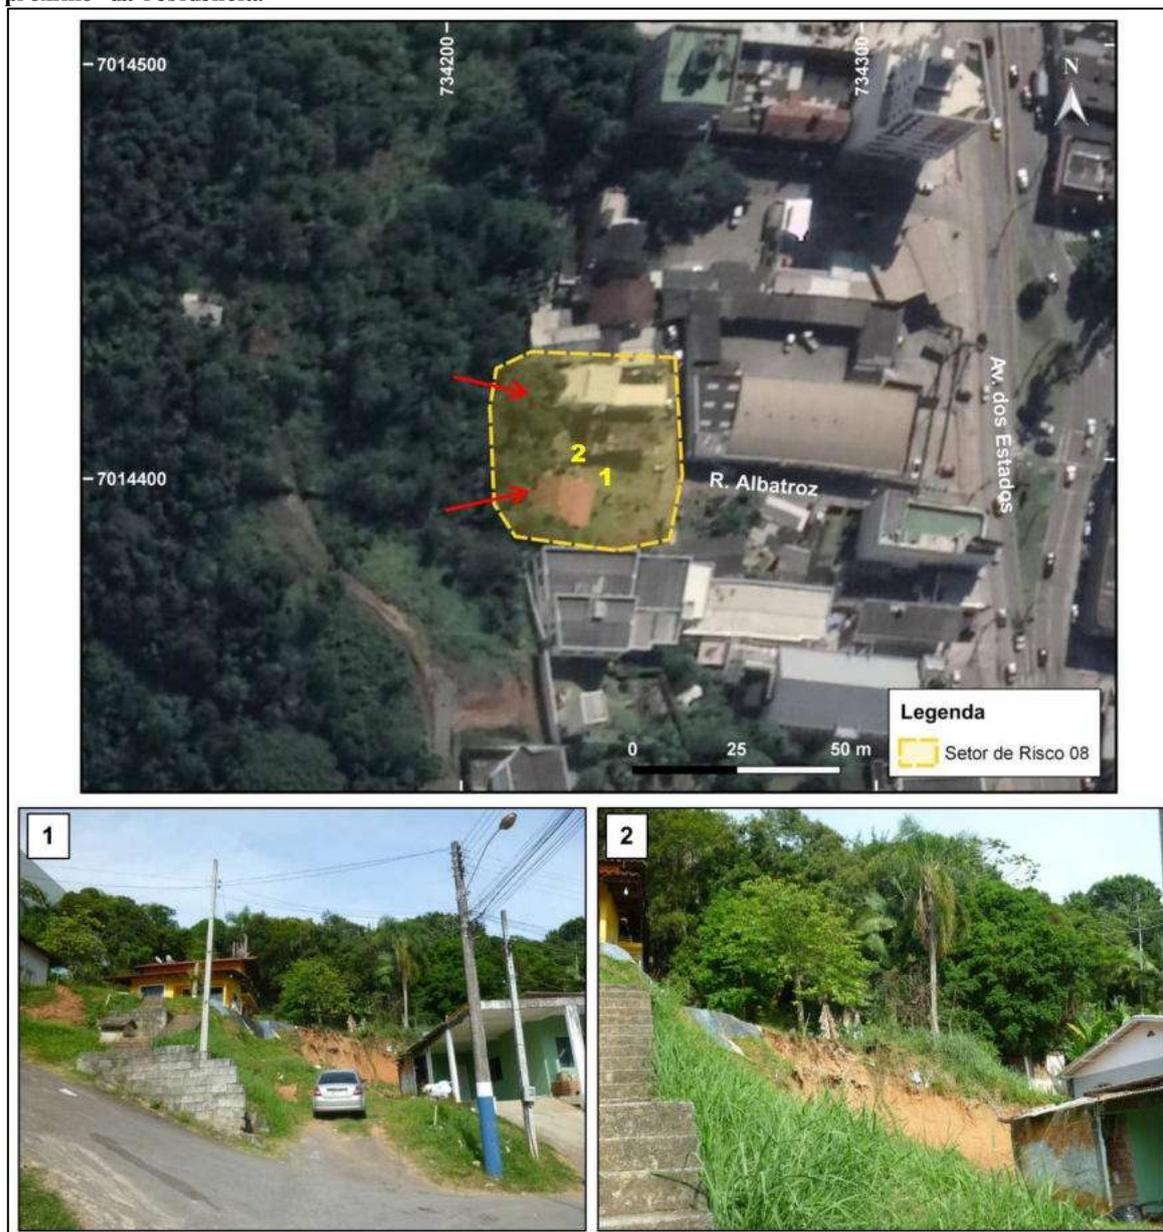
Figura 234 - Localização do Setor de Risco 08 e fotografias dos processos observados na área: (1) Padrão de ocupação do setor; (2) Talude de corte com feições erosivas e risco de escorregamento, situado próximo da residência.

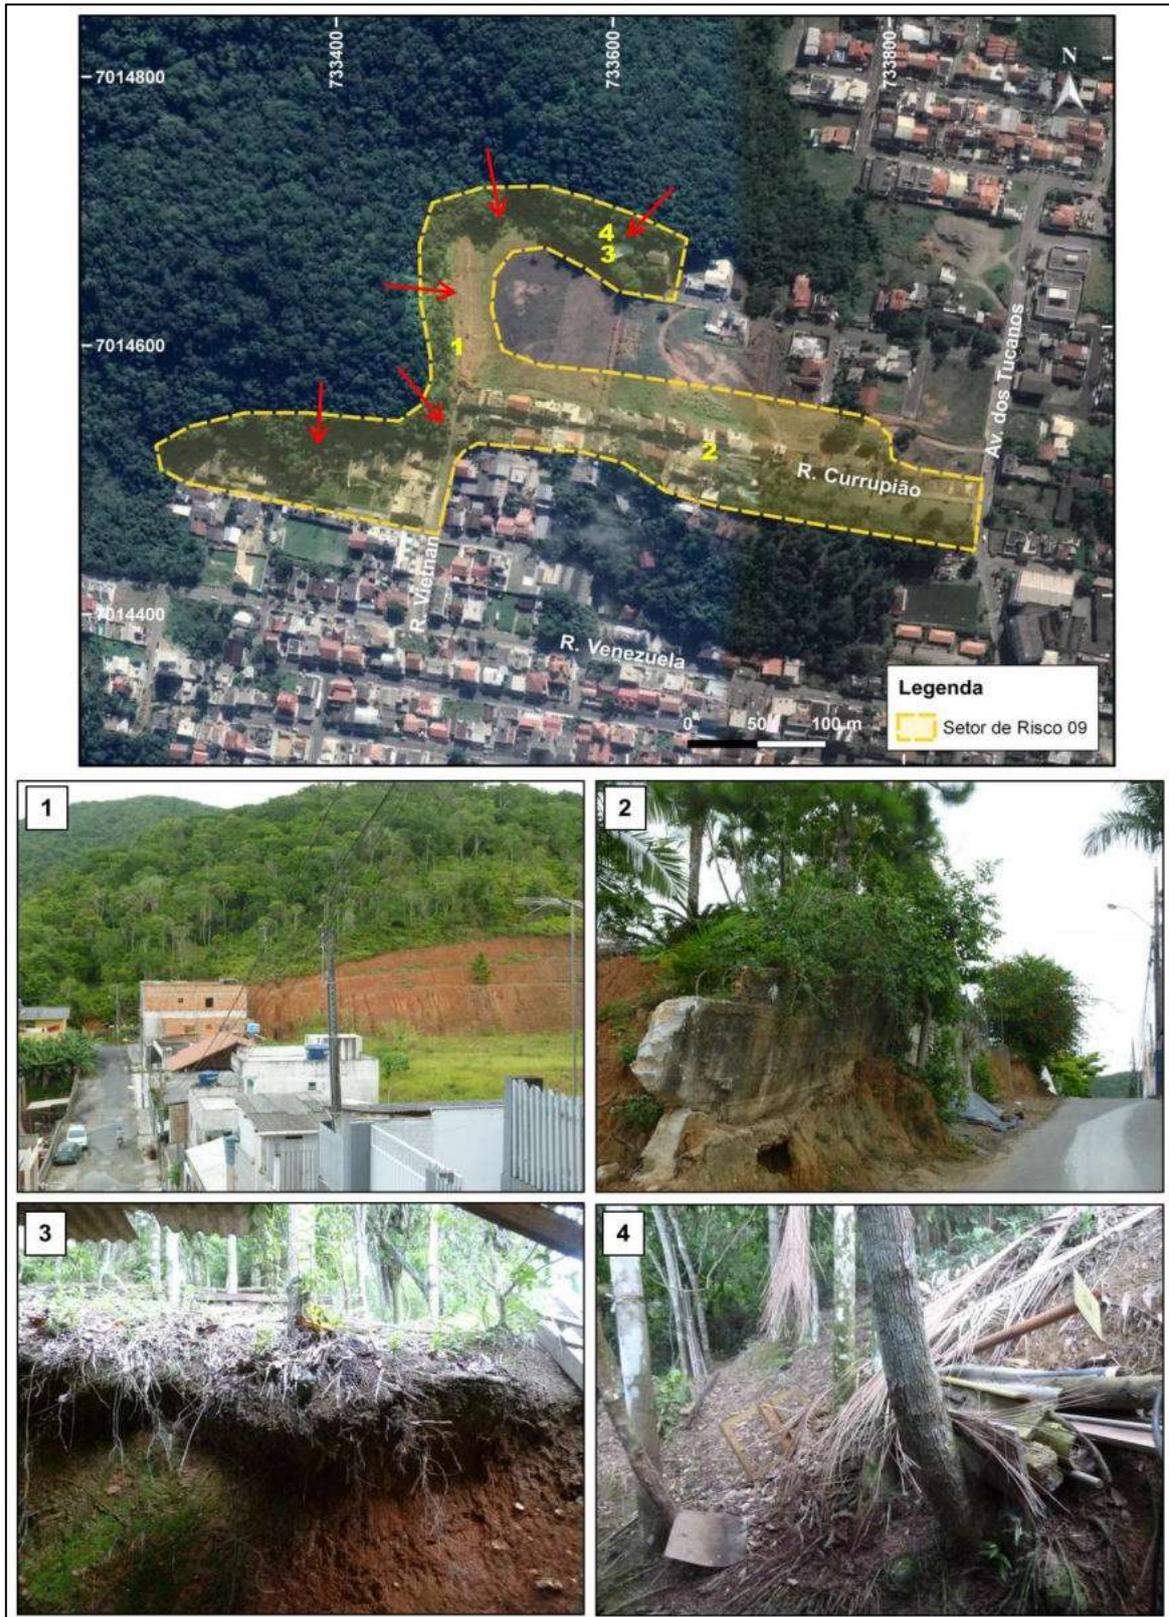
Figura 235 - Localização do Setor de Risco 09 e fotografias dos processos observados na área: (1) Padrão de ocupação do setor, com taludes de corte com feições erosivas; (2) Muro com risco de queda; (3) Talude de corte com feições erosivas e árvores situadas na crista do mesmo com risco de queda; (4) Árvore inclinada indicando movimento de massa do tipo rastejo.

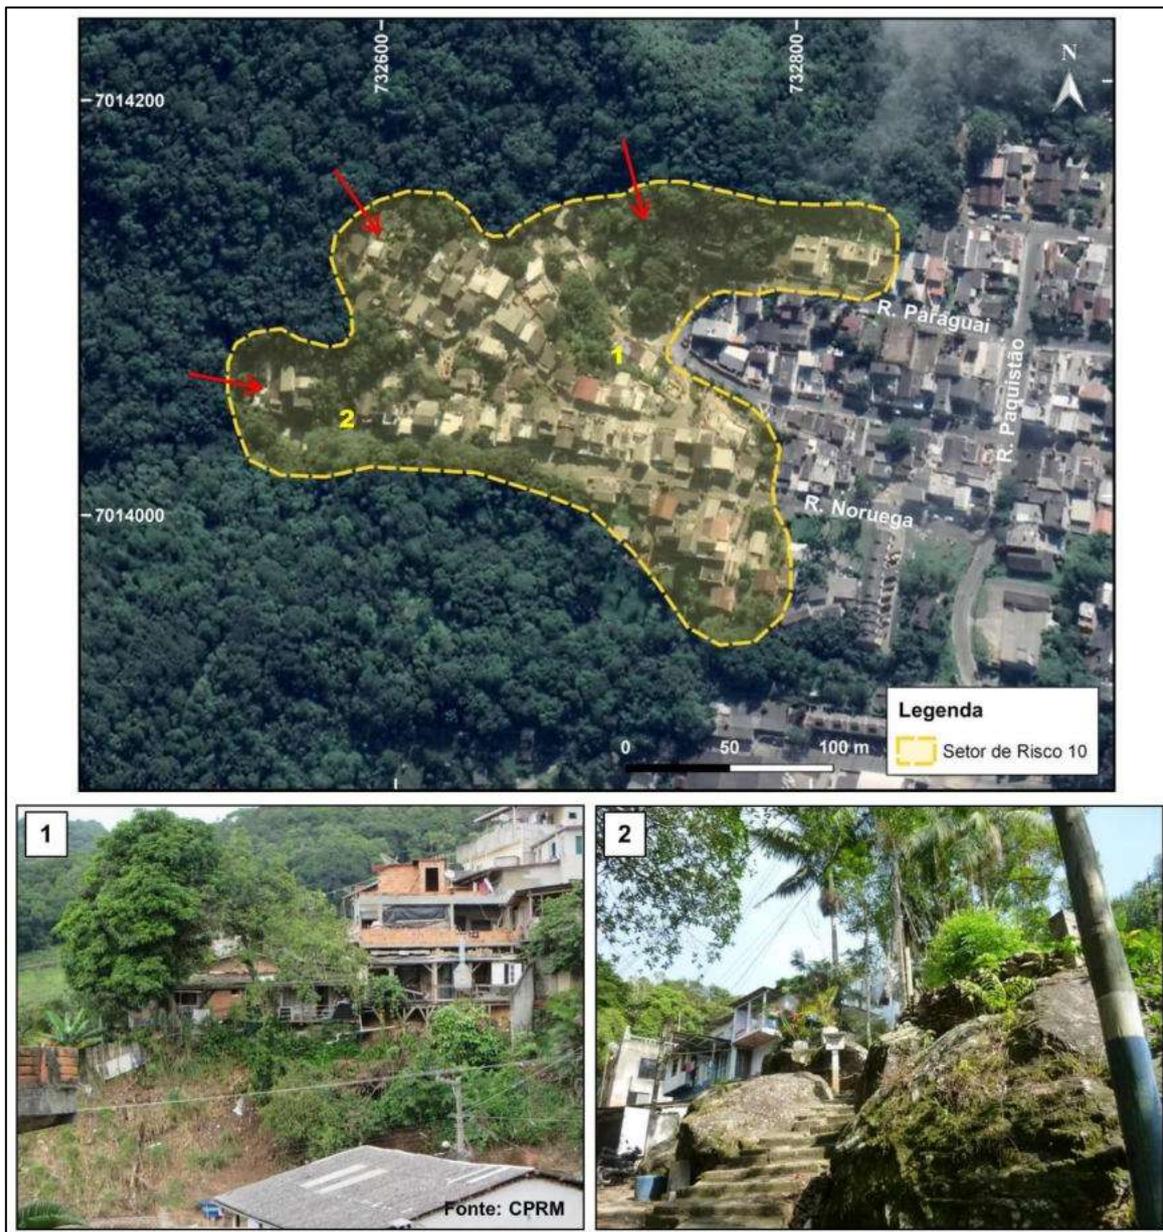
Figura 236 - Localização do Setor de Risco 10 e fotografias dos processos observados na área: (1) Vista geral do padrão de ocupação do setor, com moradias em situação precária situadas na encosta com risco de escorregamento; (2) Residências situadas próximas ou em cima de blocos rochosos com risco de rolamento.

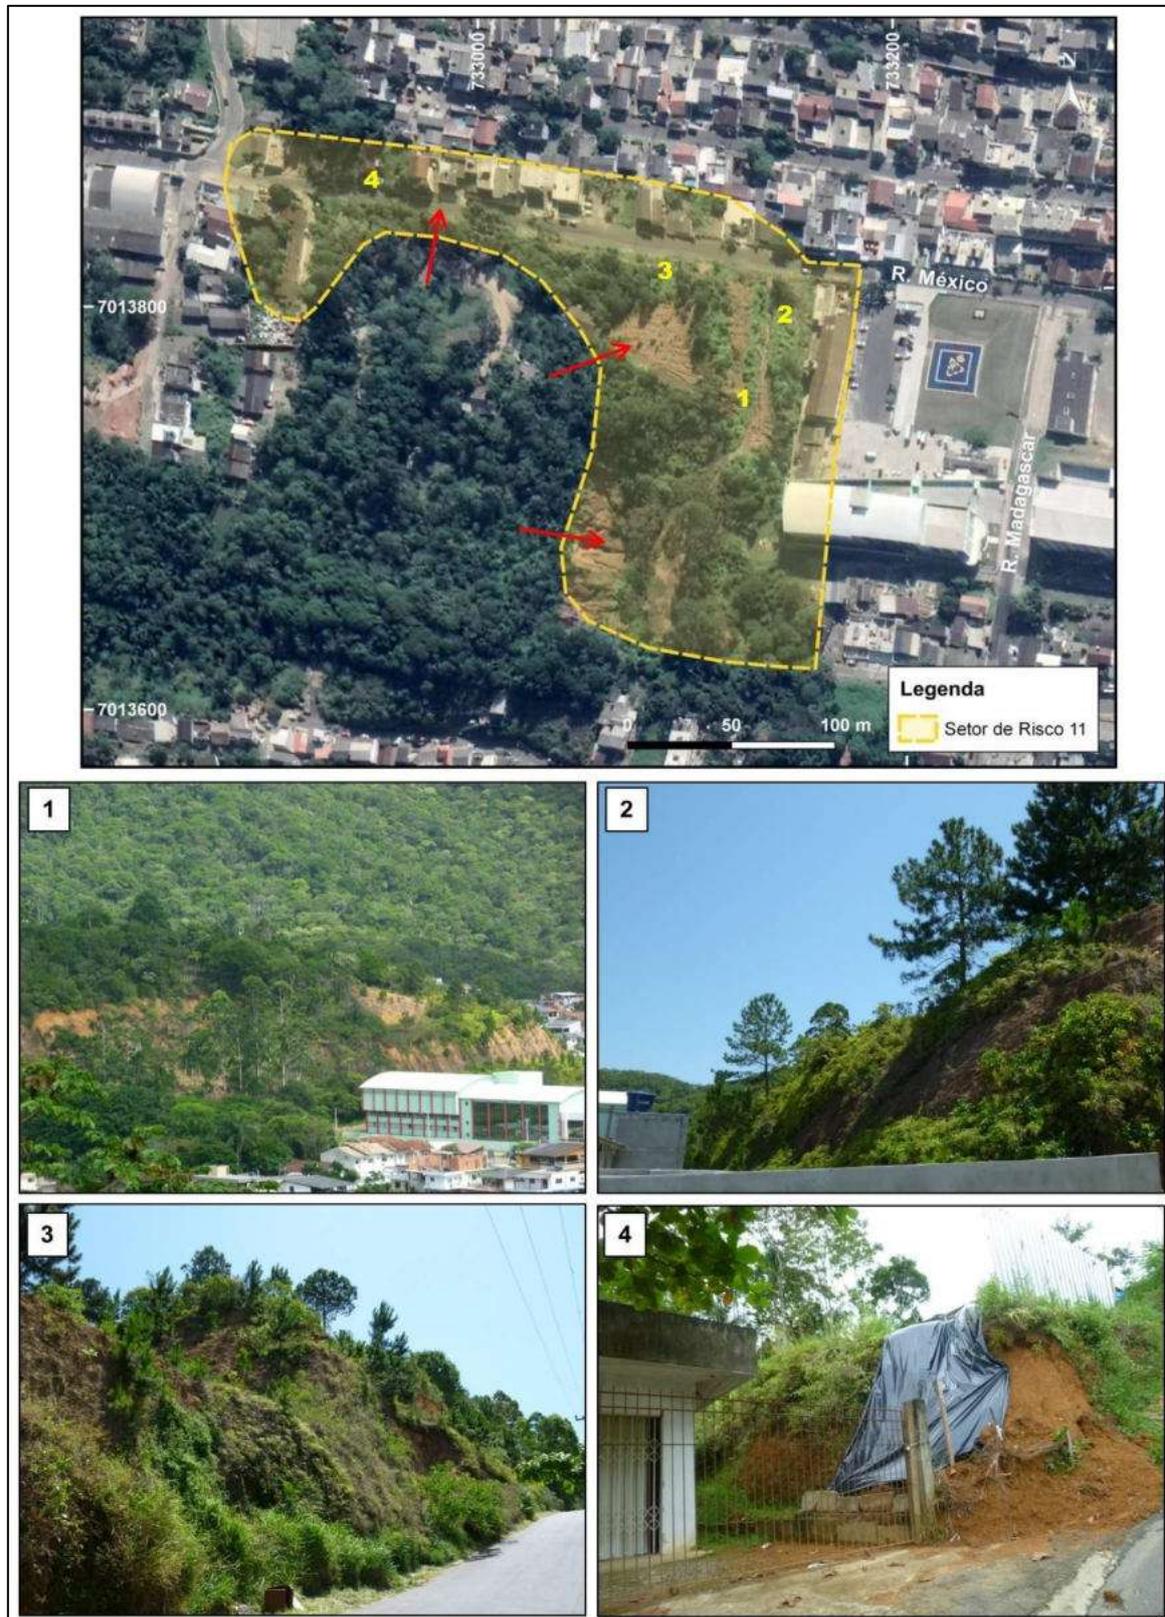
Figura 237 - Localização do Setor de Risco 11 e fotografias dos processos observados na área: (1) Vista geral do setor; (2) e (3) Taludes de corte com feições erosivas, pequenas cicatrizes de deslizamento e árvores de grande porte situadas nas cristas dos taludes, gerando instabilidade ao terreno; (4) Feições erosivas do talude de corte situado próximo da residência.

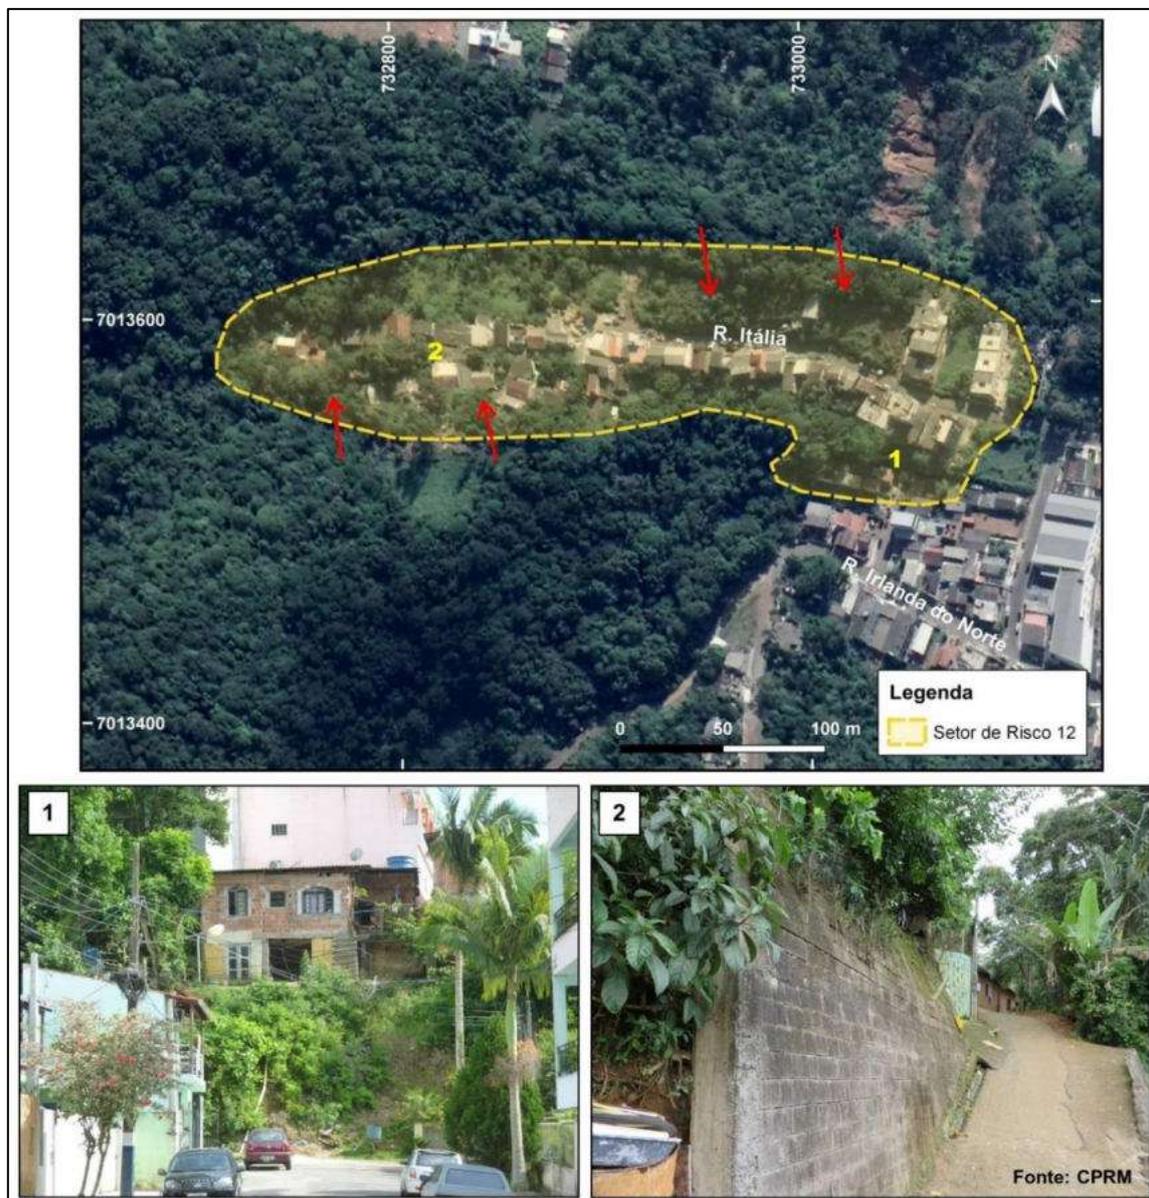
Figura 238 - Localização do Setor de Risco 12 e fotografias dos processos observados na área: (1) Ocupação da crista do talude de corte, gerando grande instabilidade ao terreno; (2) Inclinação do muro da residência indicando que houve movimentação do terreno.

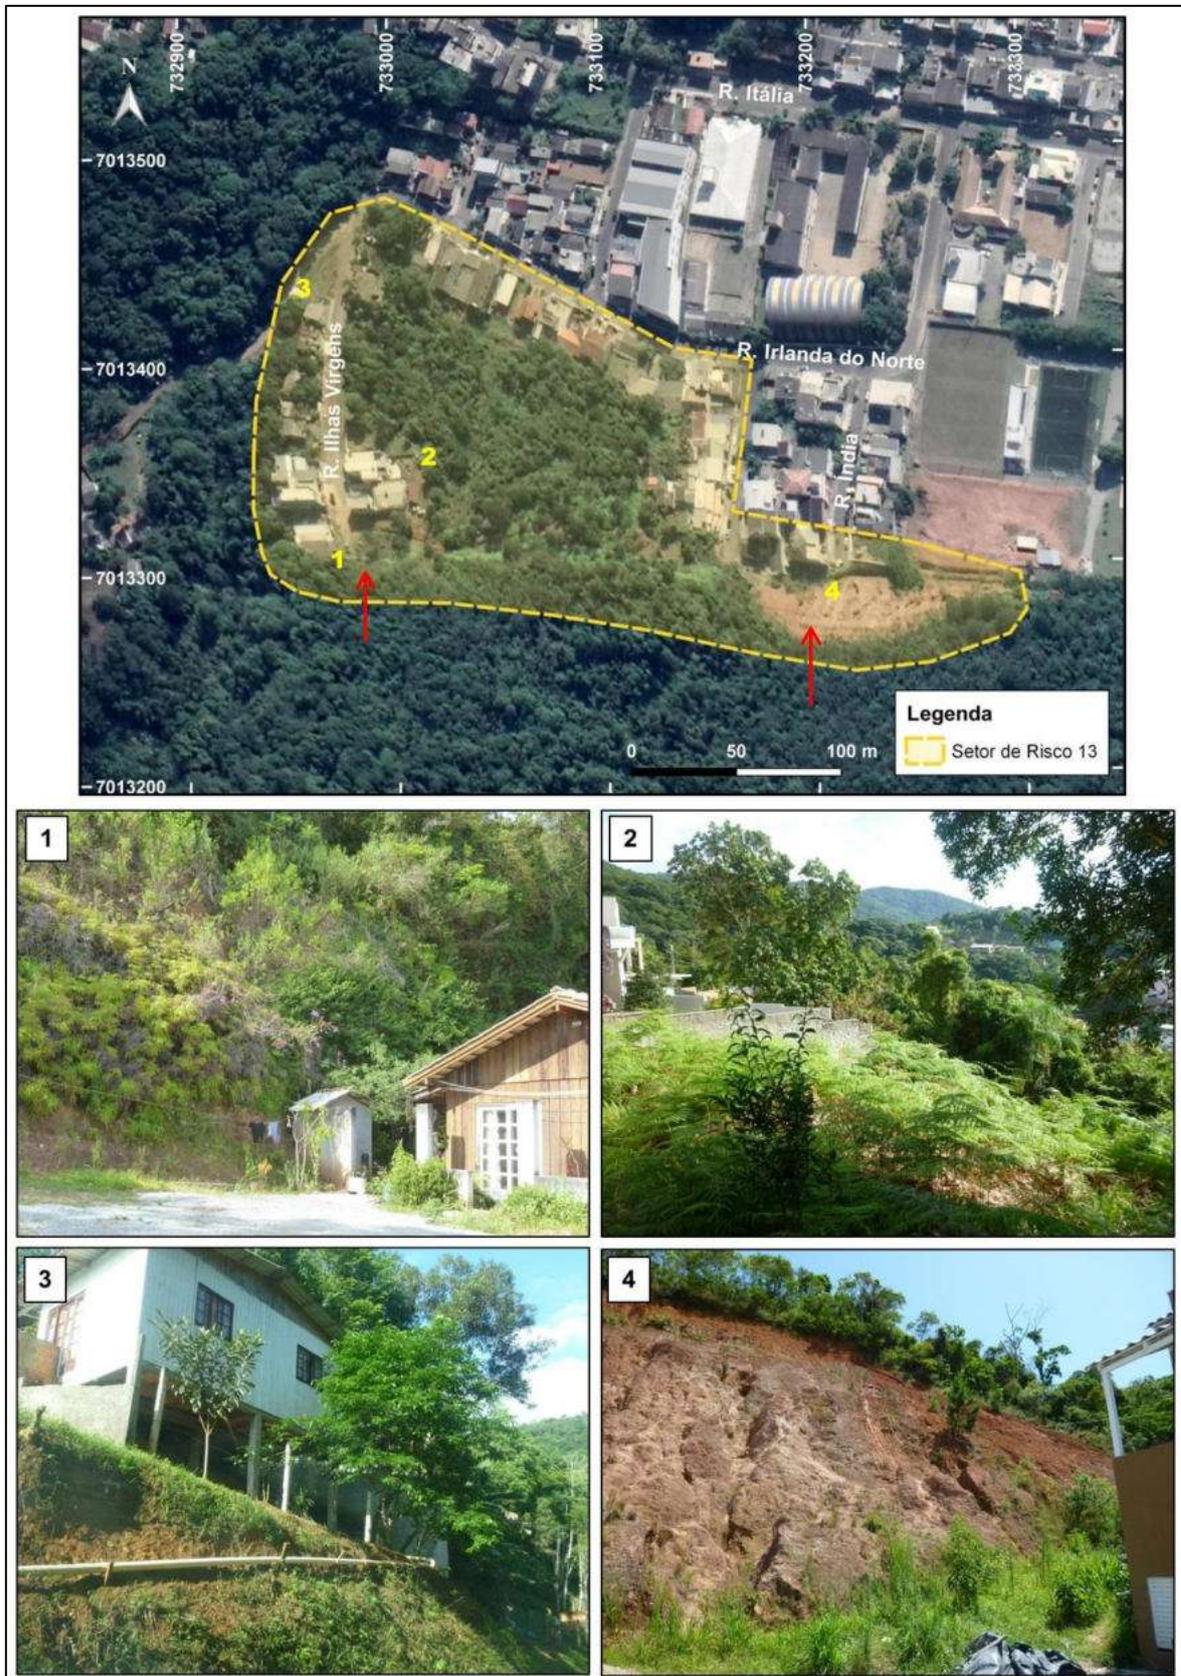
Figura 239 - Localização do Setor de Risco 13 e fotografias dos processos observados na área: (1), (3) e (4) Padrão de ocupação do setor, com residências situadas na base de um talude de corte com muitas feições erosivas ou próximas da crista do talude; (2) Residências situadas na encosta próximas da cicatriz de escorregamento.

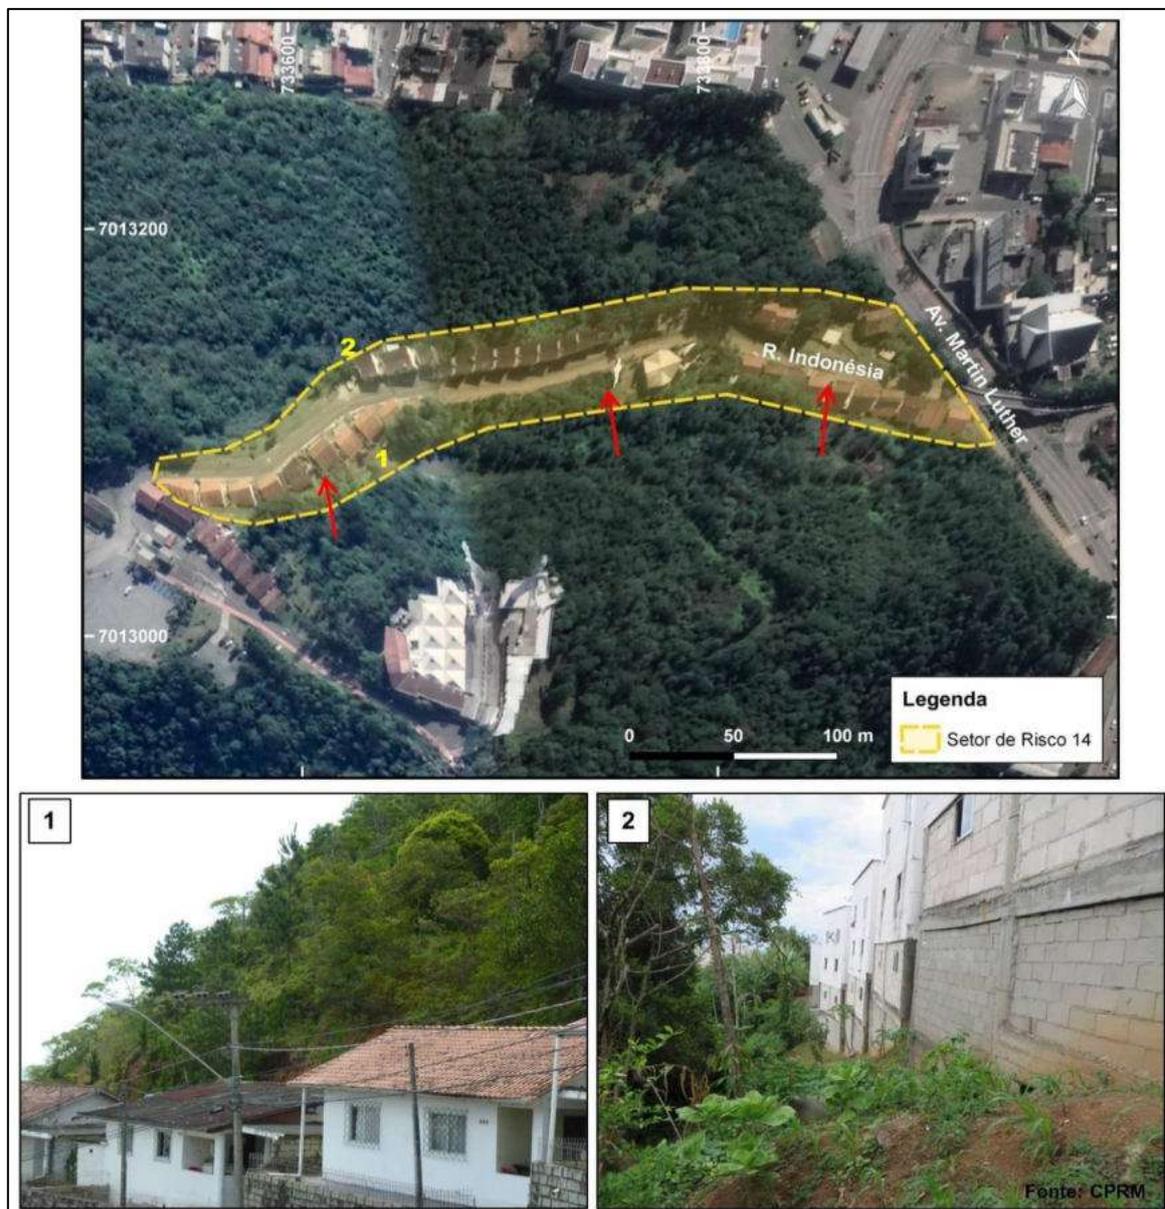
Figura 240 - Localização do Setor de Risco 14 e fotografias dos processos observados na área: (1) Residências situadas na encosta que apresenta feições erosivas e pequenas cicatrizes de deslizamento; (2) Padrão de ocupação do setor.

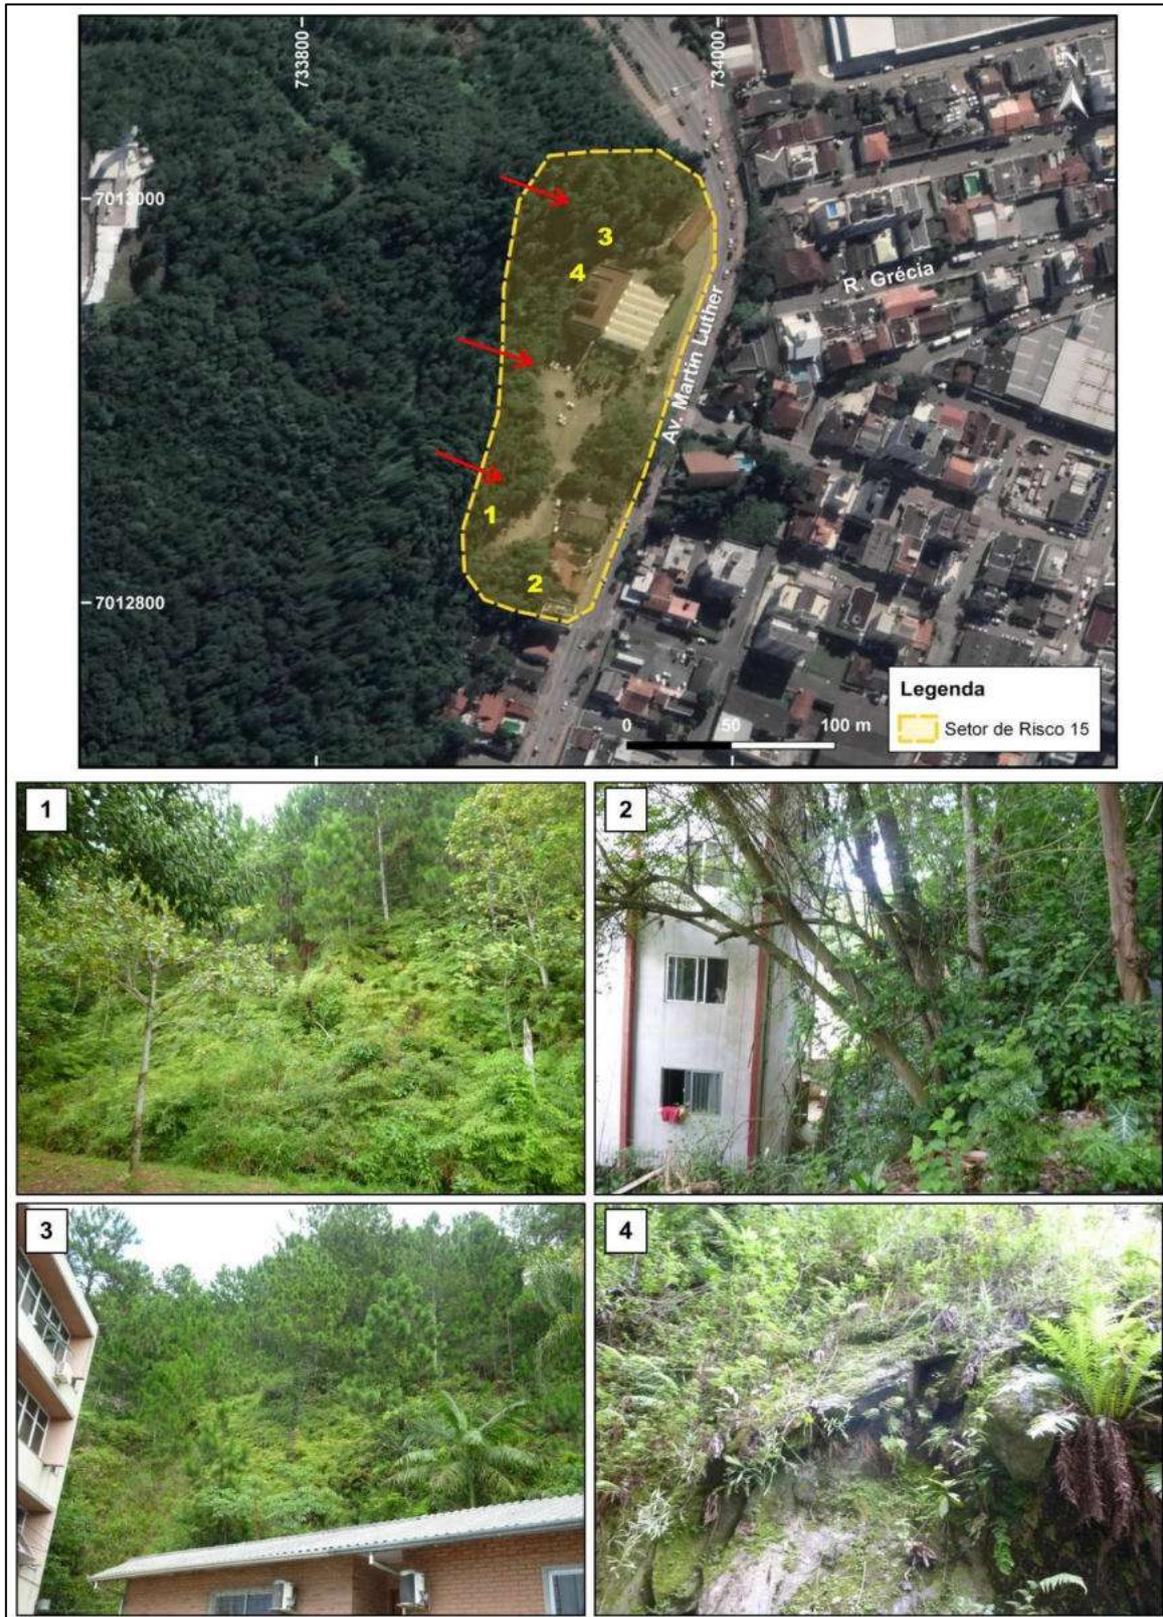
Figura 241 - Localização do Setor de Risco 15 e fotografias dos processos observados na área: (1) Cicatriz de deslizamento com algumas feições erosivas atuais; (2) Árvores de grande porte situadas na encosta próxima das residências que apresentam risco de queda; (3) Edificações próximas da encosta que apresenta risco de escorregamento e queda de blocos (4) Detalhe de um bloco de rocha com risco de queda.

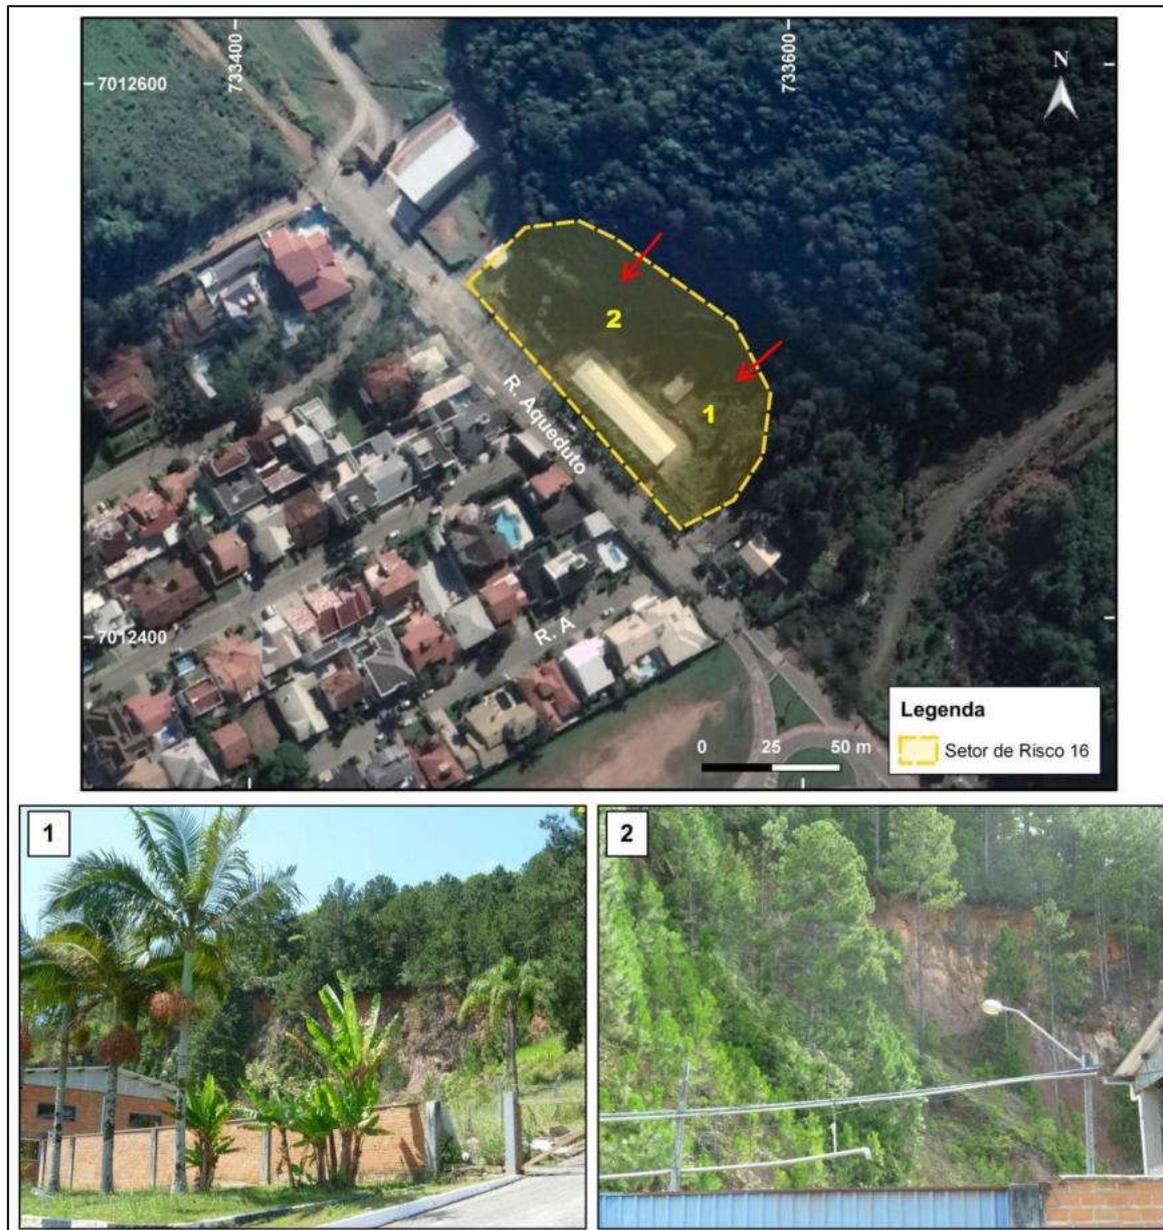
Figura 242 - Localização do Setor de Risco 16 e fotografias dos processos observados na área: (1) e (2) Padrão de ocupação da base do talude de corte com feições erosivas, cicatrizes de deslizamento em cunha e árvores de grande porte situadas na crista do talude, aumentando a instabilidade do terreno.

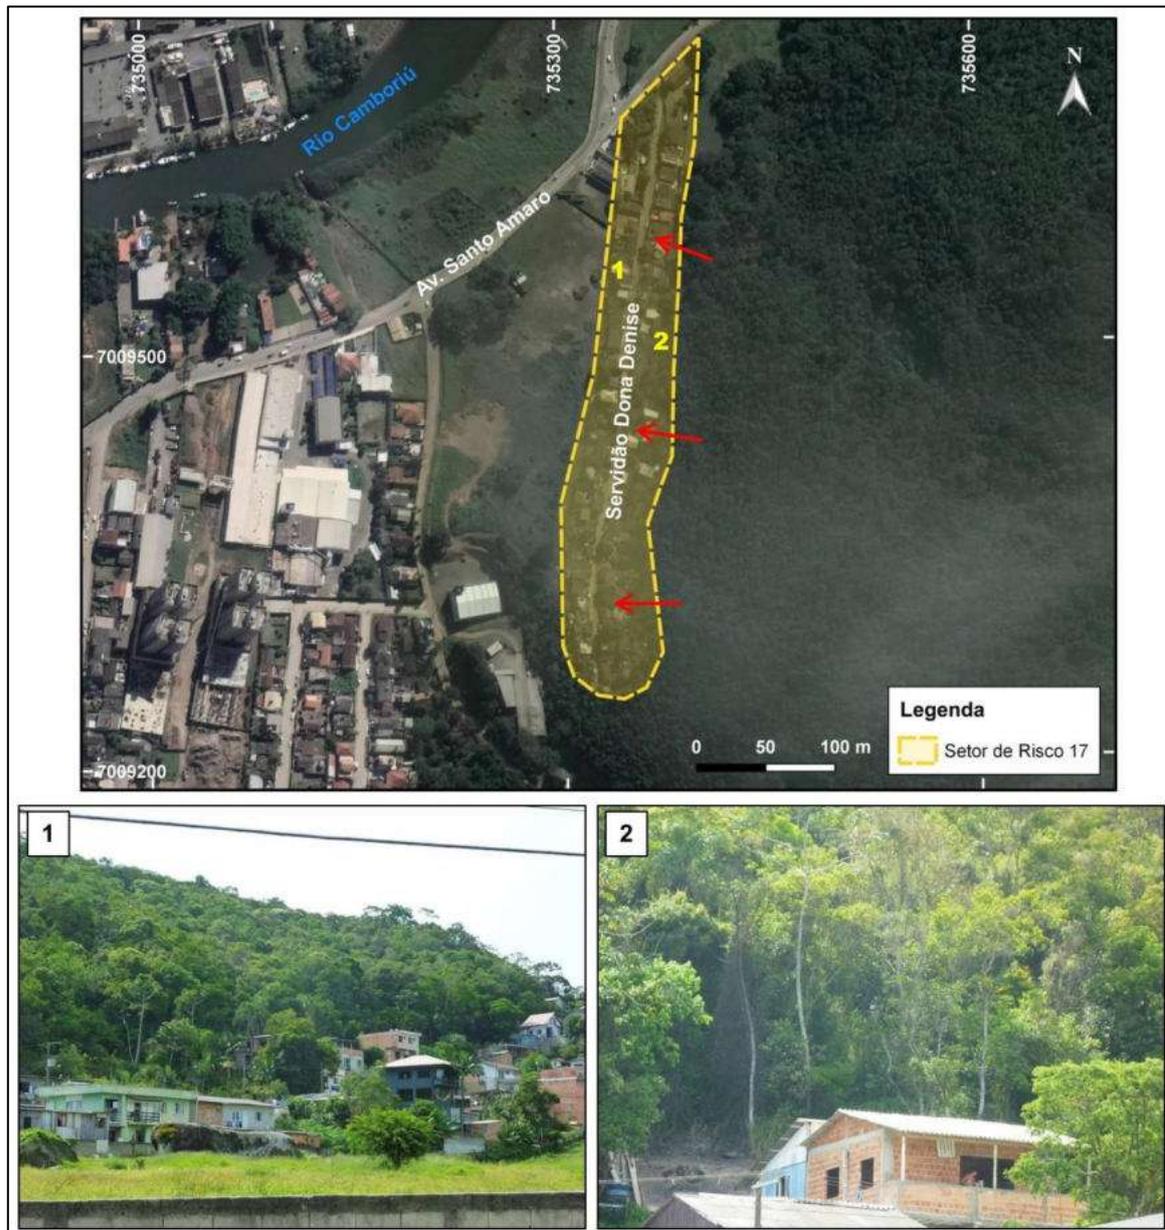
Figura 243 - Localização do Setor de Risco 17 e fotografias dos processos observados na área: (1) Padrão de ocupação da base da encosta; (2) Árvores de grande porte situadas nas cristas dos taludes de corte, gerando instabilidade ao terreno e possibilidade de queda sobre as residências.

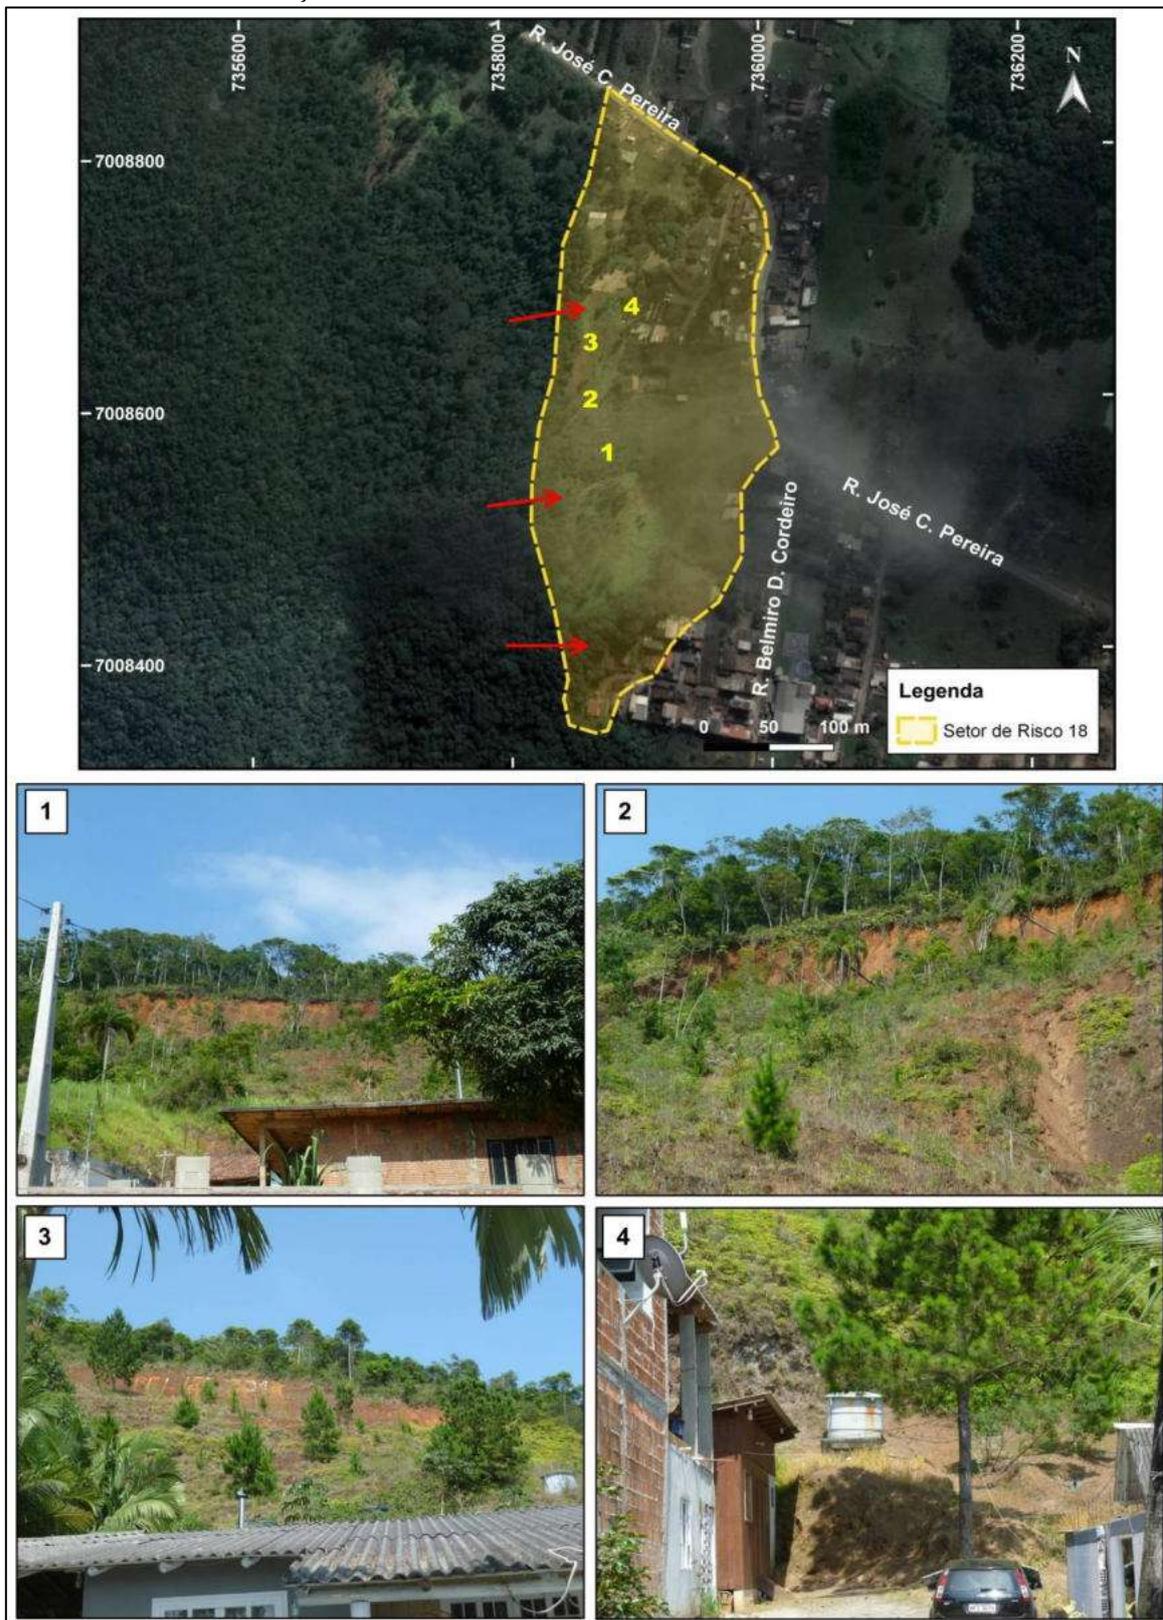
Figura 244 - Localização do Setor de Risco 18 e fotografias dos processos observados na área: (1), (3) e (4) Padrão de ocupação da base da encosta com cicatrizes de escorregamentos e feições erosivas; (2) Encosta com degrau de abatimento, cicatriz de escorregamento em cunha e árvores inclinadas evidenciando a movimentação do terreno.

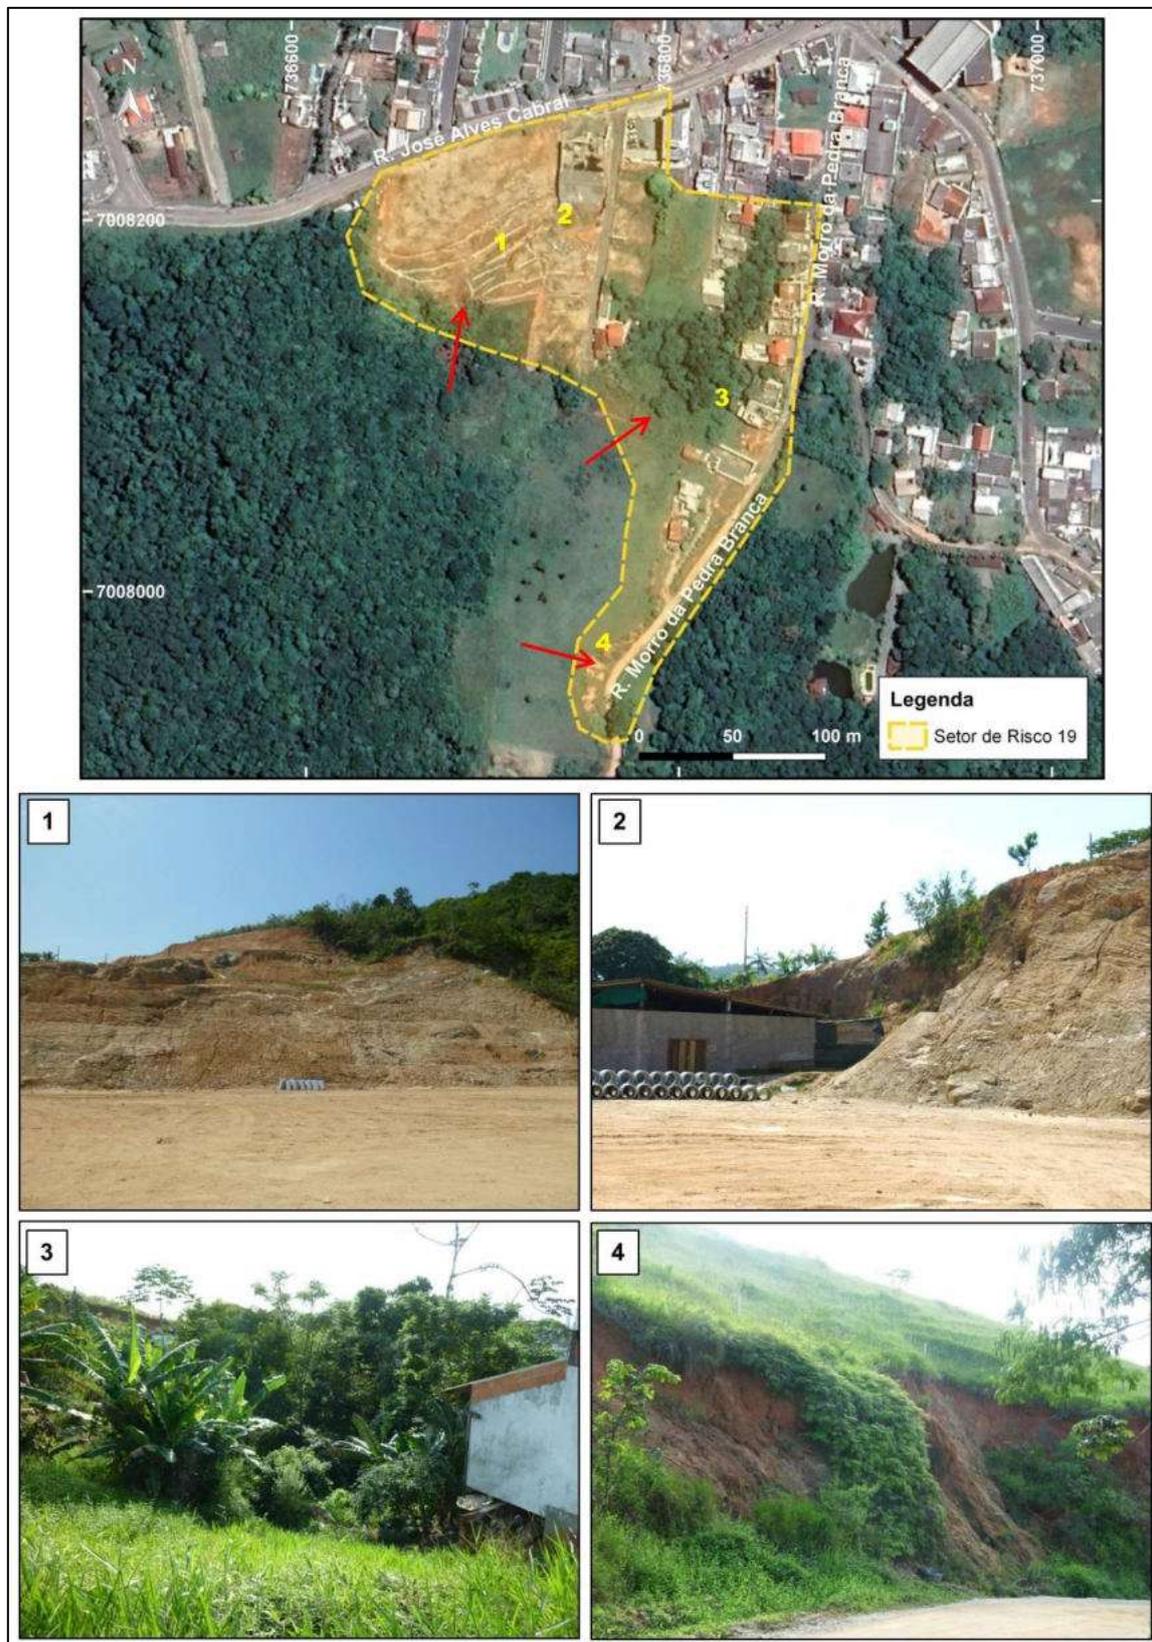
Figura 245 - Localização do Setor de Risco 19 e fotografias dos processos observados na área: (1) Taludes de corte realizados na área; (2) Edificação situada próxima da base do talude de corte; (3) Moradia situada próxima a um talvegue; (4) Processos erosivos observados no corte da Rua Morro da Pedra Branca.

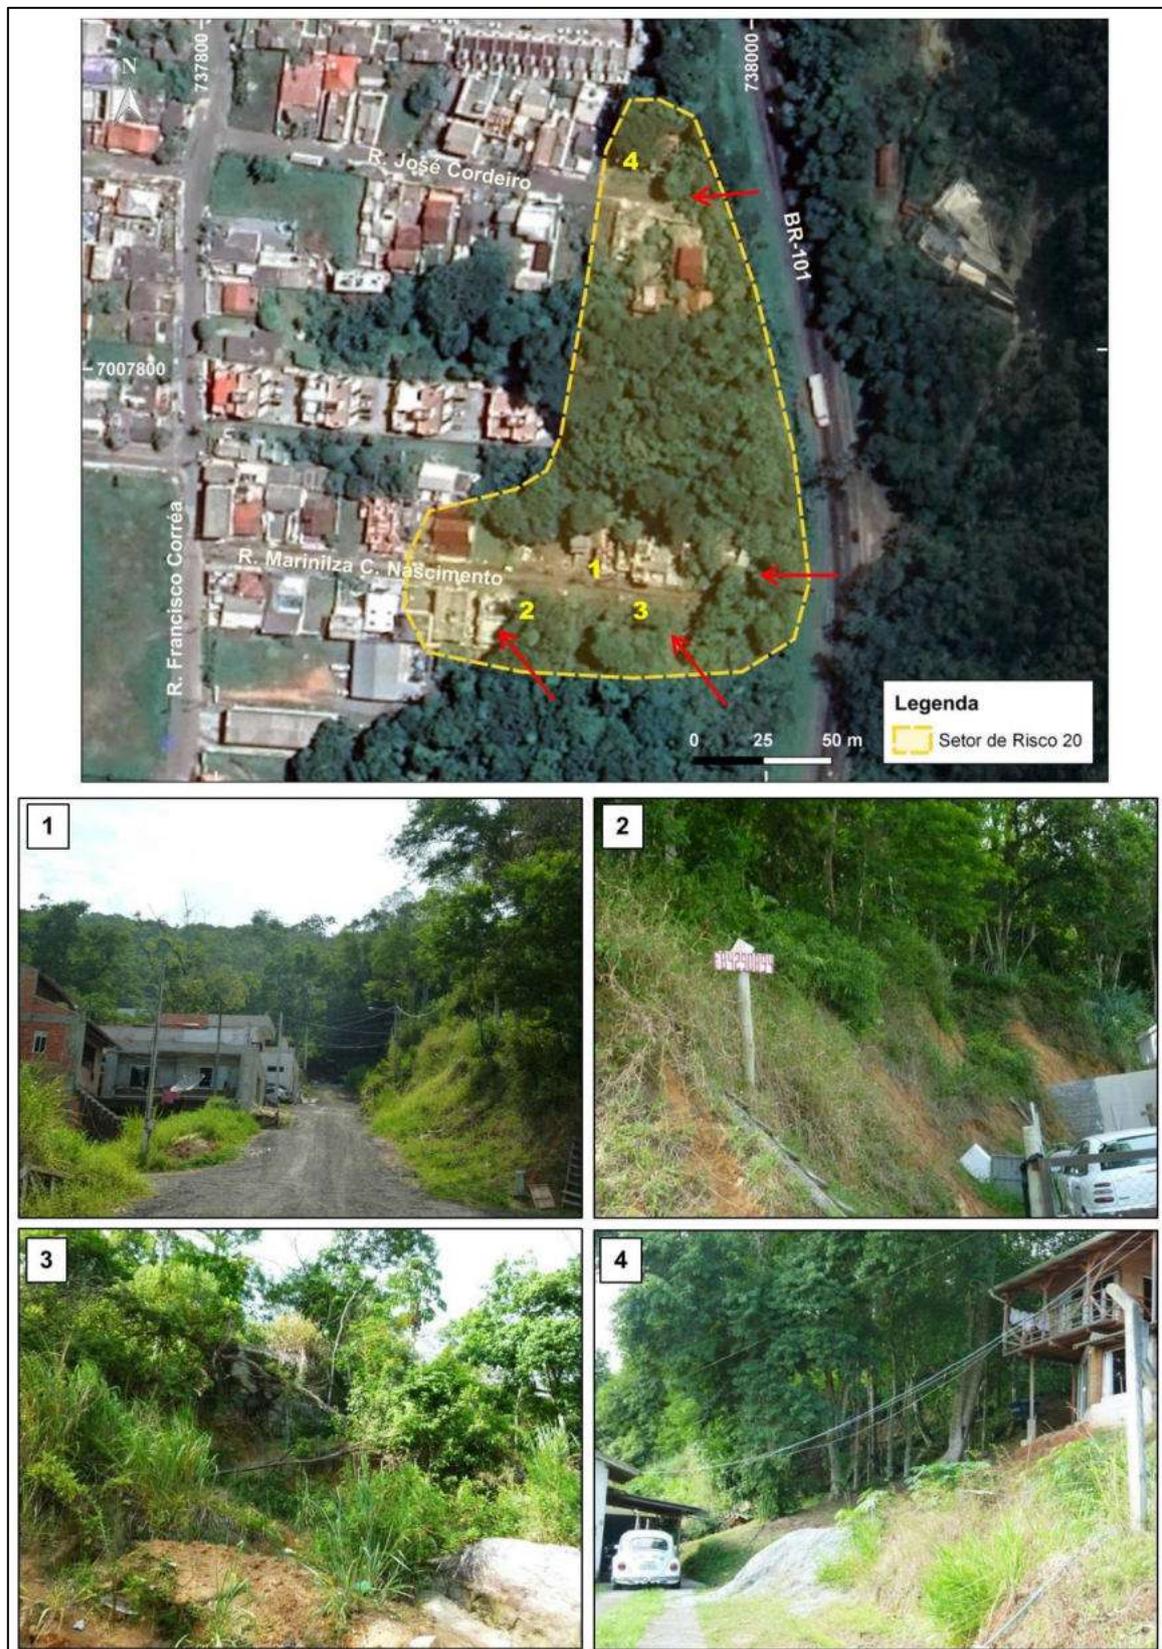
Figura 246: Localização do Setor de Risco 20 e fotografias dos processos observados na área: (1) Padrão de ocupação do setor; (2) Talude de corte com feições erosivas; (3) Encosta com blocos de rocha com risco de rolamento sobre as moradias; (4) Árvores de grande porte situadas na encosta próximas das moradias.
