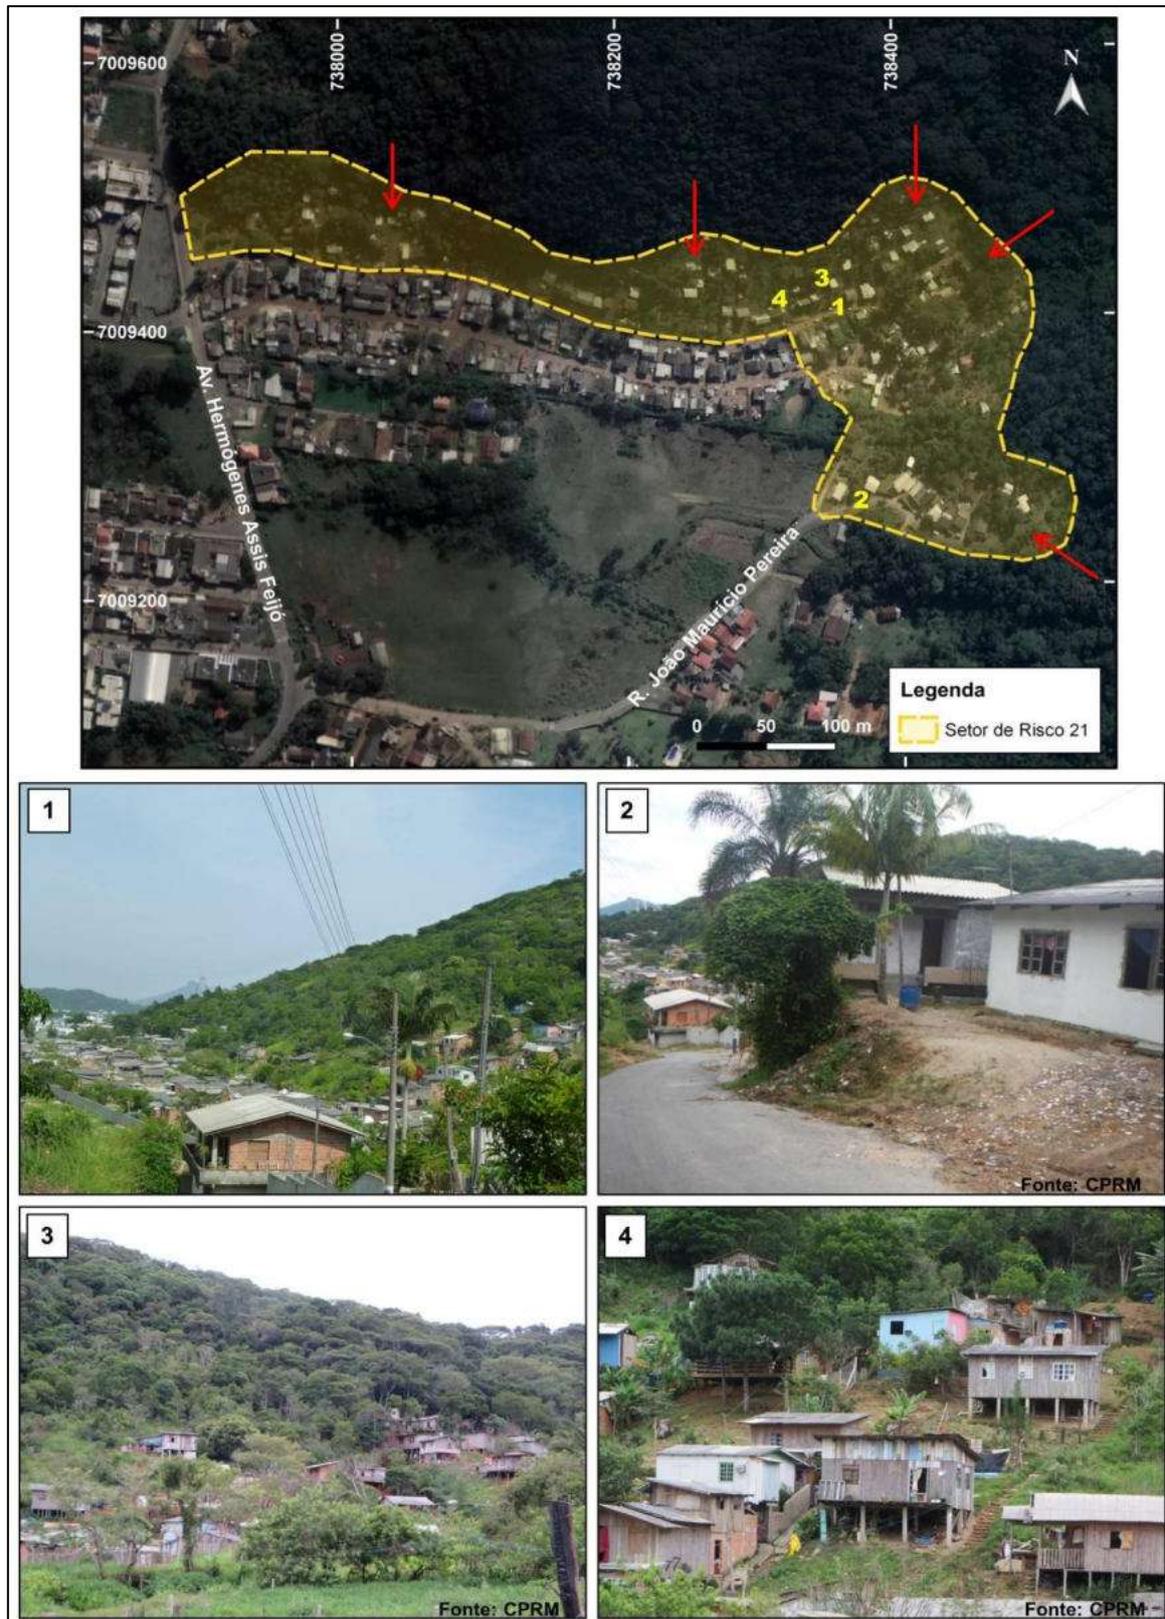
Figura 247 - Localização do Setor de Risco 21 e fotografias mostrando o padrão de ocupação do setor, com moradias em situação precária sendo construídas ao longo da encosta, sem nenhuma infraestrutura urbana.

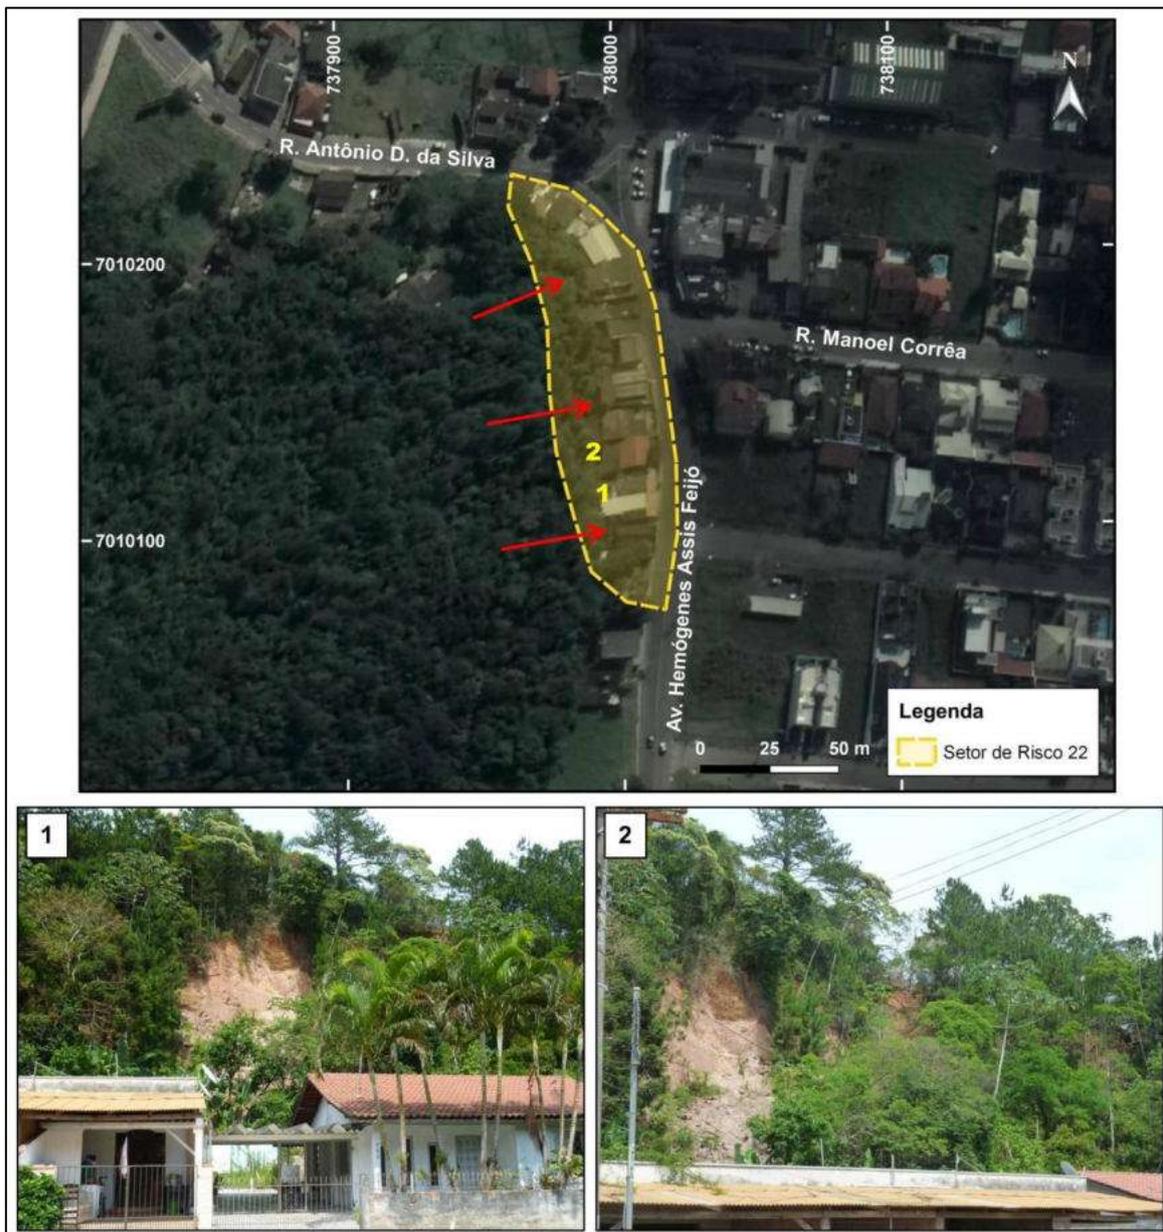
Figura 248 - Localização do Setor de Risco 22 e fotografias dos processos observados na área: (1) Moradias situadas na base da encosta onde observa-se uma cicatriz de deslizamento recente (2) Detalhe da cicatriz de deslizamento, onde observa-se também a presença de árvores inclinadas com risco de queda sobre as moradias.

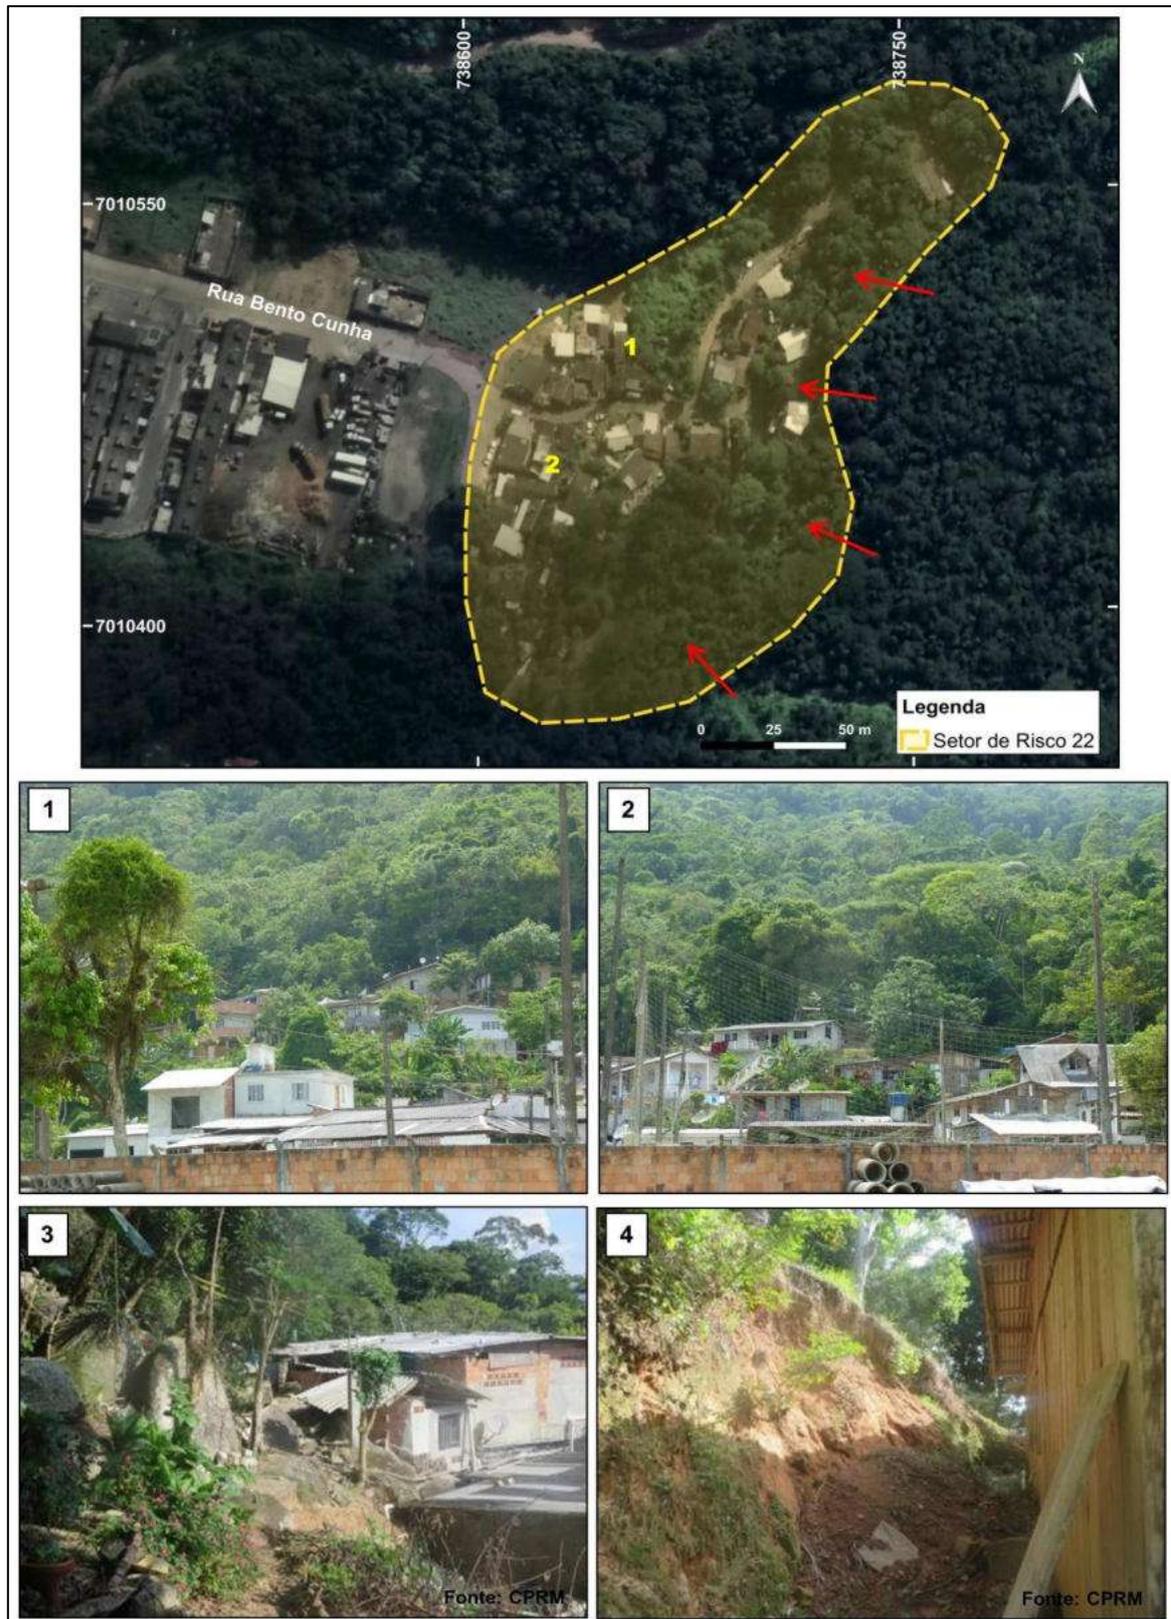
Figura 249 - Localização do Setor de Risco 23 e fotografias dos processos observados na área: (1) e (2) Padrão de ocupação da base da encosta; (3) Blocos de rocha com risco de rolamento situados próximos das residências; (4) Talude de corte com cicatriz de deslizamento situado próximo da moradia.

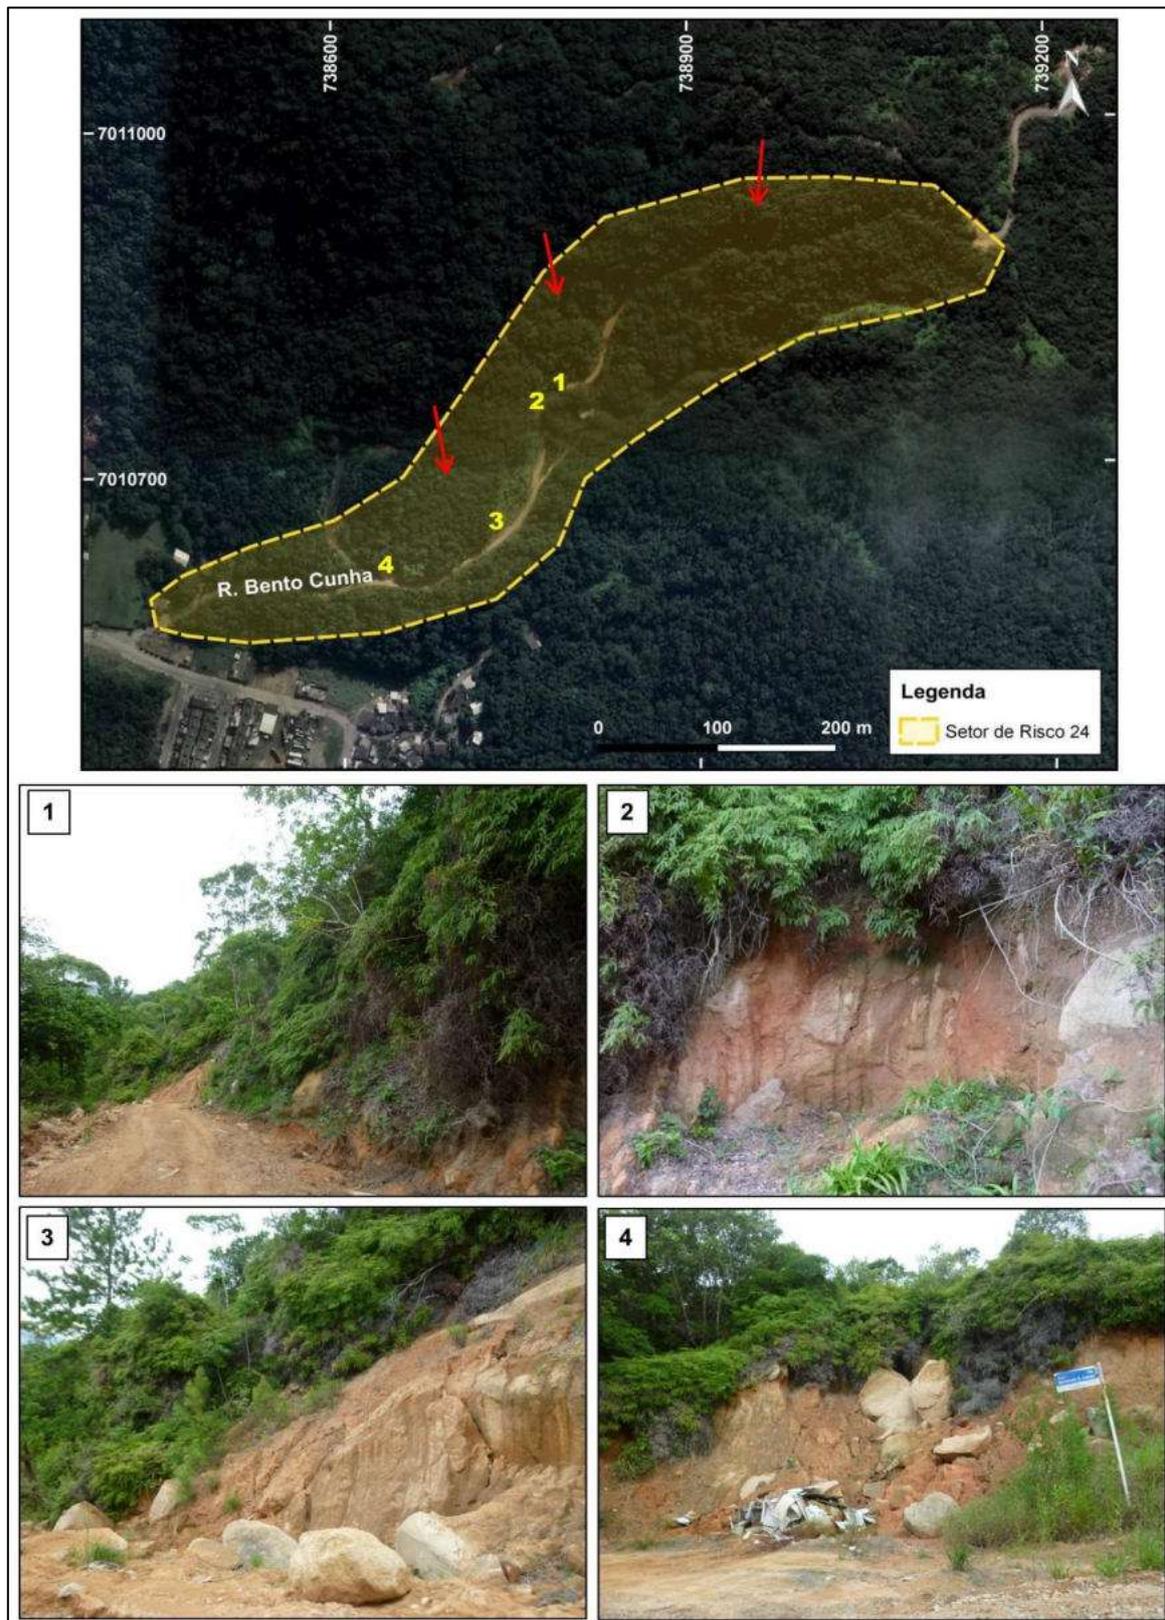
Figura 250 - Localização do Setor de Risco 24 e fotografias dos processos observados na área, relacionados a quedas de blocos, feições erosivas em taludes de corte e cicatrizes de deslizamentos.

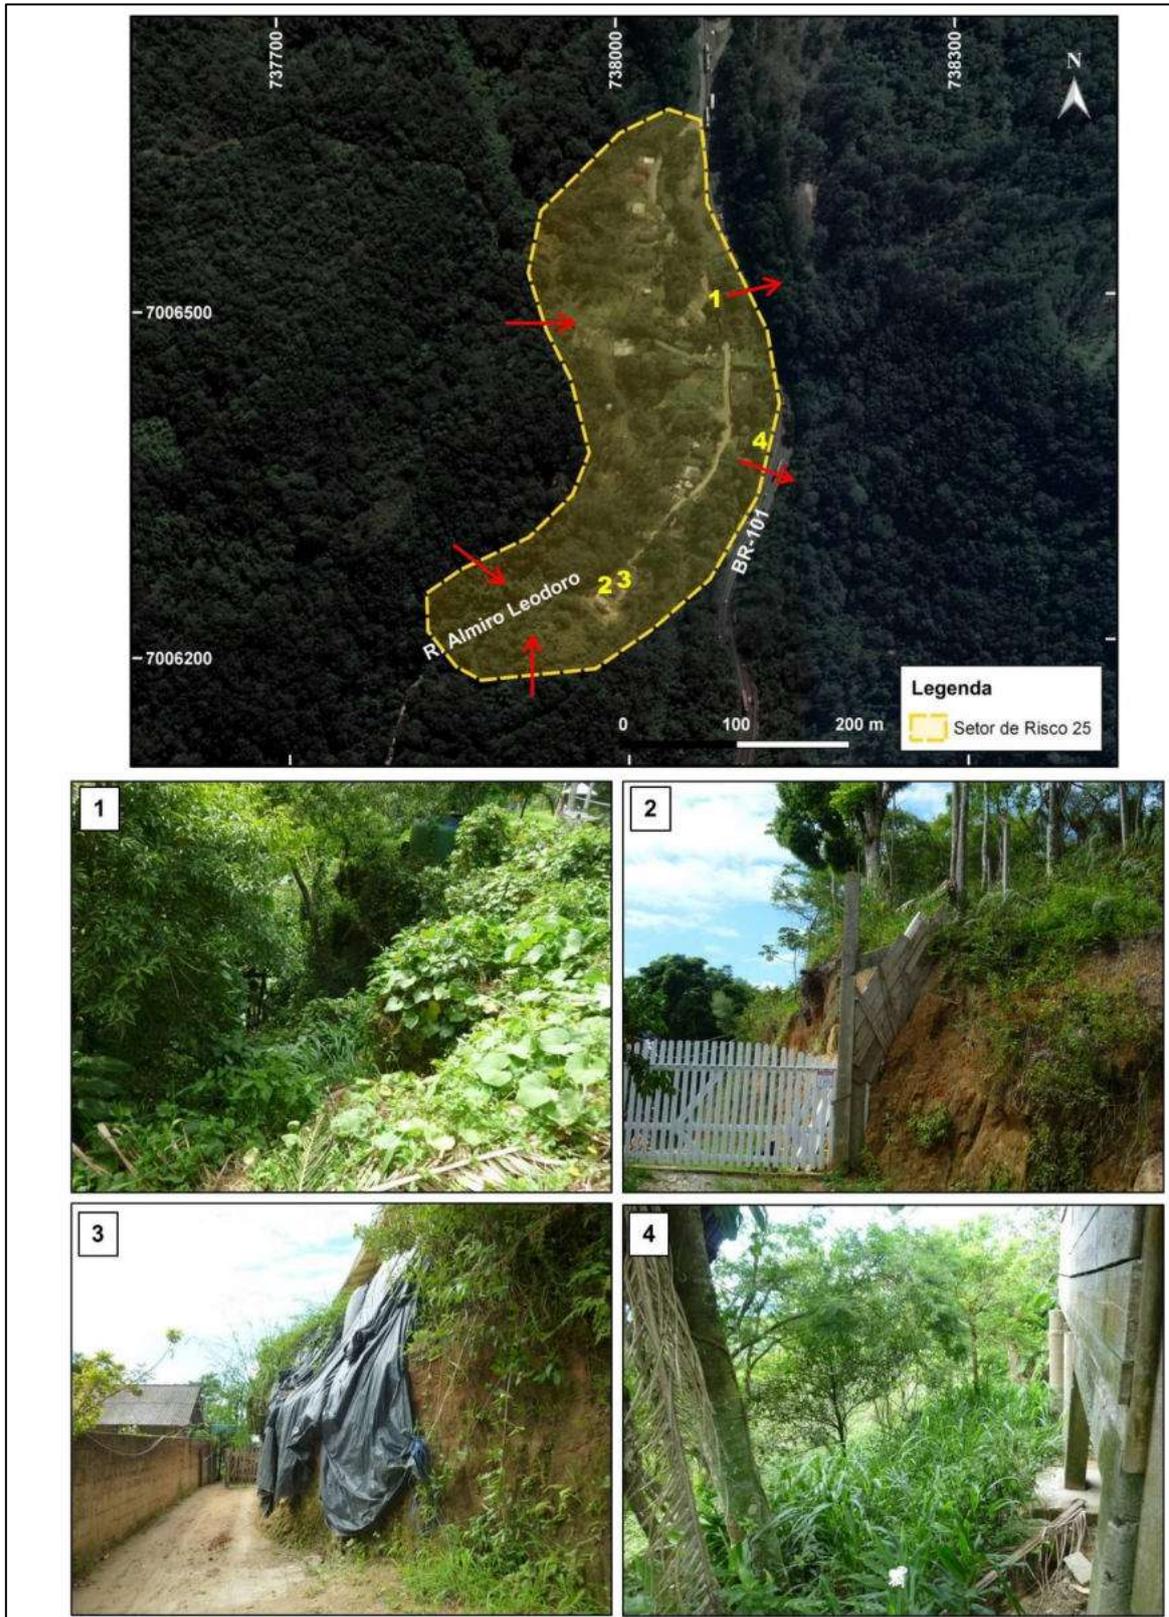
Figura 251 - Localização do Setor de Risco 24 e fotografias dos processos observados na área: (1) Encosta com cicatriz de deslizamento e com blocos rochosos com risco de queda; (2) Talude de corte com feições erosivas e árvores de grande porte situadas na crista, gerando instabilidade e risco de queda; (3) Talude de corte com feições erosivas com moradia situada em sua base e crista; (4) Ocupação da encosta de alta declividade.

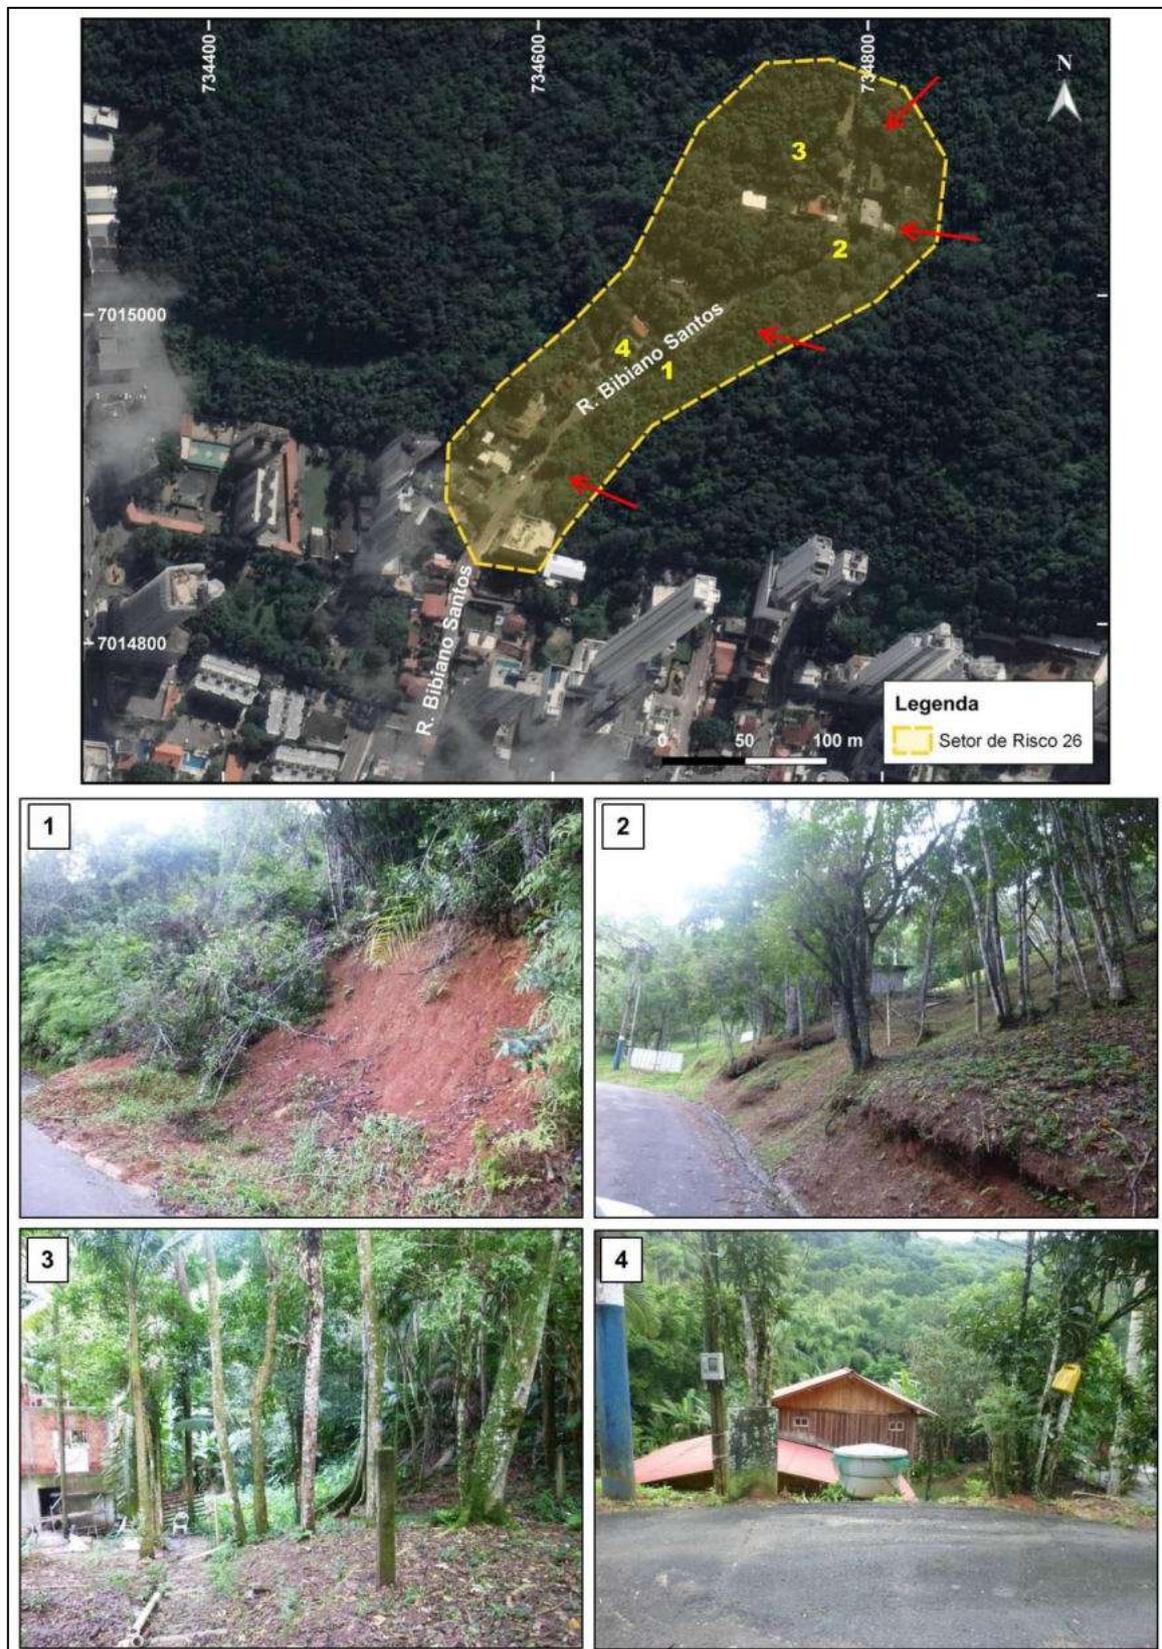
Figura 252 - Localização do Setor de Risco 26 e fotografias dos processos observados na área: (1) Cicatriz de um pequeno deslizamento recente que ocorreu no setor; (2) Feições erosivas e árvores com risco de queda; (3) Construção irregular sendo construída dentro de talvegue; (4) Moradias situadas abaixo do nível da rua, muito próximas do talude de corte.
