PROJETO BÁSICO DE ENGENHARIA PARA RESTAURAÇÃO DA RODOVIA INTERPRAIAS

VOLUME 1 – RELATÓRIO DO PROJETO

Empresa: IGUATEMI - Consultoria e Serviços de Engenharia Ltda.

JUNHO – 2022

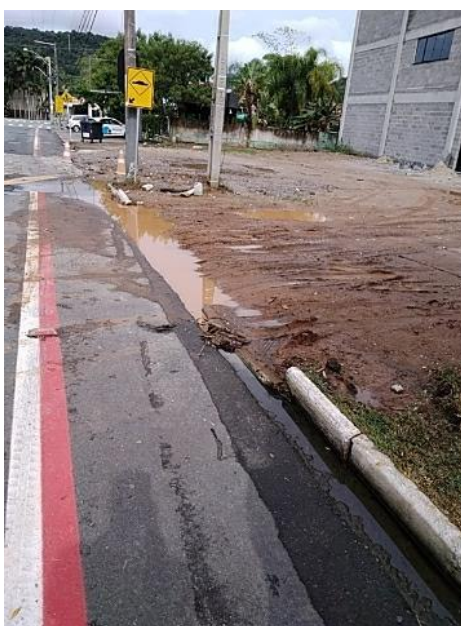
Foto 01

A foto 01 mostra acúmulo de água no lado esquerdo da via provocado pela falta de dispositivo de coleta. Foi então projetada uma rede de drenagem pluvial para coleta das águas superficiais entre os km 0+003 e 0+63 tendo seu lançamento na caixa existente no km 0+003.

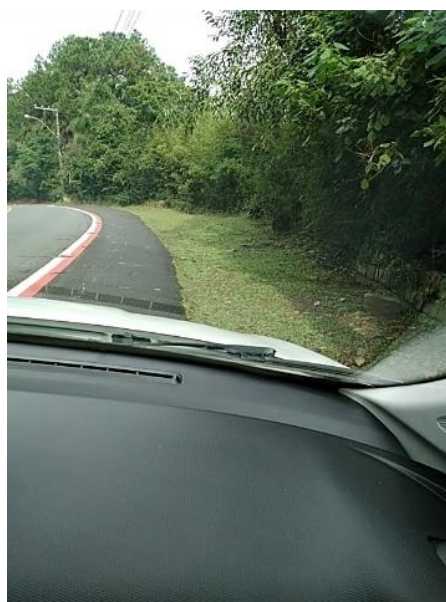
Foto 02

A foto 02 mostra um segmento onde nota-se a falta de dispositivo de captação e condução da drenagem superficial. Neste segmento foi projetada uma sarjeta triangular de concreto entre os km 0+267 e 0+678, lado esquerdo.

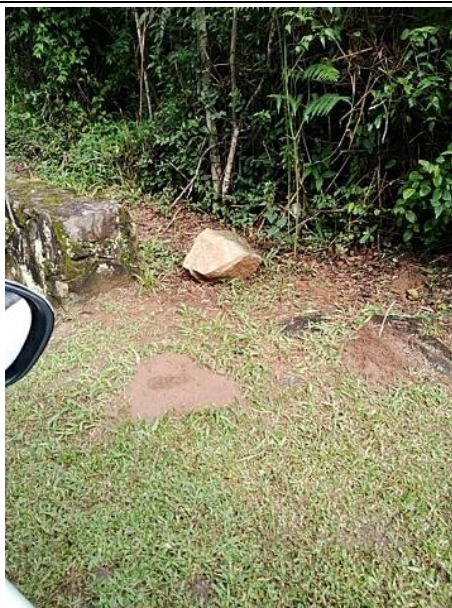
Foto 03

A foto 03 mostra a falta de dispositivo de condução das águas superficiais. Foi projetado nesse segmento meio-fio de concreto entre os km 0+716 e 0+782, lado esquerdo.

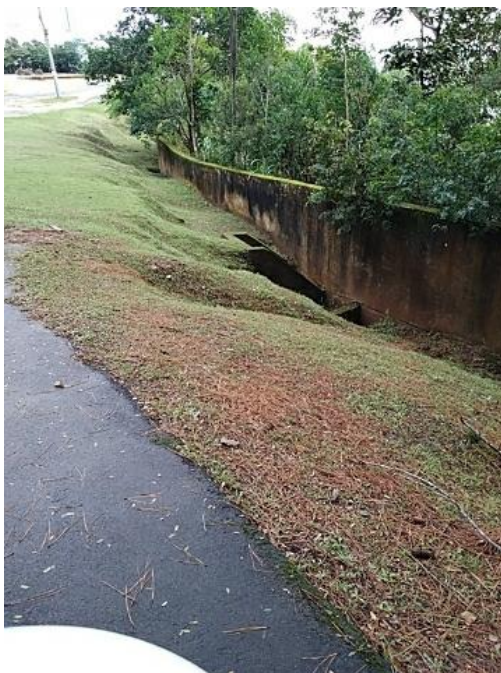
Foto 05

Entre os km 0+980 e 1+074 foi projetado um meio-fio de concreto no lado esquerdo para conduzir as águas do escoamento superficial evitando assim, que essas águas possam vir a provocar erosão no aterro.

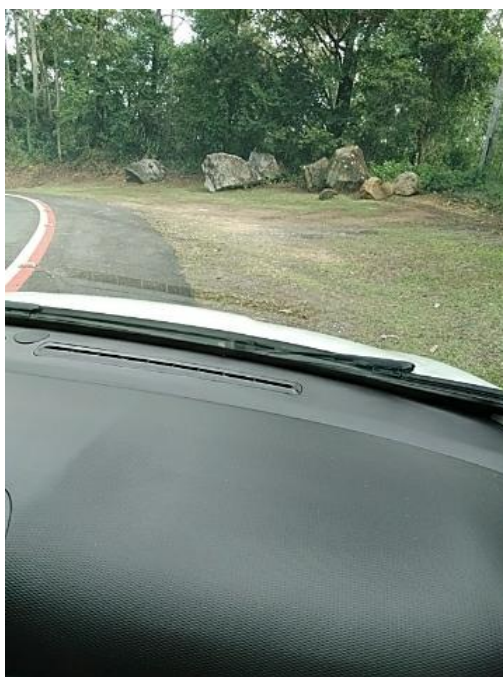
Foto 06

A foto 06 mostra a falta de sarjeta para coleta e condução das águas superficiais. Foi projetada então, uma sarjeta triangular de concreto entre os km 1+271 e 1+320, lado esquerdo.

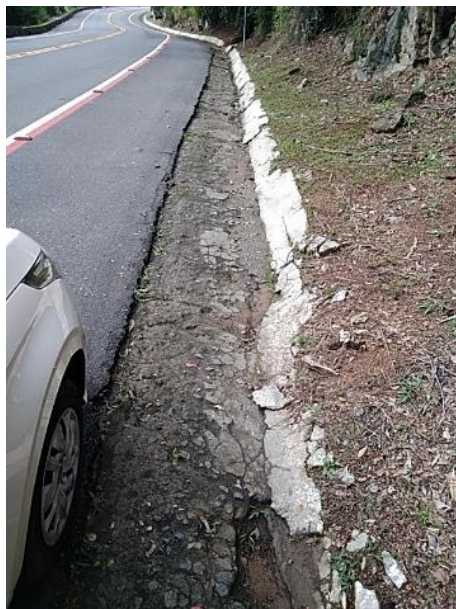
Foto 07

Nesse segmento, entre os km 1+287 e 1+536 lado direito, foi prevista a reconstrução de parte da sarjeta por conta da sua deterioração causando ineficiência da sua capacidade hidráulica.

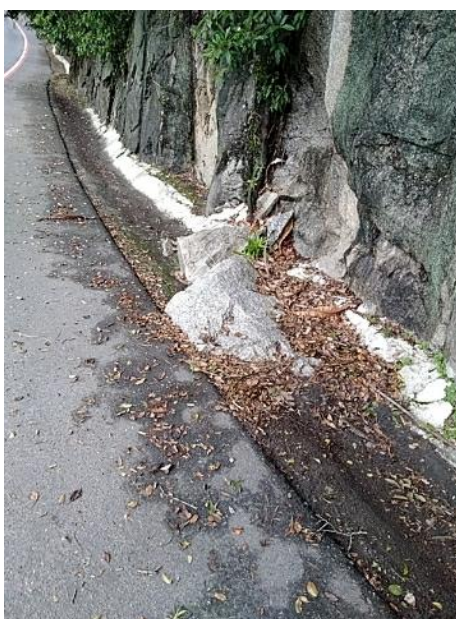
Foto 08

A foto 08 mostra a obstrução de um segmento da sarjeta dificultando o escoamento das águas superficiais fazendo com que essas águas avancem sobre a pista podendo causar acidentes.

O exemplo desse ponto existe outros que necessitam de limpeza para o bom desempenho dos dispositivos implantados.

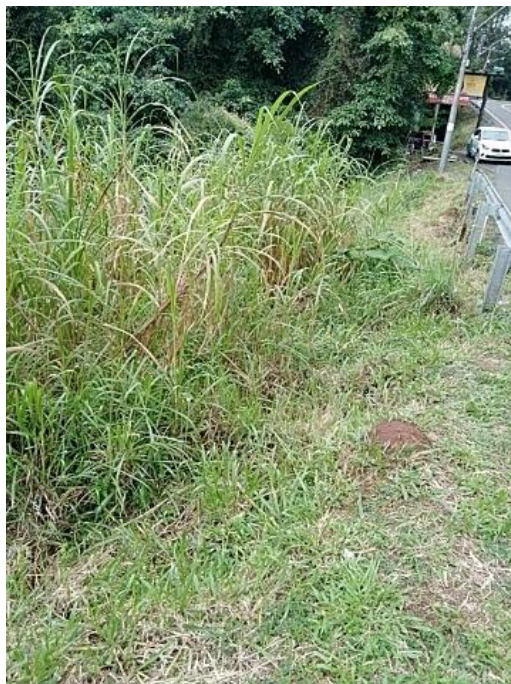
Foto 09

Nesse ponto, entre os km 1+827 e 1+851 foi projetado um muro de gabião para conter a erosão no talude de aterro do lado esquerdo. O processo erosivo já atingiu os suportes das defensas metálicas ali instaladas.

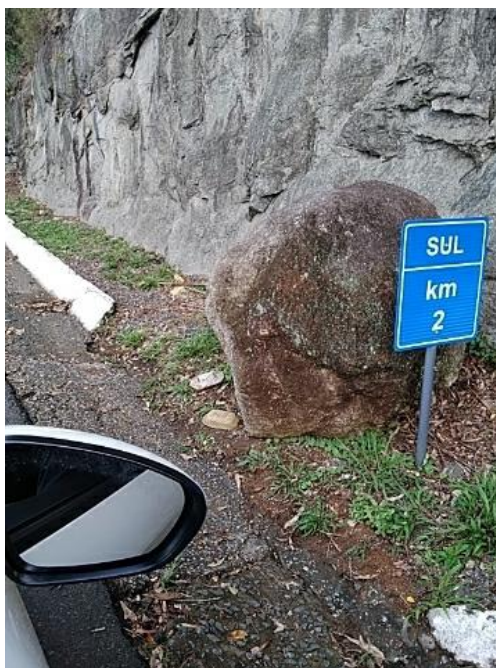
Foto 10

Nesse local, nas proximidades do km 2+000 foi prevista a reconstrução de parte da sarjeta por conta das condições precárias da estrutura implantada.

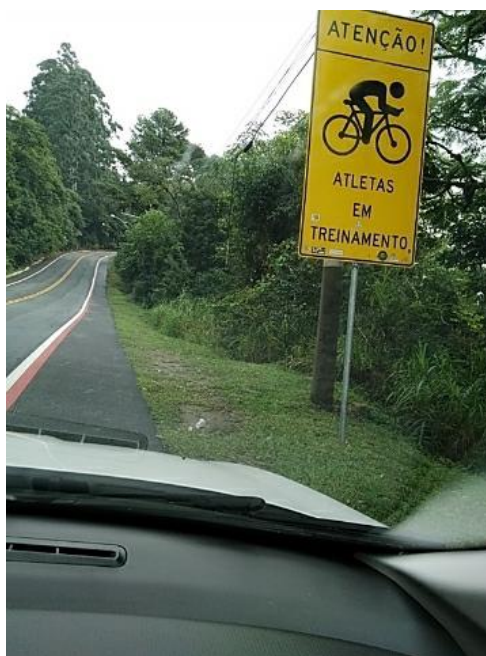
Foto 11

Neste intervalo, entre os km 2+006 e 2+279 foi projetado um meio-fio do lado esquerdo para evitar possíveis voçorocas e/ou erosões que possam vir a atingir o talude de aterro.

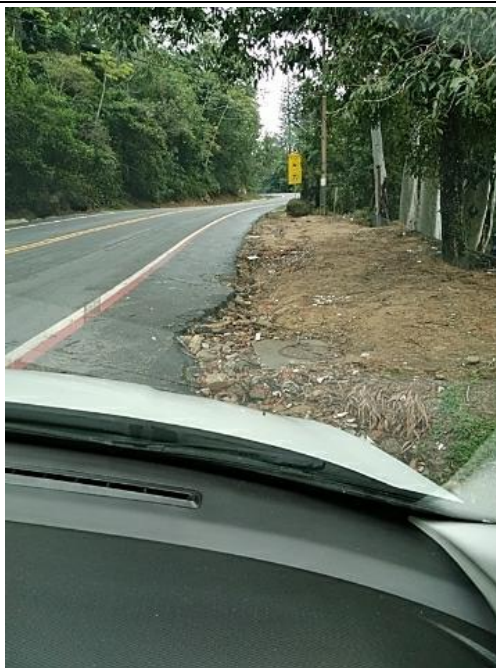
Foto 12

Aqui fica evidente a falta de dispositivo de condução das águas superficiais. Nota-se também o início de processo erosivo. Portanto, foi projetada uma sarjeta de concreto. Km 2+310 ao km 2+405.

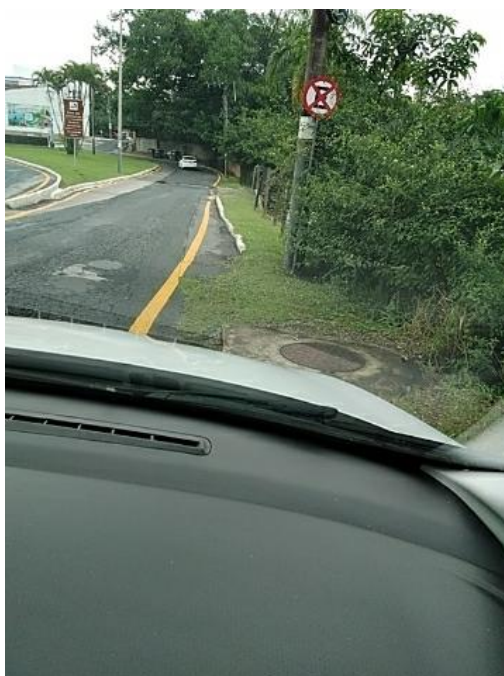
Foto 13

Neste segmento entre os km 2+708 e 2+735 há acúmulo de água por falta de dispositivo. Aqui foi projetada uma rede de drenagem pluvial.

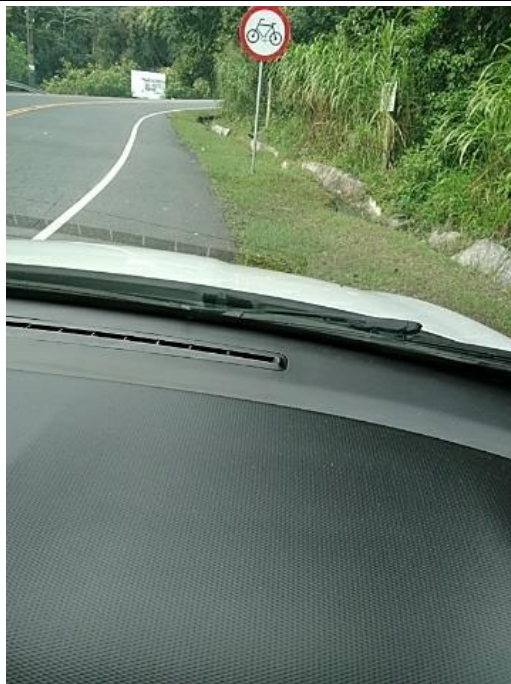
Foto 14

Nesse intervalo foi prevista a reconstrução da estrutura da sarjeta existente por conta do comprometimento da sua capacidade hidráulica. Km 2+827 ao 2+921, lado direito.

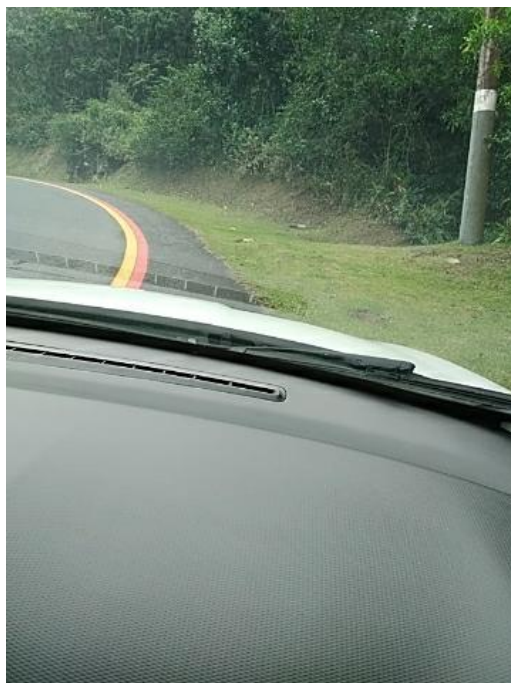
Foto 15

Sarjeta projetada. Neste segmento não existe dispositivo de coletas das águas superficiais. Entre os km 2+896 e 3+030, aproximadamente.

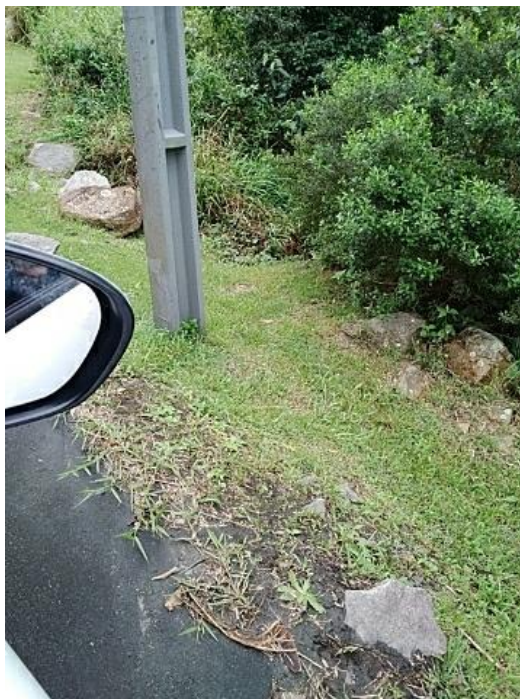
Foto 16

Meio-fio projetado para evitar erosão no talude de aterro, lado esquerdo.
Km 3+177 ao 3+206.

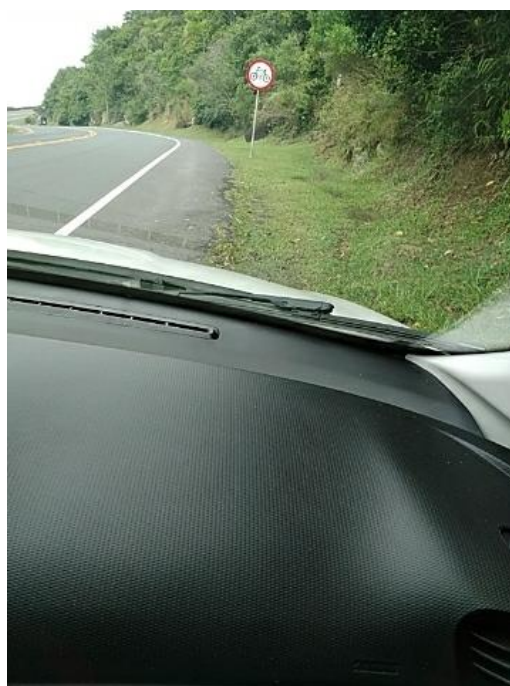
Foto 17

Sarjeta projetada entre os km 3+342 e 3+456, lado direito.

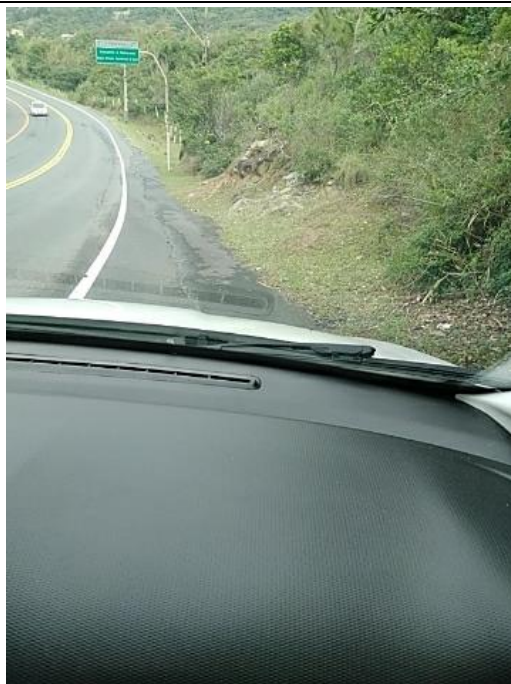
Foto 18

Sarjeta projetada. Neste segmento não existe dispositivo de coletas das águas superficiais. Entre os km 3+363 e 3+733, lado direito.

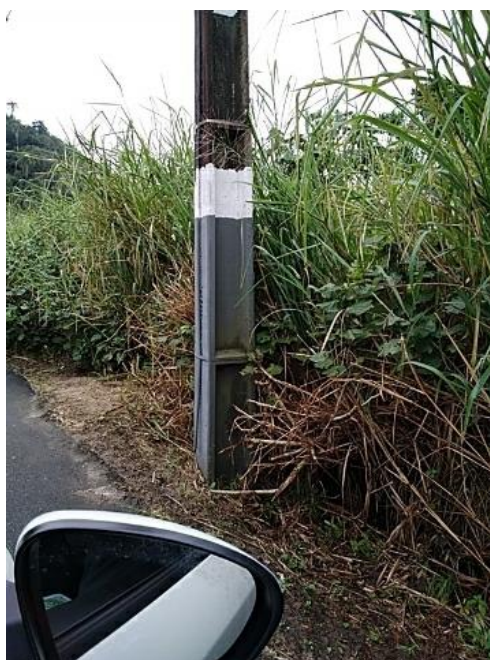
Foto 19

Meio-fio projetado para evitar erosão no talude de aterro, lado esquerdo. Km 3+733 ao 3+818.

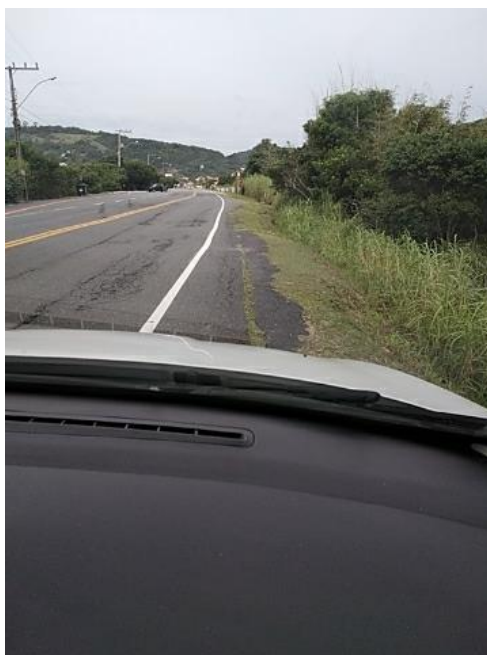
Foto 20

Meio-fio projetado para evitar erosão no talude de aterro, lado direito. Km 3+667 ao 3+750.

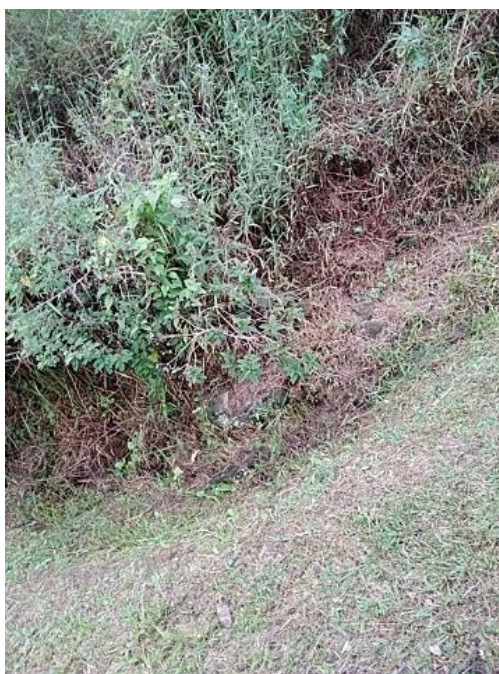
Foto 21

Sarjeta projetada. Neste segmento não existe dispositivo de coletas das águas superficiais. Entre os km 5+020 5+138, lado esquerdo.

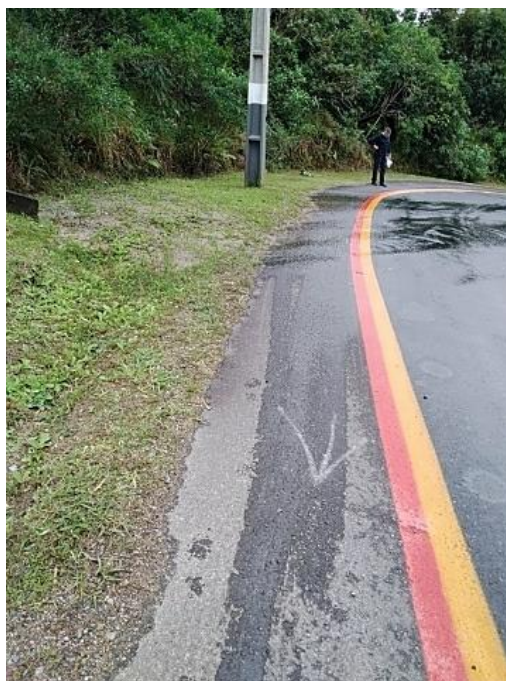
Foto 22

Sarjeta projetada. Neste segmento, no lado esquerdo, não existe dispositivo de coletas das águas superficiais. Por conta disso, a água cruza a pista trazendo risco aos motoristas e comprometendo a estrutura do pavimento nas proximidades do km 5+400 lado esquerdo.

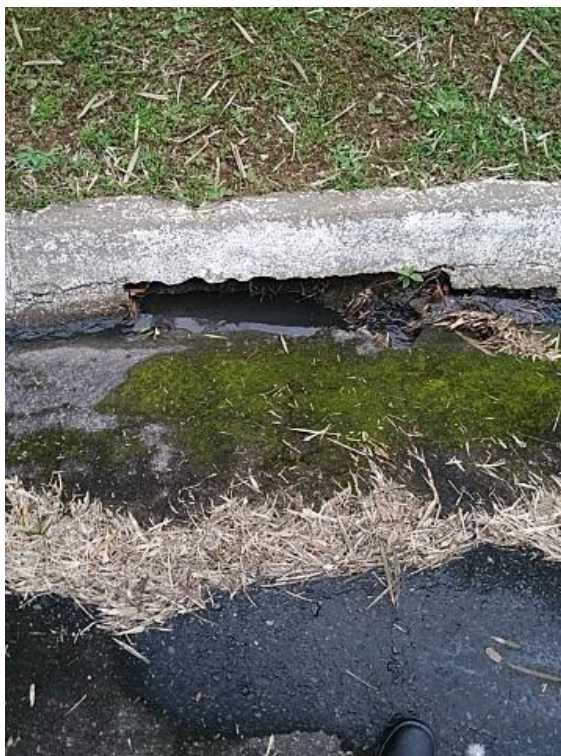
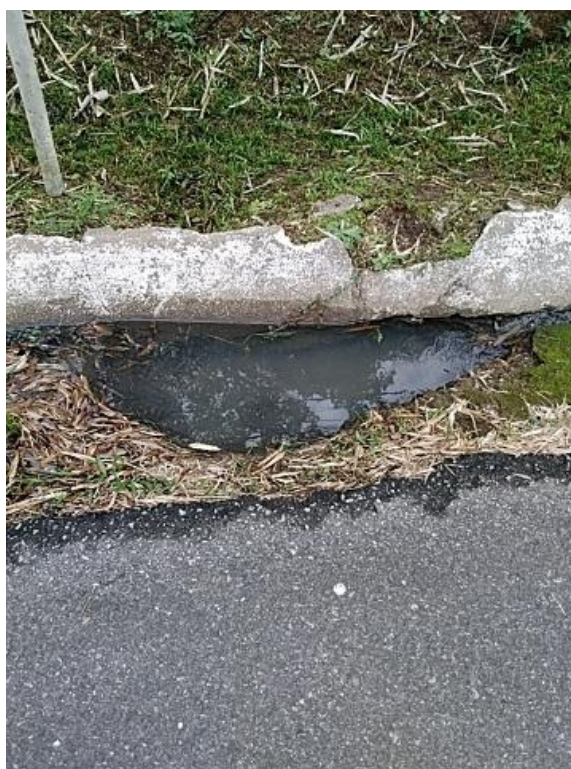
Fotos 23 e 24

Neste local, do lado direito próximo ao km 5+400 a sarjeta existente está quebrada em vários pontos ocasionando infiltrações. Deverá ser refeita em toda a extensão do problema.

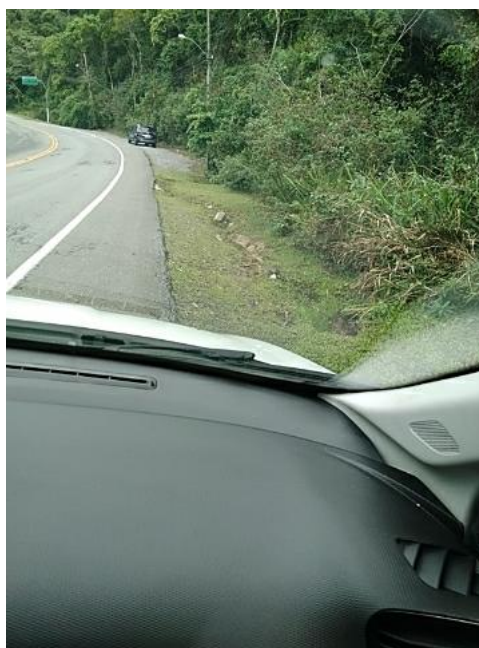
Foto 27

No intervalo compreendido entre os km 5+642 e 6+018 não existe dispositivo de drenagem superficial. Nesse intervalo foi projetado sarjeta de corte, lado direito.

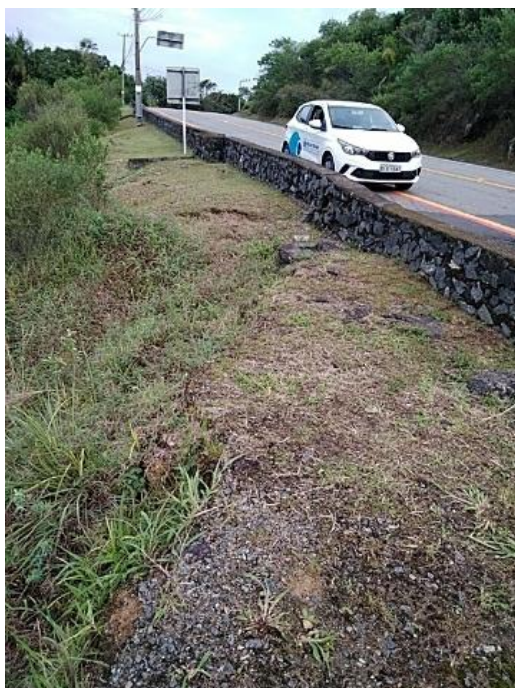
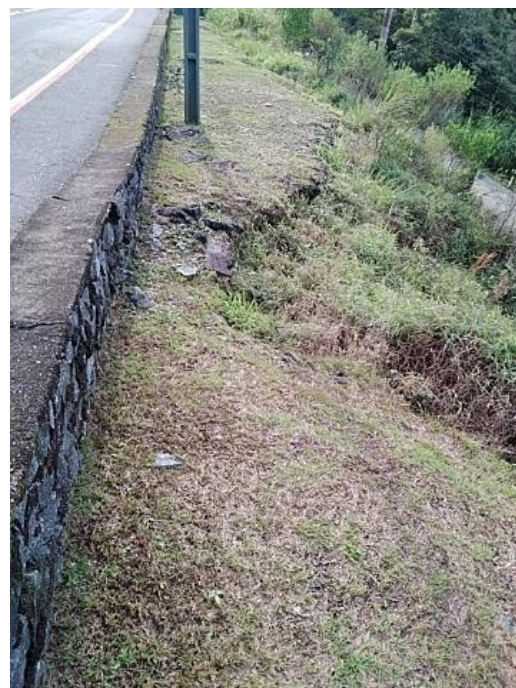
Fotos 28 e 29

Nesse ponto, no km 5+900 há uma erosão no lado esquerdo da via que já comprometeu o pavimento, inclusive. A solução do projeto de pavimentação é de

remendo profundo mais reforço. Com solução para conter o processo erosivo o projeto indica a colocação de rachão como forma de recompor a área e estabilizar o solo local.

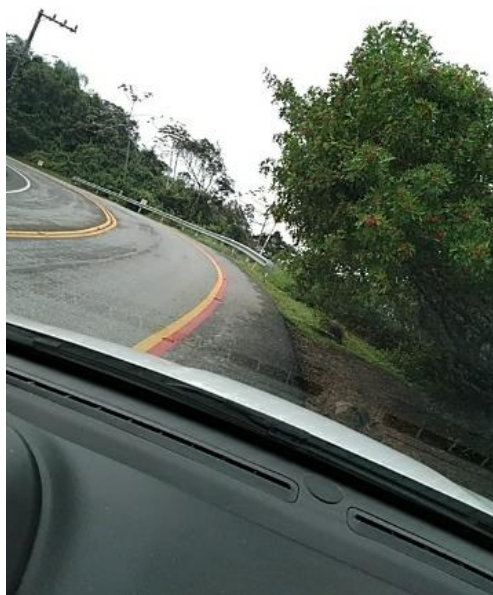
Foto 30

Entre os km 6+282 e 6+492 lado esquerdo foi projetado meio-fio no bordo do acostamento como forma de proteger o talude de aterro. Nesse intervalo a declividade longitudinal é alta e por consequência a velocidade das águas precipitadas sobre a via também contribuindo para a aceleração de processos erosivos.

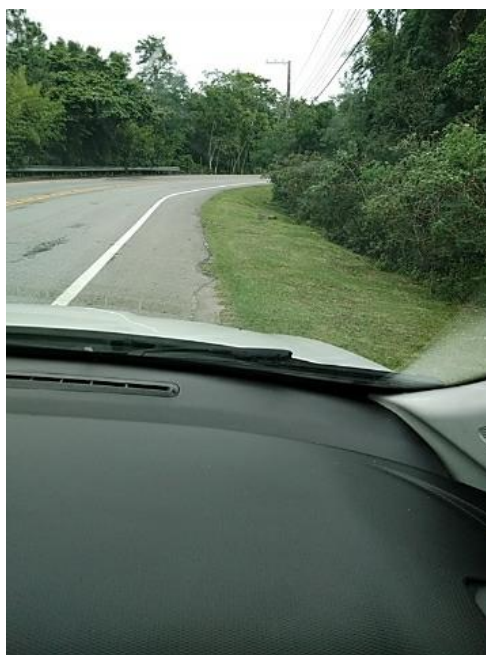
Foto 31

No intervalo compreendido entre os km 6+569 e 6+770 não existe dispositivo de drenagem superficial. Nesse intervalo foi projetado sarjeta de corte.

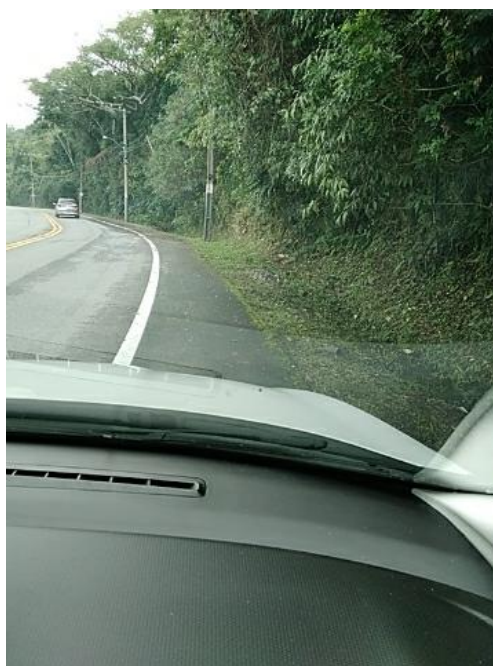
Foto 32

Sarjeta a ser implantada entre os km 6+900 e 7+063, lado direito.

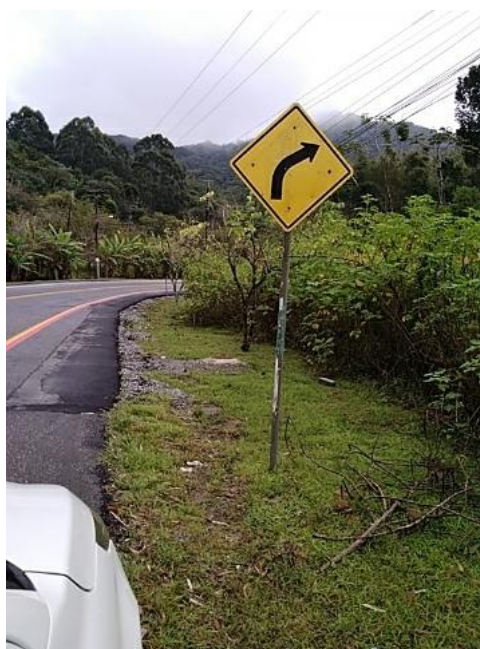
Foto 34

Nesse intervalo, entre os km 7+157 e 7+343 foi projetado meio-fio para conduzir as águas superficiais.

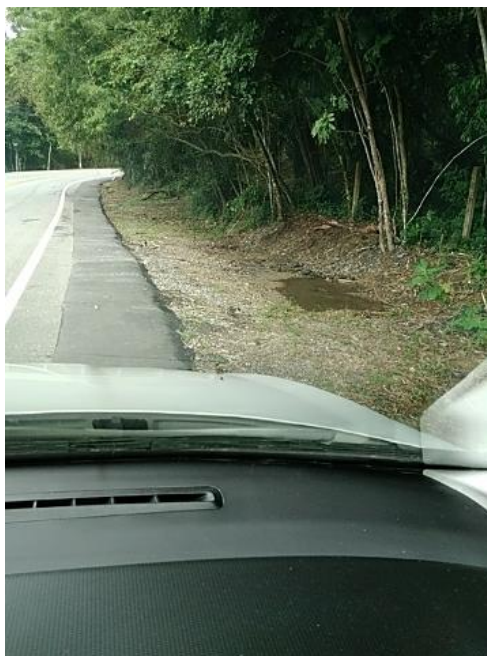
Foto 35

No intervalo compreendido entre os km 7+262 e 7+400 não existe dispositivo de drenagem superficial. Foi projetada sarjeta triangular de concreto para condução das águas.

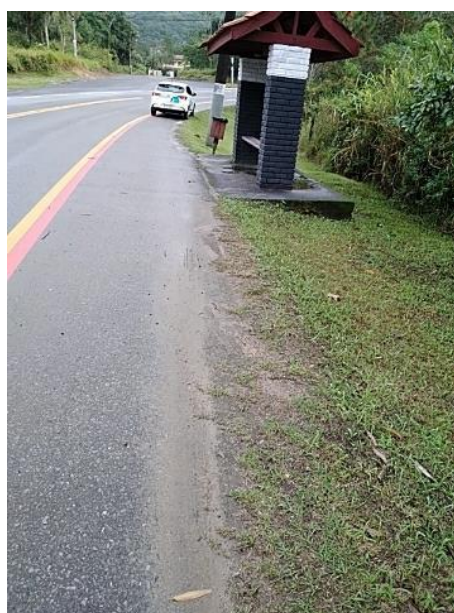
Foto 36

Entre os km 7+474 e 7+686, lado esquerdo, foi projetado meio-fio para proteger o talude de aterro das ações erosivas das águas superficiais.

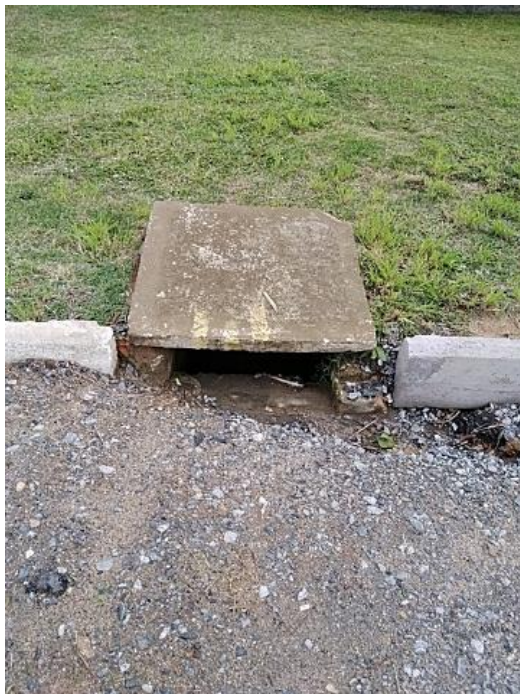
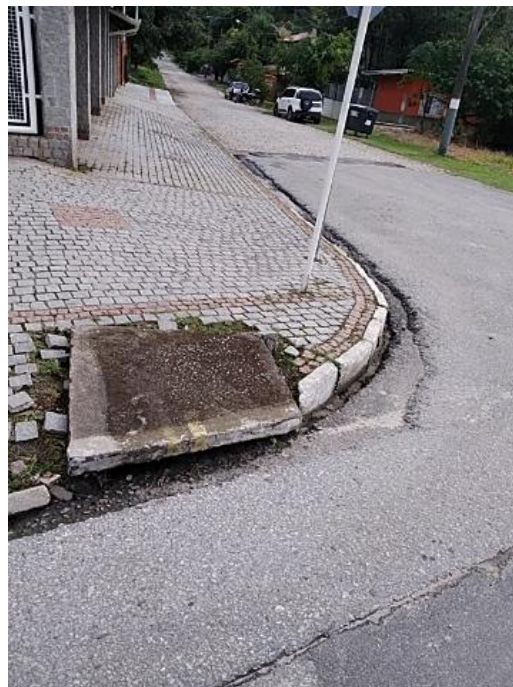
Fotos 37 e 38

Entre os km 7+999 e 8+144, lado direito, foi projetada uma galeria de drenagem pluvial para melhor atender a demanda no local. A rede terá a descarga nas caixas existentes.

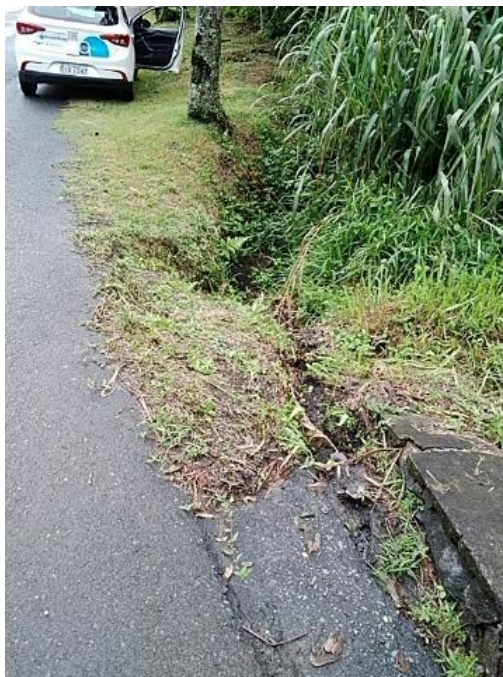
Foto 39

No intervalo compreendido entre os km 8+892 e 8+986, lado esquerdo, não existe dispositivo de drenagem superficial. Foi projetada sarjeta triangular de concreto para condução das águas superficiais.

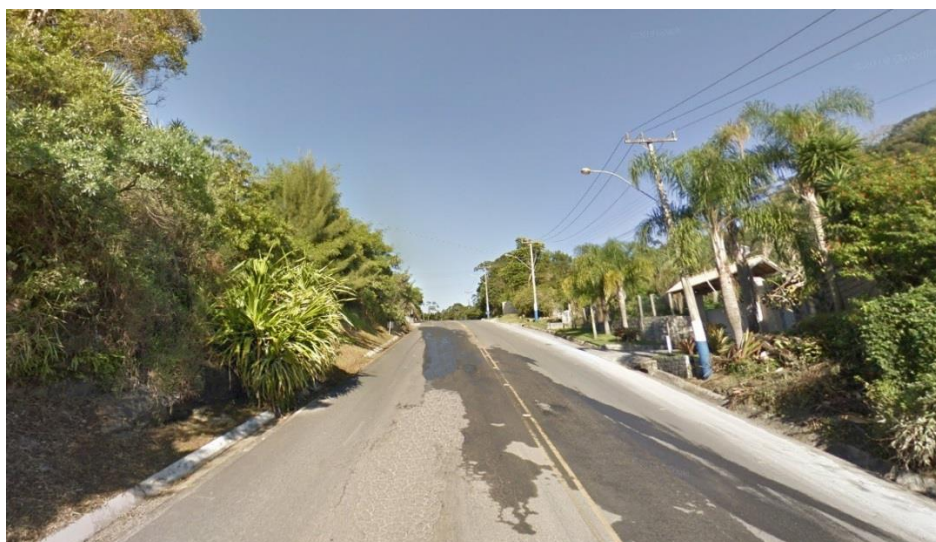
Foto 40

Entre os km 8+860 e 9+220 o projeto de pavimentação previu a remoção da estrutura existente por conta do comprometimento estrutural. No local existe muita água percolando pelas camadas inferiores do pavimento e "brotando" em alguns pontos. Aliado a solução estrutural deverá ser executado em toda a extensão

da intervenção drenos transversais rasos a cada 40,00 m que constam na nota de serviço.

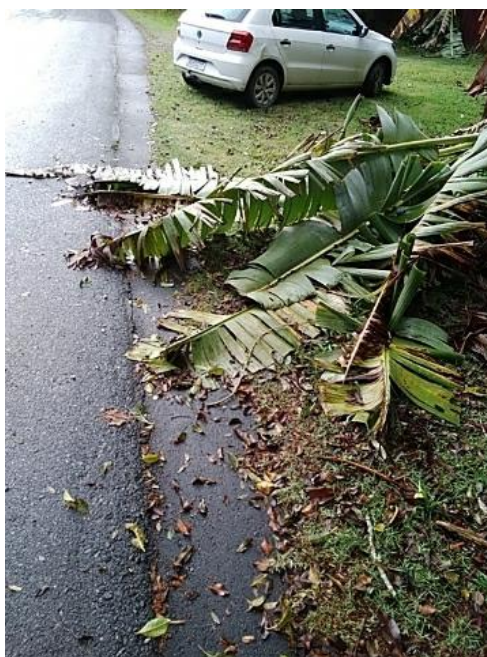
Foto 41

No intervalo compreendido entre os km 9+211 e 9+260, lado esquerdo, não existe dispositivo de drenagem superficial. Foi projetada sarjeta triangular de concreto para condução das águas.

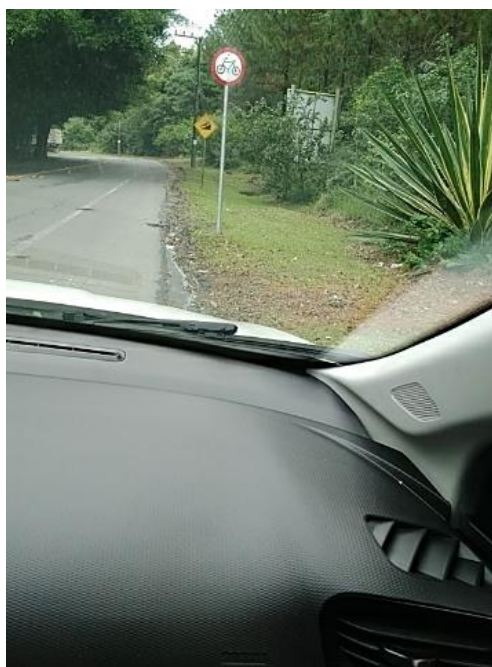
Foto 42

No intervalo compreendido entre os km 9+260 e 9+359, lado direito, não existe dispositivo de drenagem superficial. Foi projetada sarjeta triangular de concreto para condução das águas.

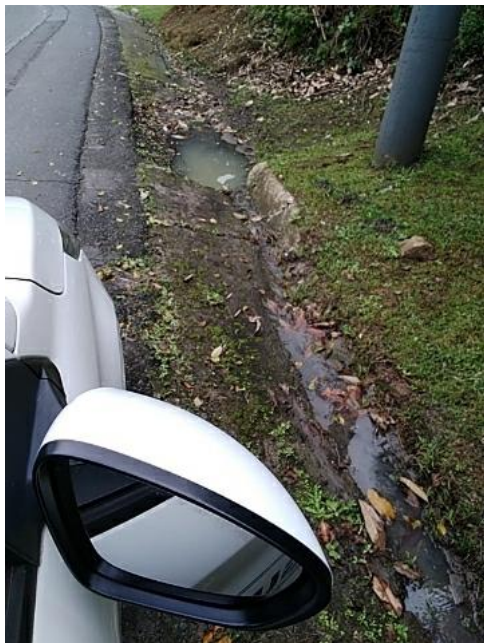
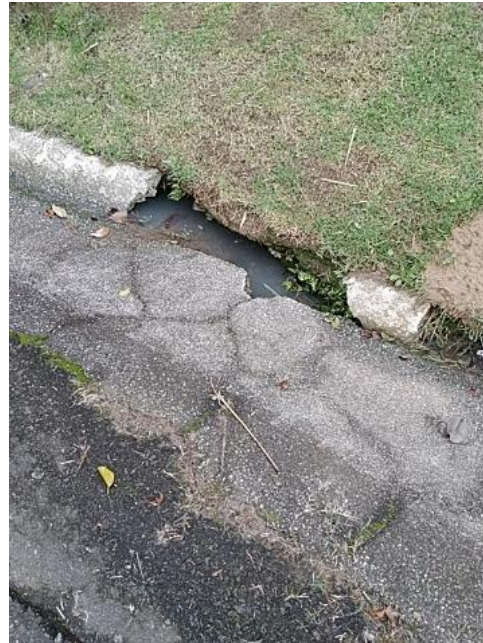
Fotos 43 e 44

No intervalo compreendido entre os km 9+440 e 9+500, lado direito, a sarjeta existente está com sérios problemas estruturais em quase todo o intervalo. No local específico mostrado nas fotos 44 e 45 a água que percola pelas camadas

inferiores do pavimento está "brotando" na pista. Conforme inspeção no local essa água está infiltrando pela sarjeta conforme fotos 42 e 43. Em todo o segmento a sarjeta deverá ser refeita.

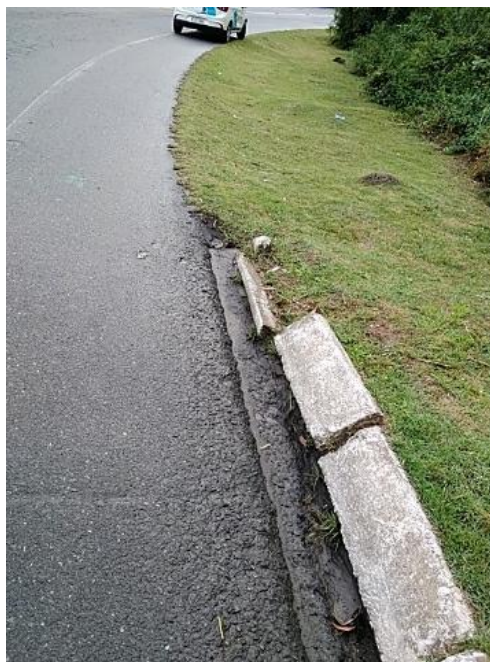
Foto 47

Entre os km 9+789 e 9+873, lado esquerdo, foi projetado meio-fio para proteger o talude de aterro de possível processo erosivo.
