## ESTUDO TÉCNICO PRELIMINAR – ETP

### CONCESSÃO DA PASSARELA DA BARRA “MANOEL FIRMINO ROCHA”

## RELATÓRIO VISTORIA PASSARELA LIGANDO IATE A BARRA (CAMBORIÚ S.C.)

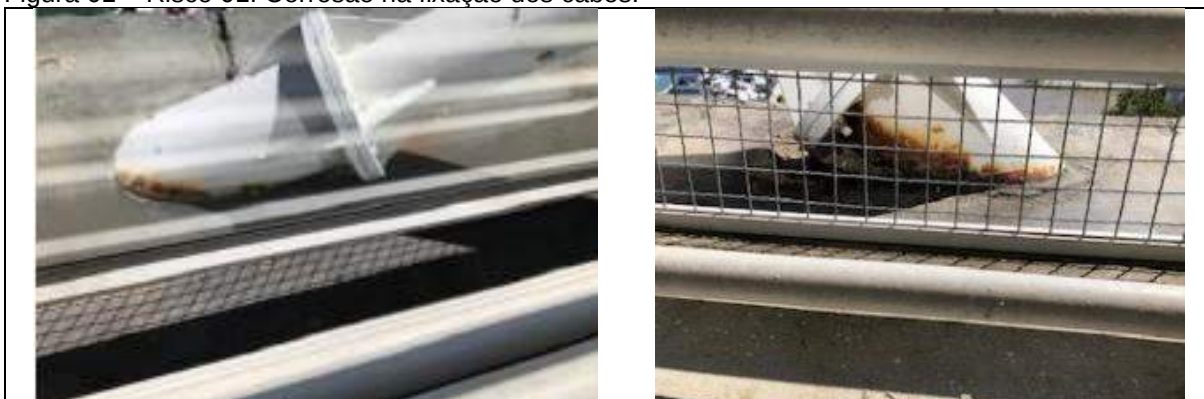
Fonte: SECRETARIA DE PLANEJAMENTO, 2020, p. 55.

| N. | Risco | Local | Situação | Medida de Controle | Proba-<br>bilidade | Gravi-<br>dade | Grau<br>de<br>Risco |
|---|---|---|---|---|---|---|---|
| 01 | Ruptura dos cabos. | Corrosão na fixação dos cabos. | Início de corrosão na fixação. | Dar manutenção na peça de fixação dos cabos. | Pouco provável | Altíssima | Alto |

Figura 01 – Risco 01: Corrosão na fixação dos cabos.

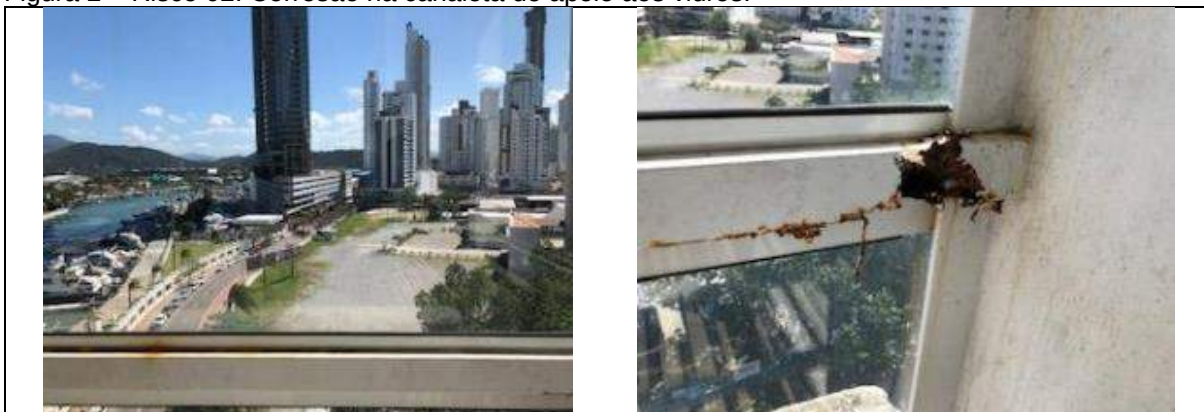
Fonte: SECRETARIA DE PLANEJAMENTO, 2020, p. 55 e 56.

| N. | Risco | Local | Situação | Medida de Controle | Proba-<br>bilidade | Gravi-<br>dade | Grau<br>de<br>Risco |
|---|---|---|---|---|---|---|---|
| 02 | Queda de vidros com danos a pessoas e objetos. | Vidros laterais da passarela. | Já caíram vidros que pesam 100 Kg. | Medidas para impedir a queda dos vidros. Revisar todos os vidros. | Provável | Altíssima | Crítico |

Figura 2 – Risco 02: Corrosão na canaleta de apoio aos vidros.

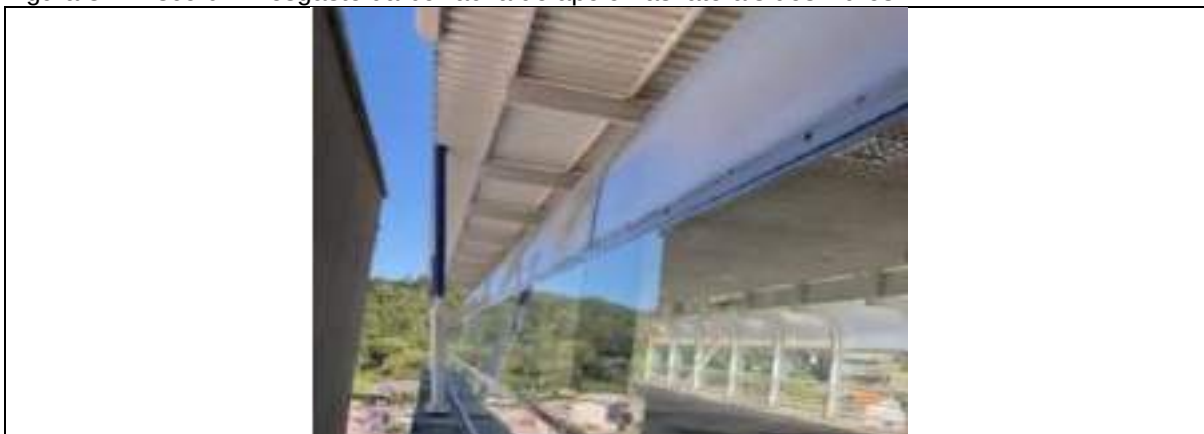
Fonte: SECRETARIA DE PLANEJAMENTO, 2020, p. 56.

Figura 3 – Risco 02: Desgaste da borracha de apoio nas laterais dos vidros.

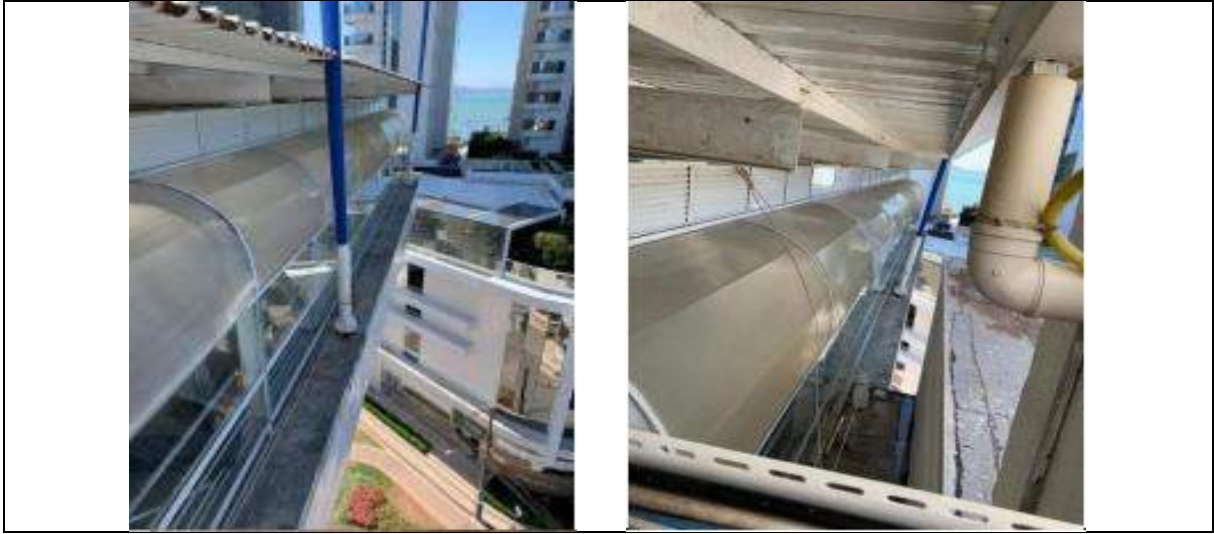
Fonte: SECRETARIA DE PLANEJAMENTO, 2020, p. 57.

| N. | Risco | Local | Situação | Medida de Controle | Proba-<br>bilidade | Gravi-<br>dade | Grau<br>de<br>Risco |
|---|---|---|---|---|---|---|---|
| 03 | Queda das chapas com danos em pessoas e objetos. | Chapas acrílicas laterais. | Já caíram chapas. Problemas na fixação. | Redimensionar fixação das placas. | Provável | Altíssima | Crítico |

Figura 4 – Risco 03: Chapas acrílicas com risco de queda.

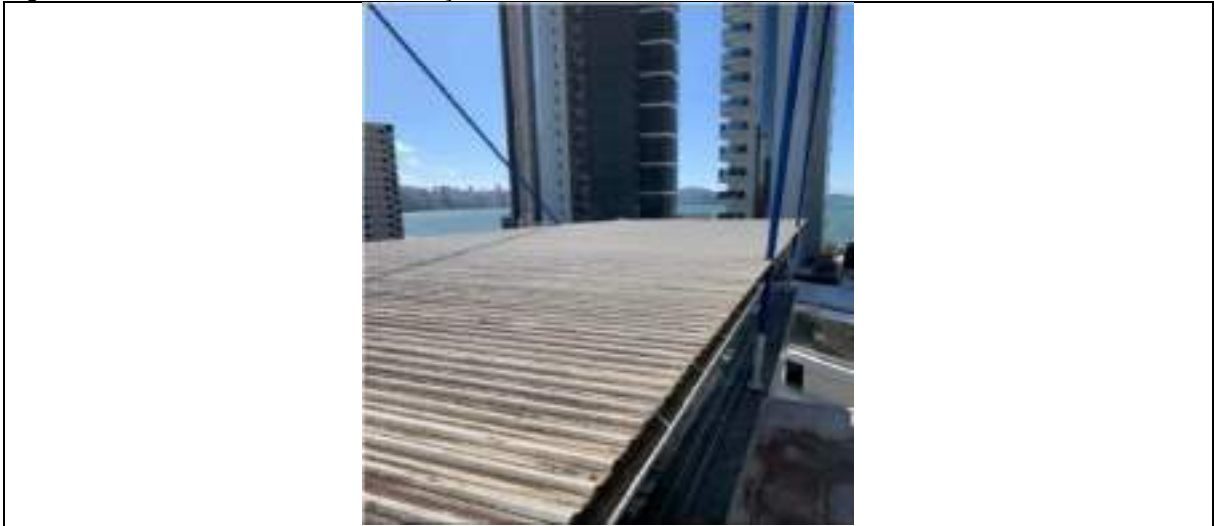
Fonte: SECRETARIA DE PLANEJAMENTO, 2020, p. 53.

Figura 5 – Risco 04: Parafuso de fixação das telhas corroídos.

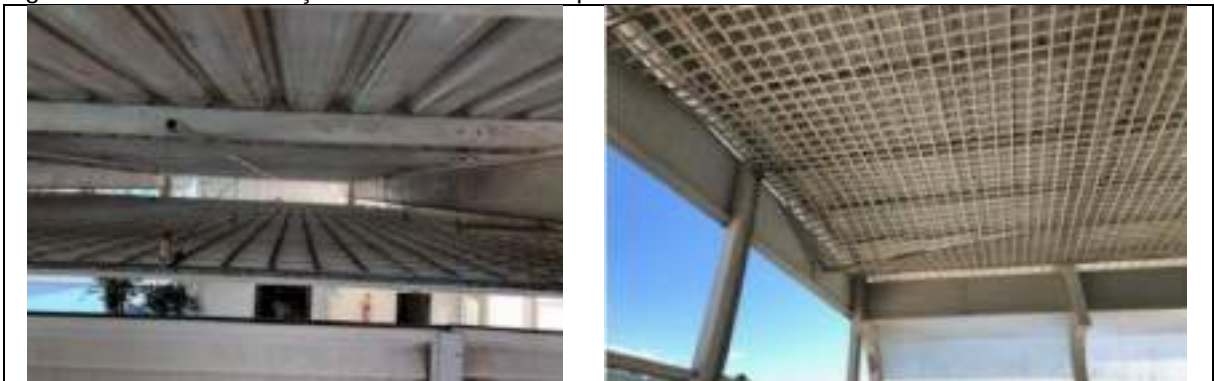
Fonte: SECRETARIA DE PLANEJAMENTO, 2020, p. 53 e 54.

| N. | Risco | Local | Situação | Medida de Controle | Proba-<br>bilidade | Gravi-<br>dade | Grau<br>de<br>Risco |
|---|---|---|---|---|---|---|---|
| 05 | Suportes corroídos e sem resistência. | Forro. | Partes do forro já em queda. | Troca dos suportes do forro. | Provável | Altíssima | <b>Crítico</b> |

Figura 6 – Risco 05: Fixação do forro corroída e parte dele se soltando.

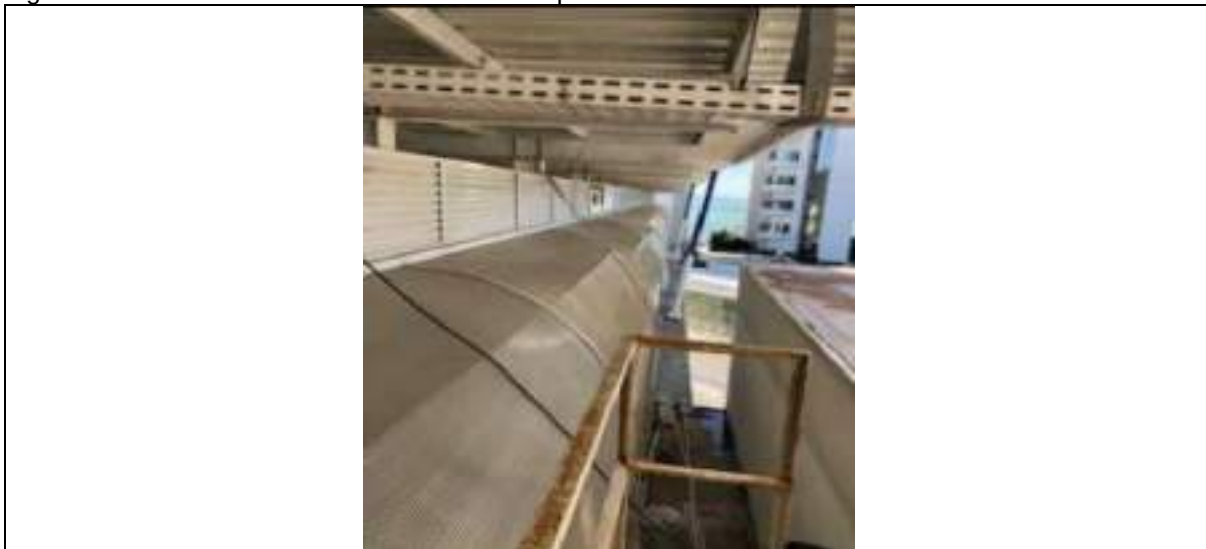
Fonte: SECRETARIA DE PLANEJAMENTO, 2020, p. 54.

| N. | Risco | Local | Situação | Medida de Controle | Proba-<br>bilidade | Gravi-<br>dade | Grau<br>de<br>Risco |
|---|---|---|---|---|---|---|---|
| 06 | Ruptura por corrosão. | Estruturas metálicas laterais. | Pontos de corrosão intensa. | Troca de peças e manutenção da estrutura. | Improvável | Alta | <b>Médio</b> |

Figura 7 – Risco 06: Estruturas Metálicas com pontos de corrosão.

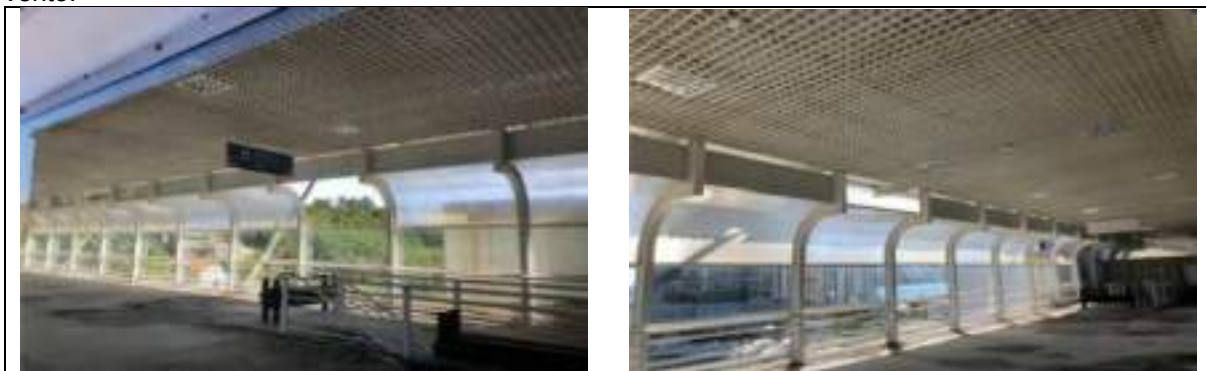
Fonte: SECRETARIA DE PLANEJAMENTO, 2020, p. 54.

| N. | Risco | Local | Situação | Medida de Controle | Proba-<br>bilidade | Gravi-<br>dade | Grau<br>de<br>Risco |
|---|---|---|---|---|---|---|---|
| 09 | Corrosão e queda de peças de grande altura. | Estruturas em geral. | Passarelas soltas e pontos de corrosão. | Revisão geral das estruturas com proteção química e pintura. | Pouco provável | Alta | <b>Alto</b> |

Figura 8 – Risco 09: Queda de peças de grande altura. Acrílico lateral e Veneziana arrancados pelo vento.

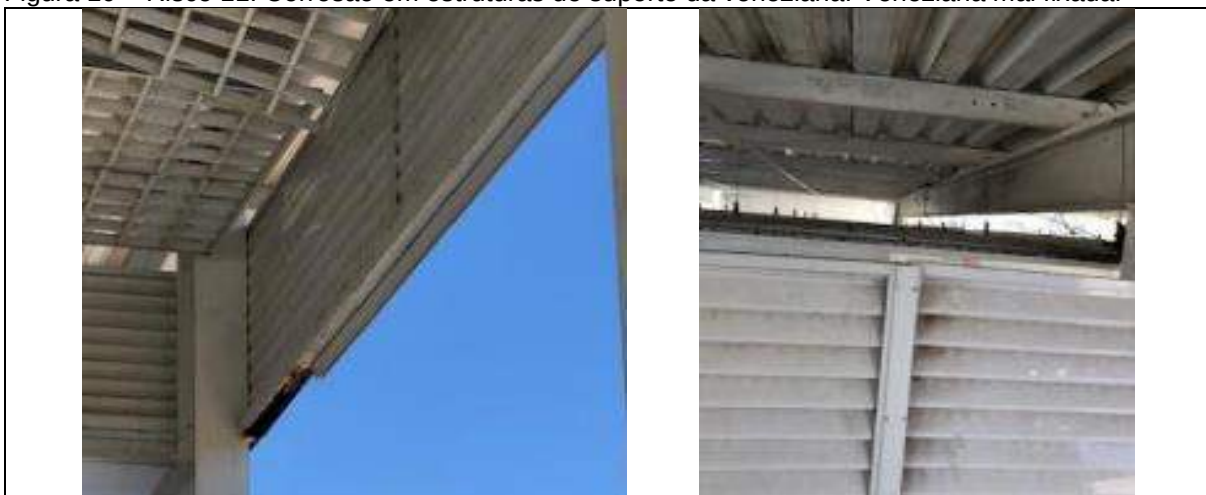
Fonte: SECRETARIA DE PLANEJAMENTO, 2020, p. 55.

Figura 10 – Risco 11: Corrosão em estruturas de suporte da veneziana. Veneziana mal fixada.

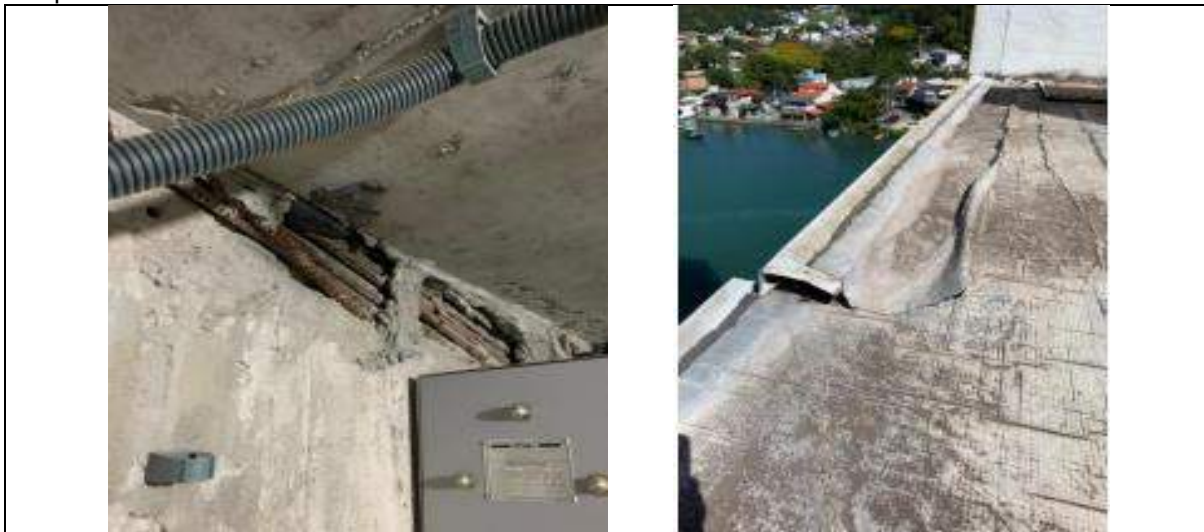
Fonte: SECRETARIA DE PLANEJAMENTO, 2020, p. 56.

| N. | Risco | Local | Situação | Medida de Controle | Proba-<br>bilidade | Gravi-<br>dade | Grau<br>de<br>Risco |
|---|---|---|---|---|---|---|---|
| 12 | Entrada de água e corrosão nas estruturas. | Mantas de isolamento de lajes. | Mantas soltas e levantadas. | Manutenção | Pouco provável | Moderada | <b>Médio</b> |

Figura 11 – Risco 12: Armadura exposta na casa de máquina. Impermeabilização de laje comprometida

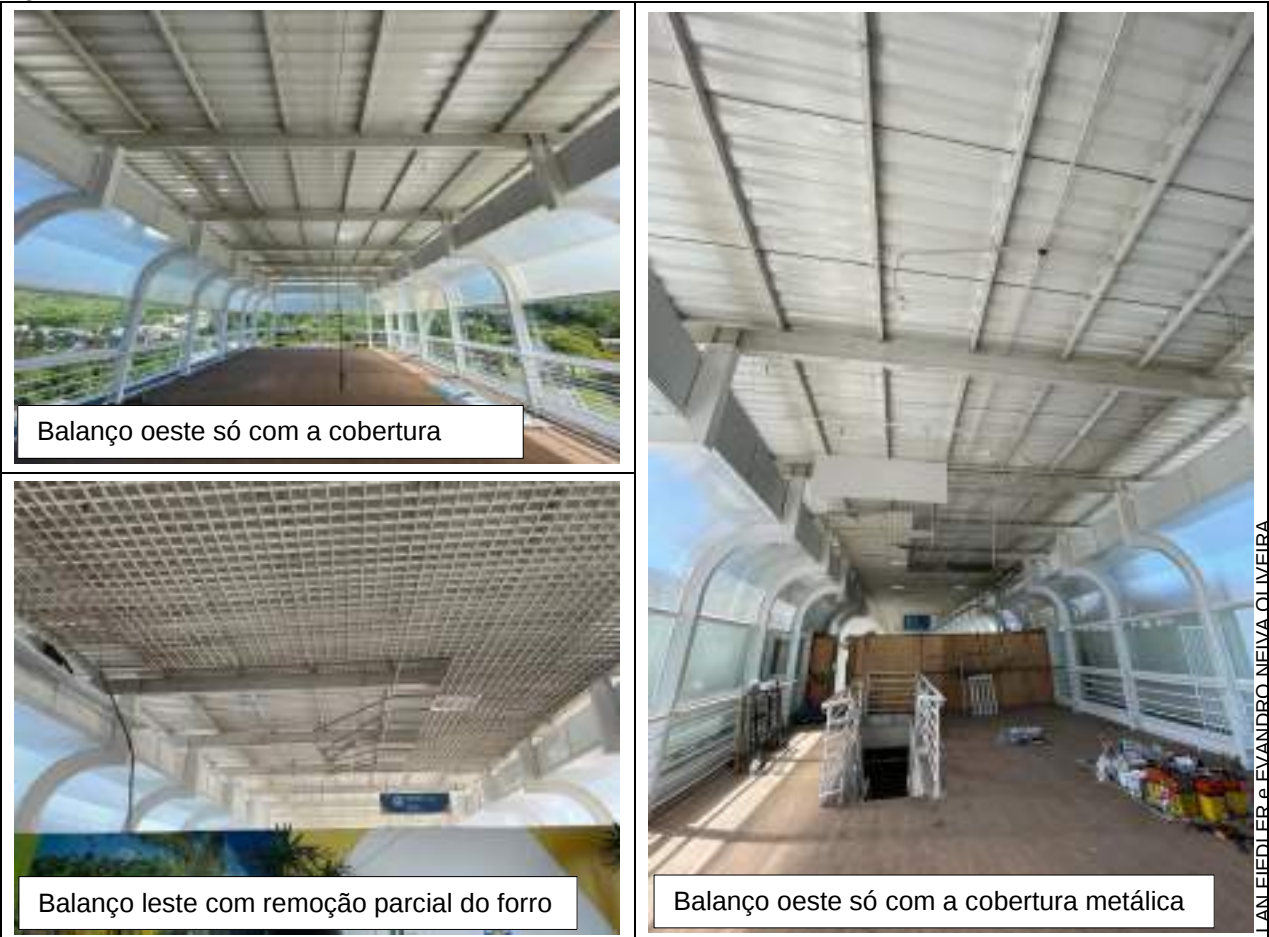
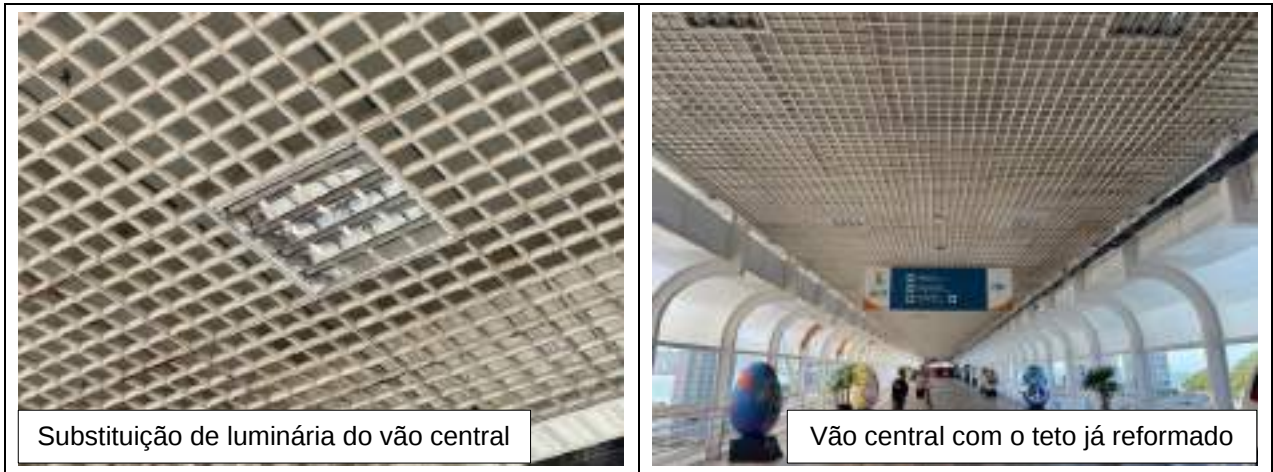
Figura 13 – Reforma dos elementos do teto

No teto haviam alguns problemas como: queda parcial do forro, problemas nas luminárias e exposição das instalações elétricas.

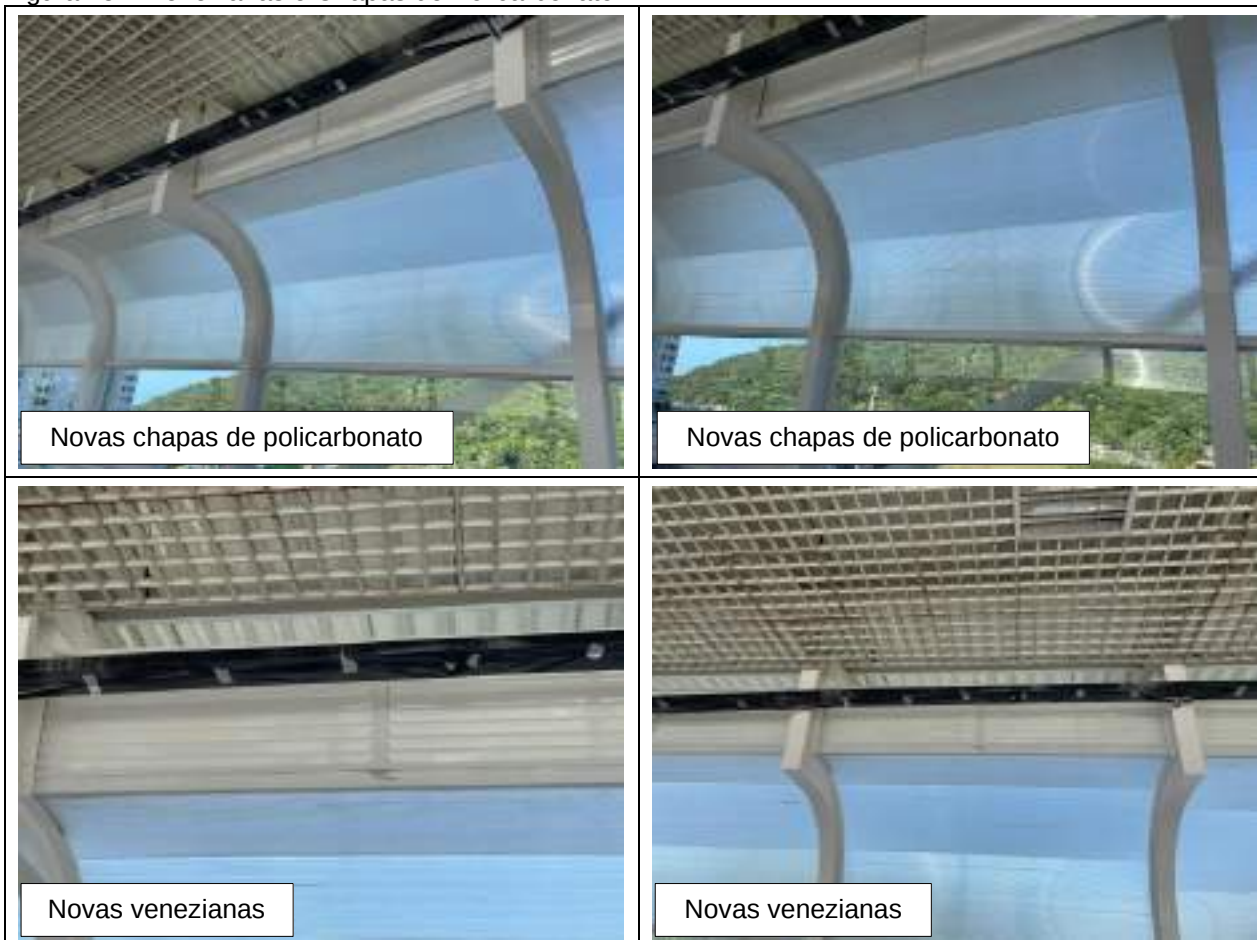
Figura 15 – Venezianas e Chapas de Polycarbonato

Assim como as placas de vidro, as venezianas e chapas de polycarbonato, presentes na vedação lateral da passarela, tinham suas fixações com silicone e sofreram com quedas parciais.

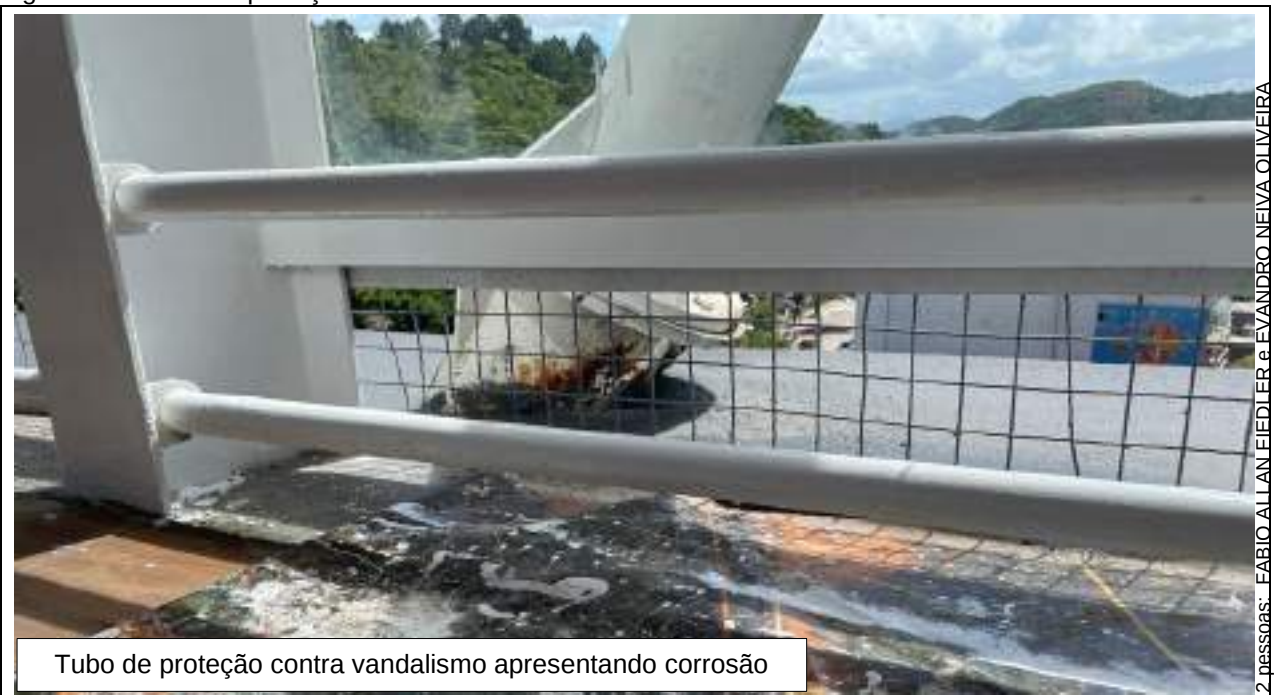
Figura 16 – Tubo de proteção contra vandalismo

A empresa contratada pela reforma se responsabilizará pela revitalização dos Tubos de Proteção, pois estes apresentam alguns pontos de corrosão.

Conclui-se que apesar dos Tubos de Proteção estarem com pontos de corrosão, não é o suficiente para dizer que a passarela esteja com risco estrutural. Faz-se necessário contatar algum profissional ou empresa com experiência em estruturas estaiadas para que possa comprovar a verdadeira situação que se encontram os cabos de aço através de ensaios não destrutivos.

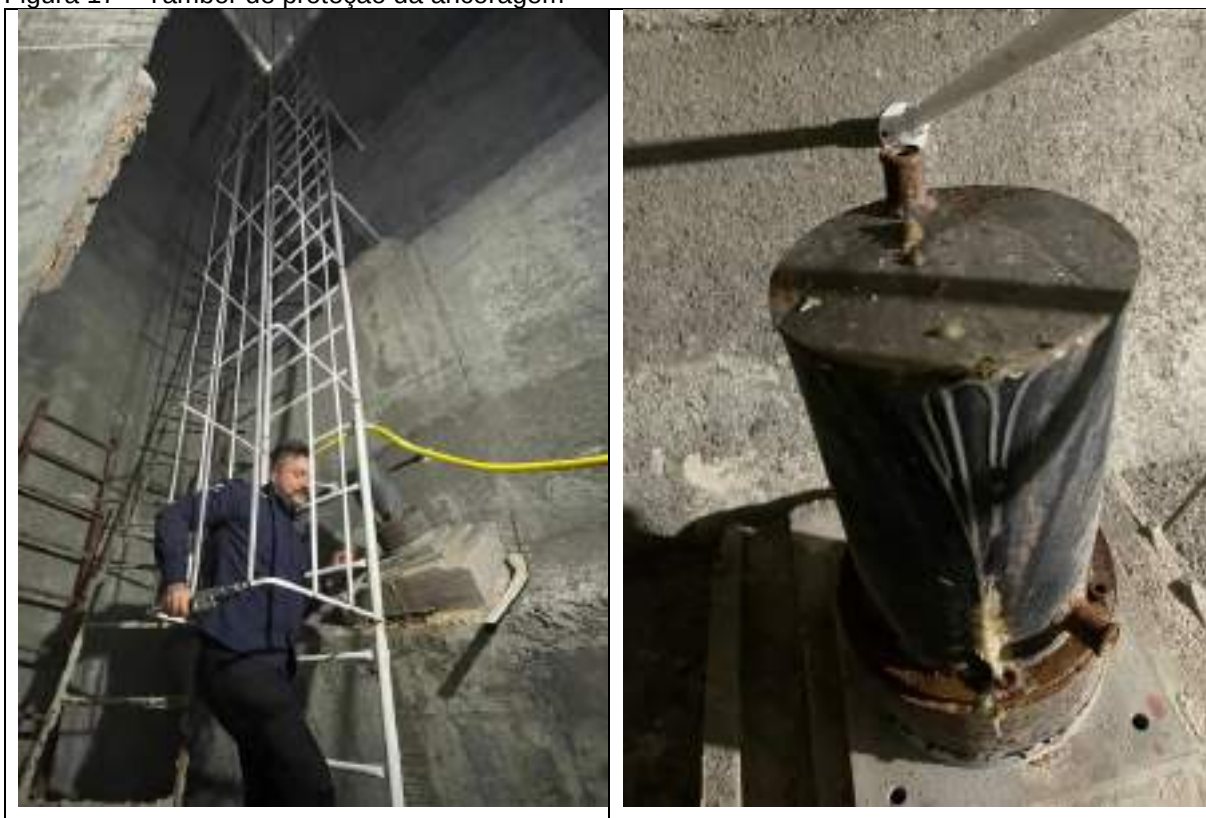
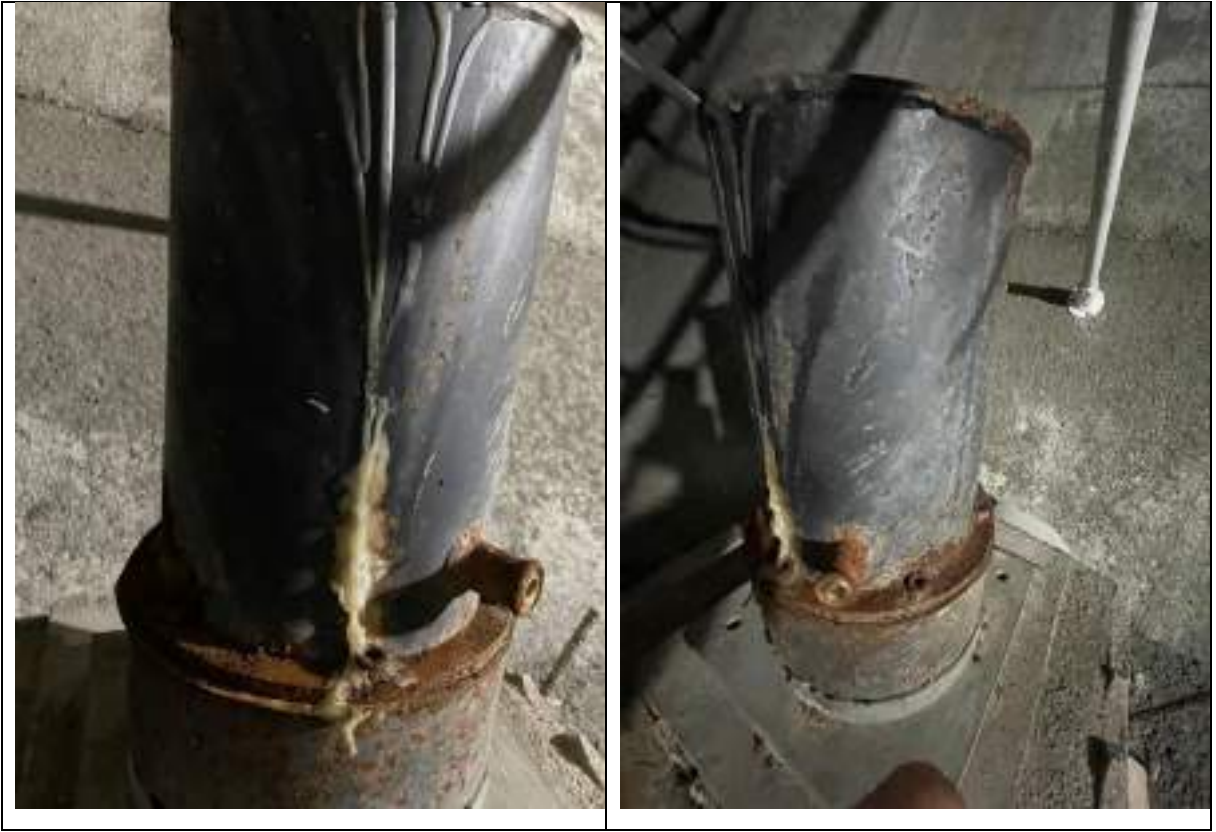
Figura 17 – Tambor de proteção da ancoragem

Também foram vistoriadas as fixações internas dos cabos estaiados, localizados no alto das torres. Esta vistoria foi acompanhada do Fernando (da Secretaria do Turismo) e da empresa EVEHX (especializada em Cabos Protendidos).

Conclui-se que apesar dos Tambores de Proteção estarem com pontos de corrosão e problemas de impermeabilização, não é o suficiente para dizer que a passarela esteja com risco estrutural. Faz-se necessário contatar algum profissional ou empresa com experiência em estruturas estaiadas para que possa comprovar a verdadeira situação que se encontram os cabos de aço através de ensaios não destrutivos.

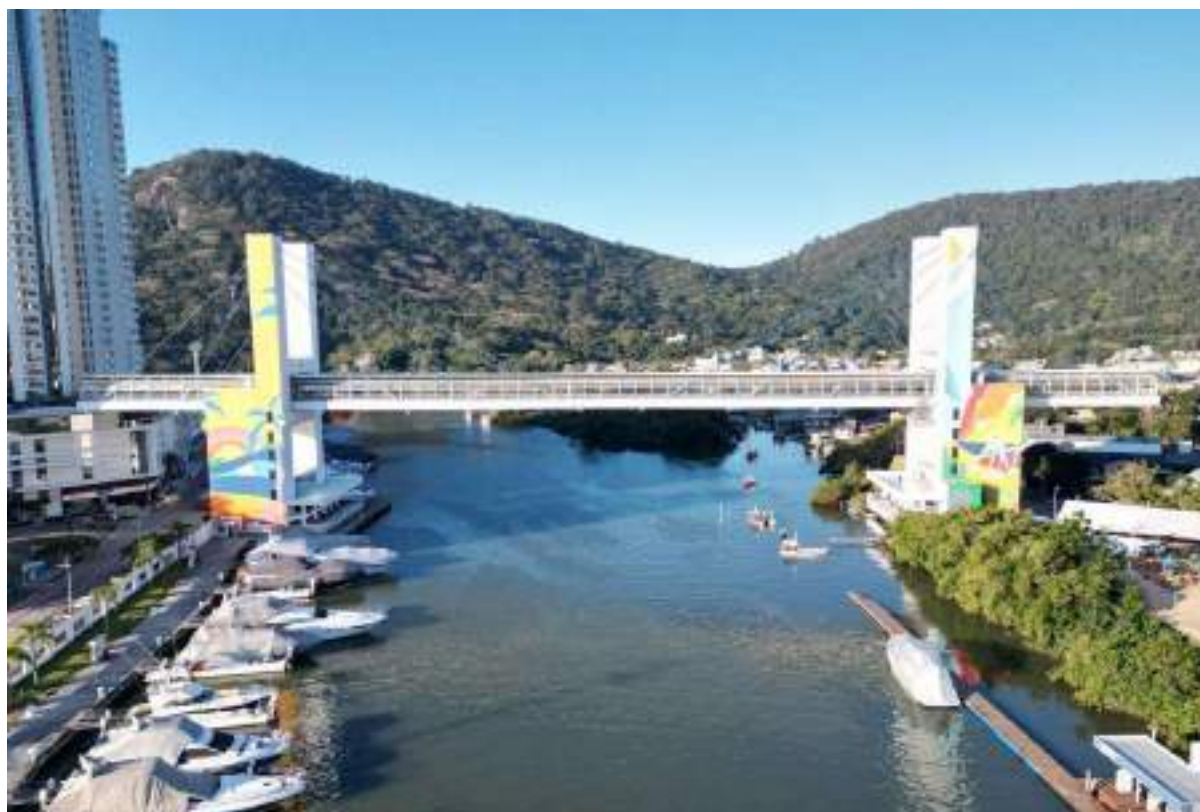
VISTA LATERAL DA PASSARELA MONTANTE:

CONFORME EXPLICADO ANTERIORMENTE PARTE DA VISTORIA FOI FEITA COM AUXILIO DE DRONE COMEÇAMOS PELOS ESTAIS E5 e E4 MONTANTE e JUSANTE P1 LADO IATE.

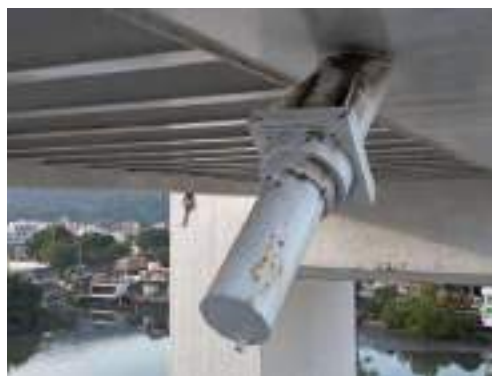
ANCORAGEM MÓVEL E5-MONTANTE-P1-IATE VEMOS QUE O CAPÔ E O TUBO FORMA APRESENTAM OXIDAÇÃO NAS SUPERFÍCIES EXTERNAS.

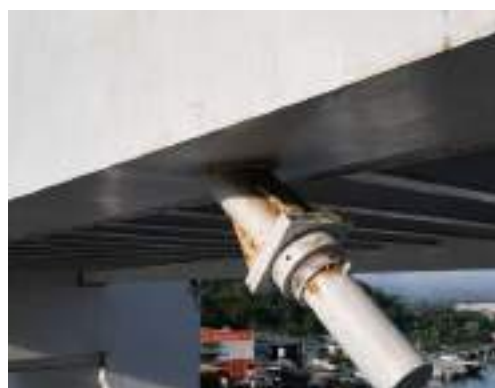
ANCORAGEM MÓVEL E5-JUSANTE-P1-IATE VEMOS TAMBÉM QUE TANTO O TUBO FORMA QUANTO O CAPÔ APRESENTAM OXIDAÇÃO, NA ANCORAÇÃO NOTAMOS TAMBÉM UM POUCO DE OXIDAÇÃO.

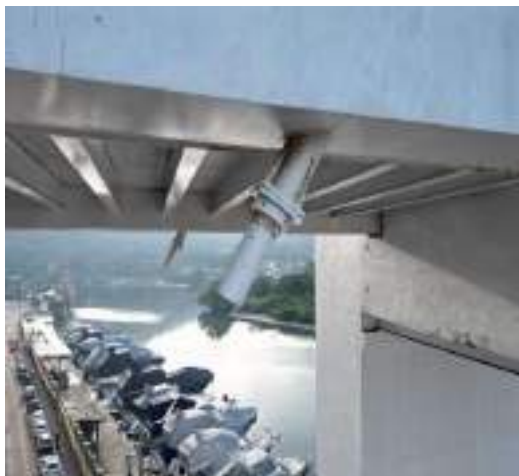
ANCORAGEM MÓVEL E4-MONTANTE P1 IATE  
NESSA ANCORAGEM VEMOS QUE A OXIDAÇÃO  
É BEM MENOS ATIVA, TANTO NO CAPÔ COMO  
COMO NO TUBO FORMA.

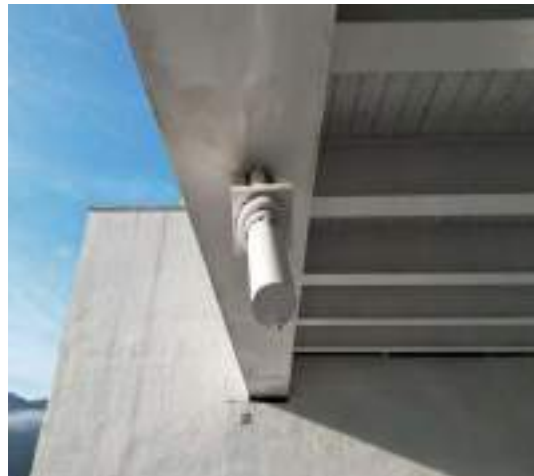
ANCORAGEM MÓVEL E4-JUSANTE P1 IATE  
NESSA ANCORAGEM OS EFEITOS DA OXIDAÇÃO  
SÃO BRANDOS PRATICAMENTE SEM APRESEN-  
TAR VESTÍGIOS.

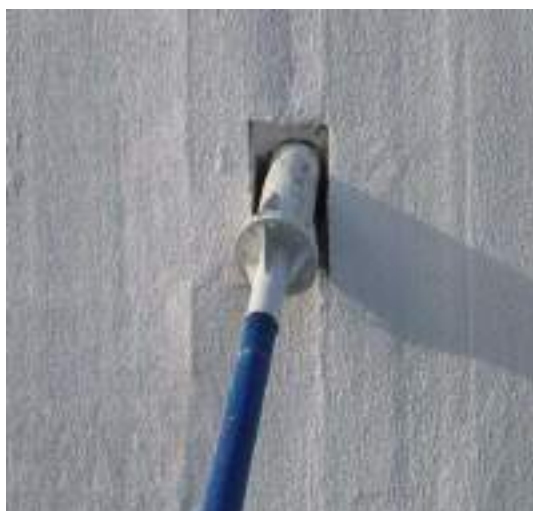
VISTA DO ACABAMENTO E TUBO FORMA DO  
ESTAI E5 P1-MONTANTE IATE, NÃO SE PER-  
CEBE NENHUM SINAL DE OXIDAÇÃO.

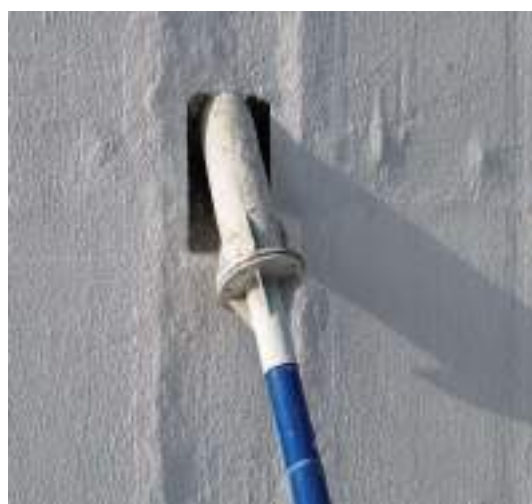
VISTA DO ACABAMENTO E TUBO FORMA DO  
ESTAI E5 P1-JUSANTE IATE, COMO NO  
ANTERIOR NÃO SE PERCEBE SINAIS DE  
OXIDAÇÃO.

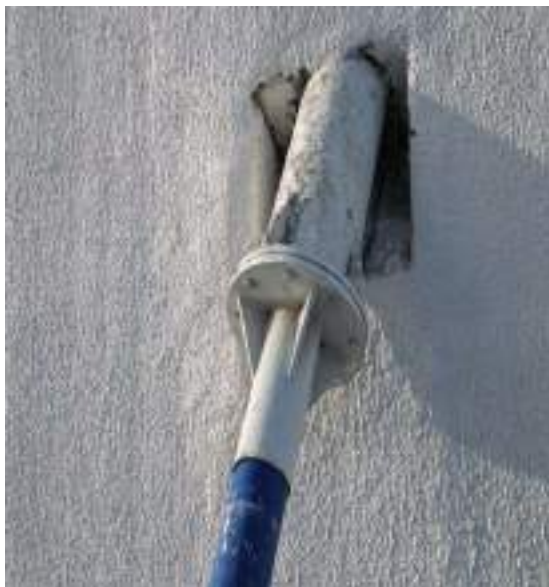
VISTA DO ACABAMENTO E TUBO FORMA DO ESTAI E4 P1-MONTANTE IATE, NÃO SE PERCEBE NENHUM SINAL DE OXIDAÇÃO.

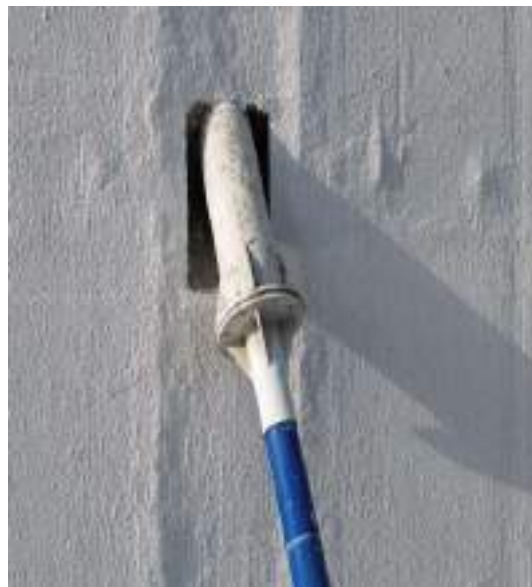
VISTA DO ACABAMENTO E TUBO FORMA DO ESTAI E4 P1-JUSANTE IATE, NÃO SE PERCEBE NENHUM SINAL DE OXIDAÇÃO.

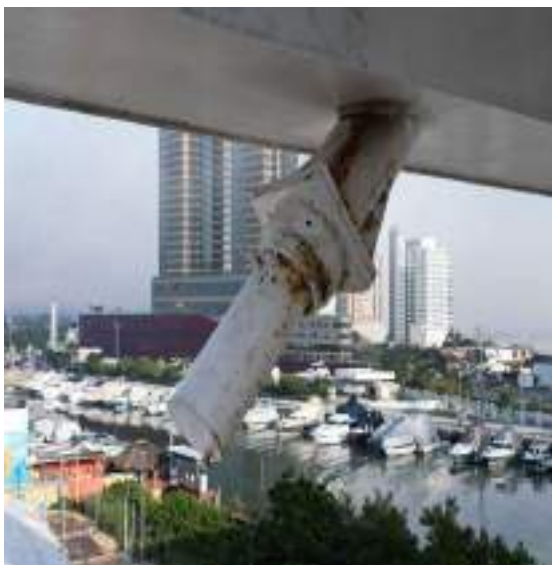
ANCORAGEM MÓVEL E5-MONTANTE P2 BARRA  
NESSA ANCORAGEM VEMOS QUE EXISTE  
OXIDAÇÃO ATIVA TANTO NA PARTE SUPERIOR  
DO TUBO FORMA, COMO TAMBÉM NO CAPÔ.

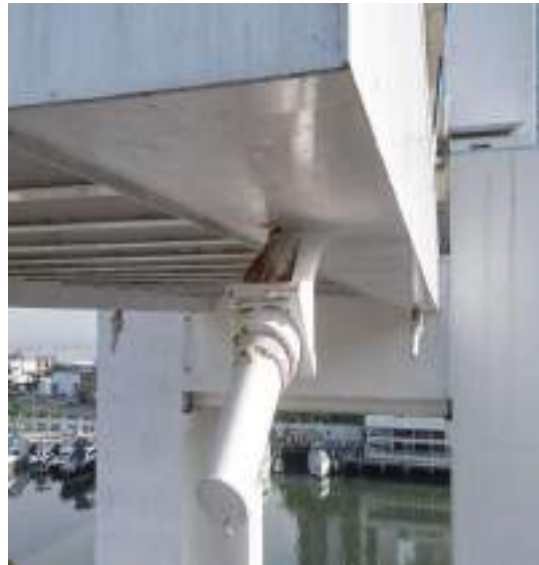
ANCORAGEM MÓVEL E5-JUSANTE-P2 BARRA  
NESSA ANCORAGEM VEMOS TAMBÉM QUE A  
OXIDAÇÃO ESTÁ ATVA NO TUBO FORMA  
E MENOS NO CAPÔ.

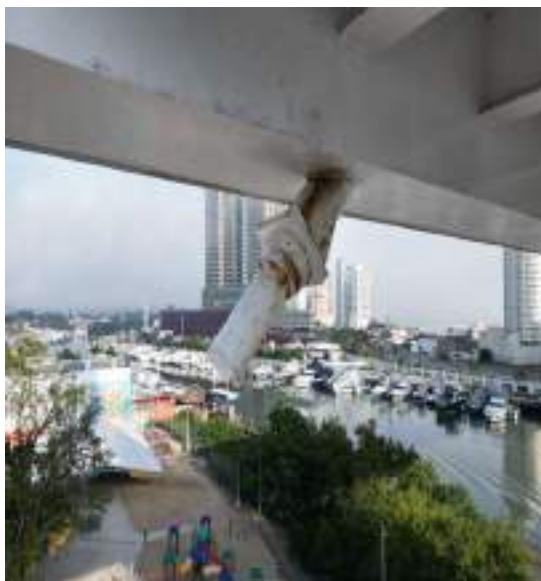
ANCORAGEM MÓVEL E4-MONTANTE P2 BARRA  
NESSA ANCORAGEM VEMOS QUE A OXIDAÇÃO  
JÁ ESTÁ AITVA TANTO NO CAPÔ COMO NO  
TUBO FORMA. NESSE CAPÔ, FOMOS INFOR-  
MADOS QUE HOUE SAÍDA DE ÁGUA POSSI-  
VELMENTE DA CHUVA ATRAVÉS DO CAPÔ.  
O QUE SUGERE FALTA DE ESTANQUEIDADE  
NA ANCORAGEM.

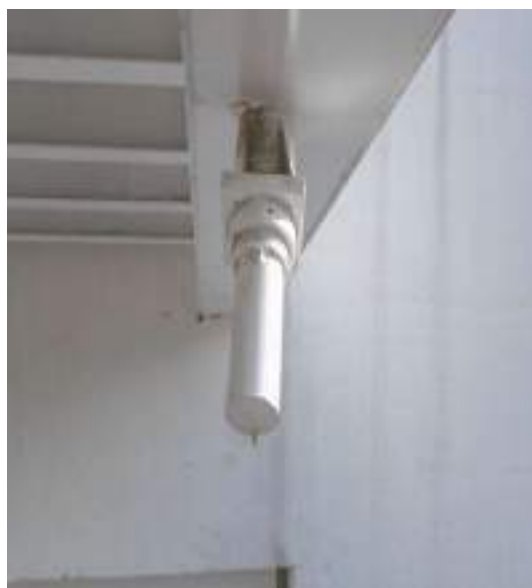
ANCORAGEM MÓVEL E4-JUSANTE-P2 BARRA  
NESSA ANCORAGEM VEMOS TAMBÉM QUE A  
OXIDAÇÃO NÃO ESTÁ ATIVA, TANTO NO TUBO  
FORMA QUANTO NO CAPÔ.

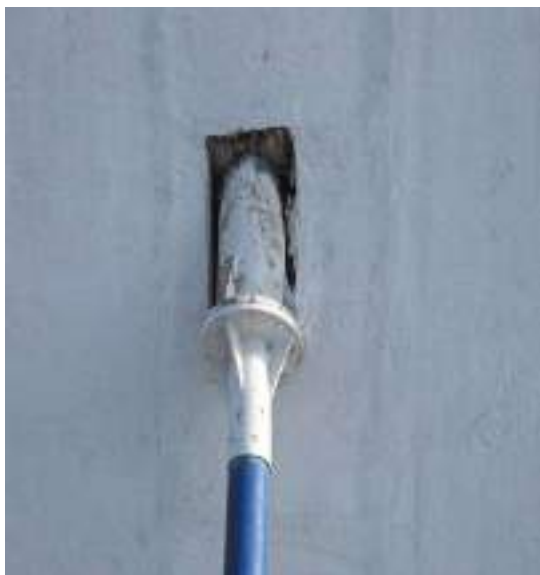
VISTA DO ACABAMENTO E TUBO FORMA DO  
ESTAI E5 P2-MONTANTE BARRA, NÃO SE  
PERCEBE NENHUM SINAL DE OXIDAÇÃO.

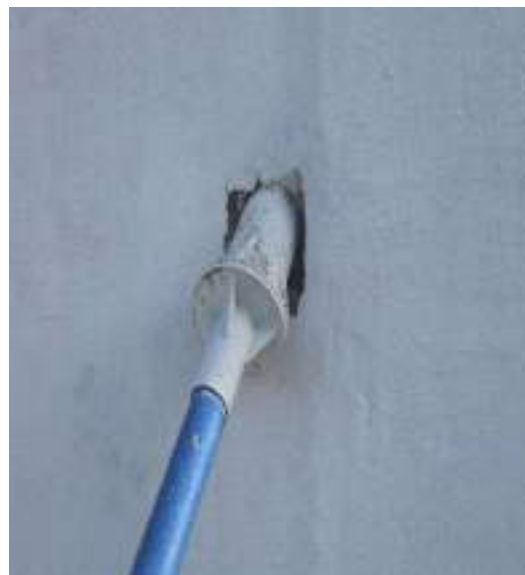
VISTA DO ACABAMENTO E TUBO FORMA DO  
ESTAI E5 P2-MONTANTE BARRA, NÃO SE  
PERCEBE NENHUM SINAL DE OXIDAÇÃO.

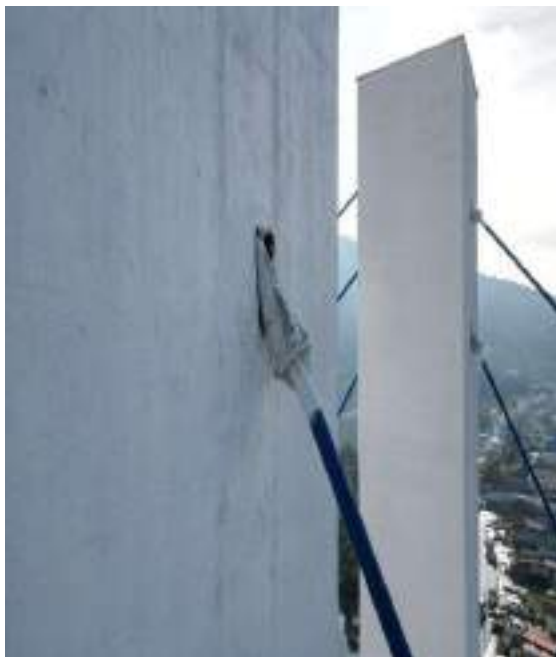
VISTA DO ACABAMENTO E TUBO FORMA DO ESTAI E4 P2-MONTANTE BARRA, NÃO SE PERCEBE NENHUM SINAL DE OXIDAÇÃO.

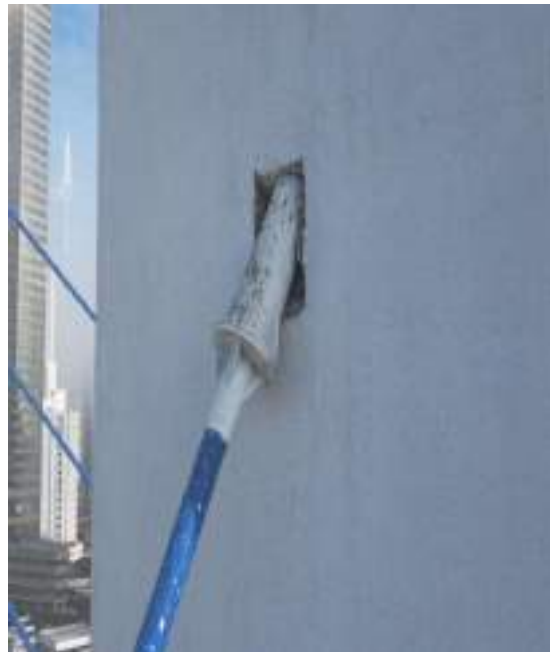
VISTA DO ACABAMENTO E TUBO FORMA DO ESTAI E4 P2-JUSANTE BARRA, NÃO SE PERCEBE NENHUM SINAL DE OXIDAÇÃO.

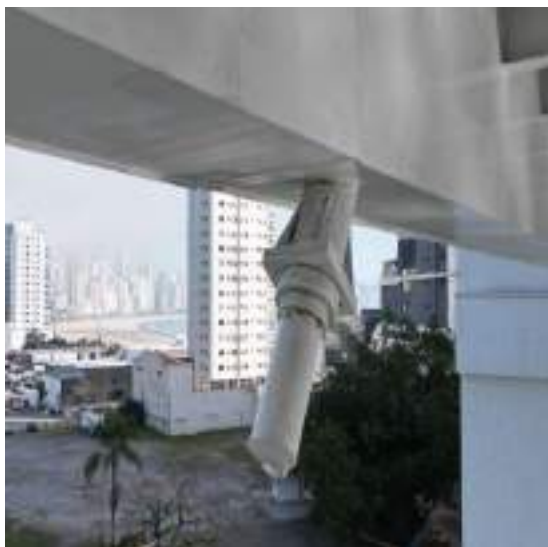
ANCORAGEM MÓVEL E1-MONTANTE P1 IATE  
NESSA ANCORAGEM VEMOS QUE PRÁTICAMENTE  
NÃO HÁ OXIDAÇÃO, NEM NO CAPÔ NEM NO  
TUBO FORMA.

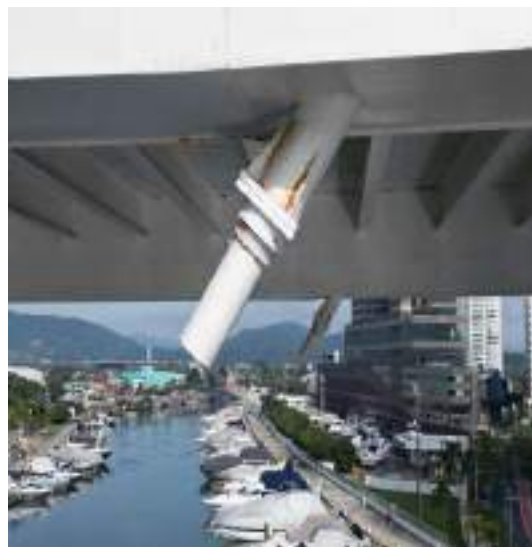
ANCORAGEM MÓVEL E1-MONTANTE P1 IATE  
NO TUBO FORMA JÁ É NÍTIDA A AÇÃO DA  
OXIDAÇÃO NO TUBO FORMA. O CAPÔ  
AINDA PARECE SEM OXIDAÇÃO.

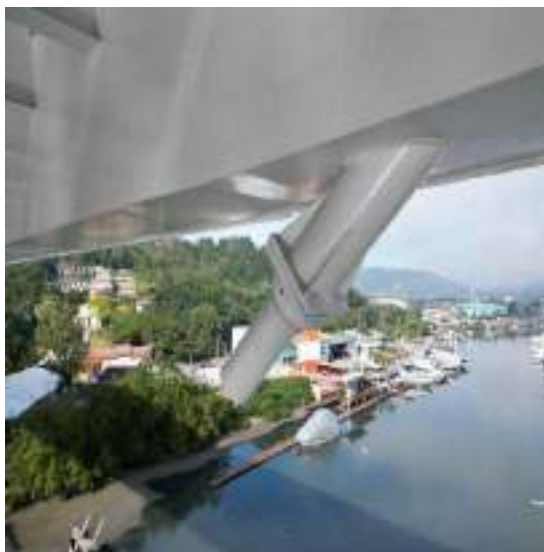
ANCORAGEM MÓVEL E2-MONTANTE P1 IATE  
NESSA ANCORAGEM VEMOS QUE PRÁTICAMENTE  
NÃO HÁ OXIDAÇÃO, NEM NO CAPÔ NEM NO  
TUBO FORMA.

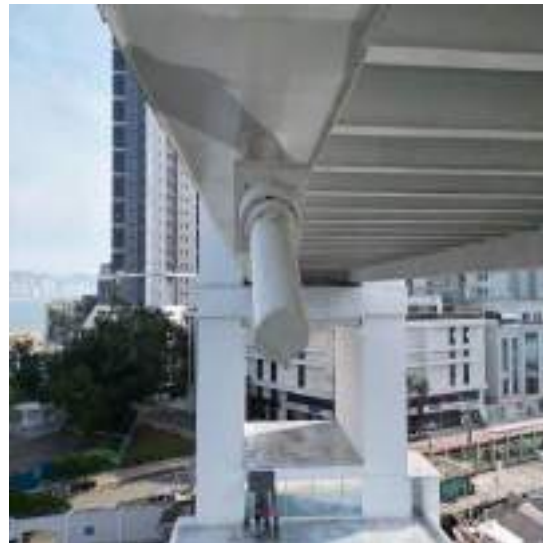
ANCORAGEM MÓVEL E2-JUSANTE P1 IATE  
NESSA ANCORAGEM VEMOS QUE PRÁTICAMENTE  
NÃO HÁ OXIDAÇÃO, NEM NO CAPÔ NEM NO  
TUBO FORMA.

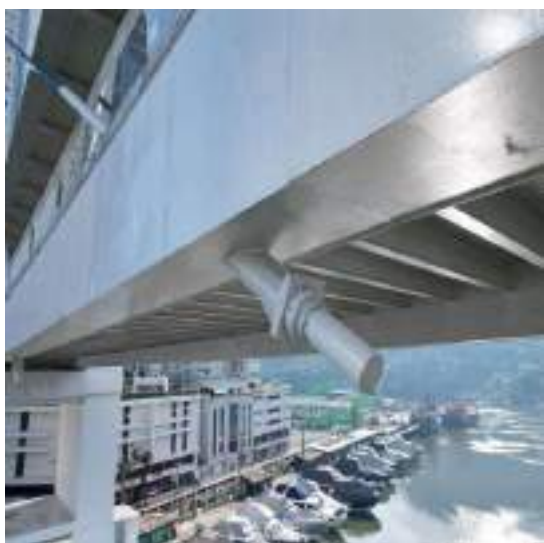
ANCORAGEM MÓVEL E3-MONTANTE P1 IATE  
NESSA ANCORAGEM VEMOS QUE PRÁTICAMENTE  
NÃO HÁ OXIDAÇÃO, NEM NO CAPÔ NEM NO  
TUBO FORMA.

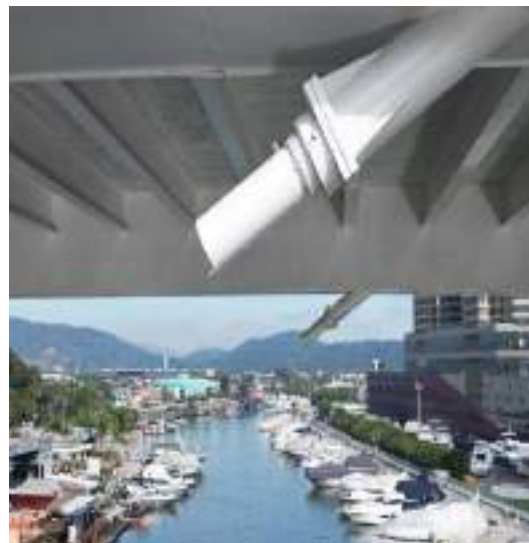
ANCORAGEM MÓVEL E3-MONTANTE P1 IATE  
NESSA ANCORAGEM VEMOS QUE PRÁTICAMENTE  
NÃO HÁ OXIDAÇÃO, NEM NO CAPÔ NEM NO  
TUBO FORMA.

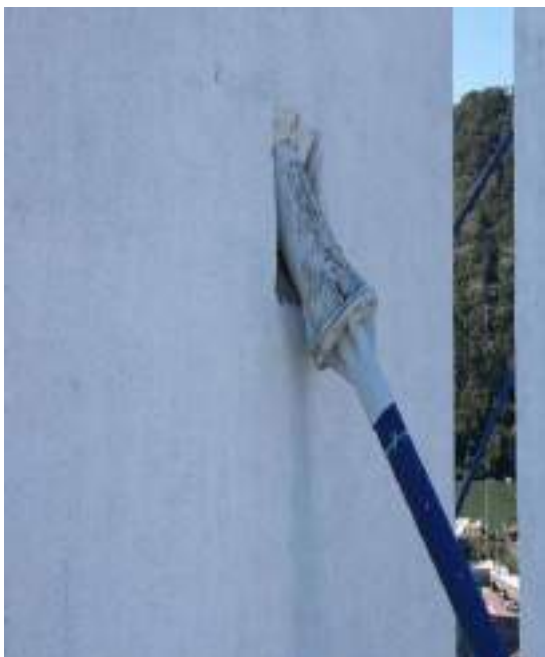
VISTA DO ACABAMENTO E TUBO FORMA DO ESTAI E1 P1-MONTANTE IATE, NÃO SE PERCEBE NENHUM SINAL DE OXIDAÇÃO. O TUBO FORMA ESTÁ COM ALGUMA SUJEIRA NA SUPERFÍCIE.

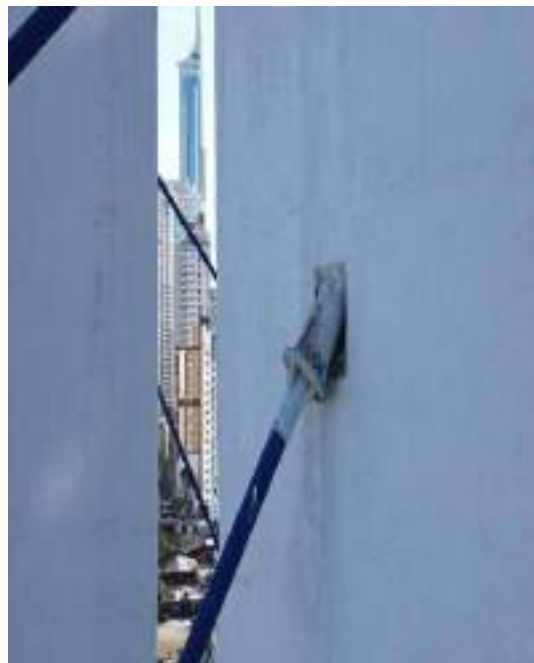
VISTA DO ACABAMENTO E TUBO FORMA DO ESTAI E1 P1-JUSANTE IATE, NÃO SE PERCEBE NENHUM SINAL DE OXIDAÇÃO. O TUBO FORMA ESTÁ COM ALGUMA SUJEIRA NA SUPERFÍCIE.

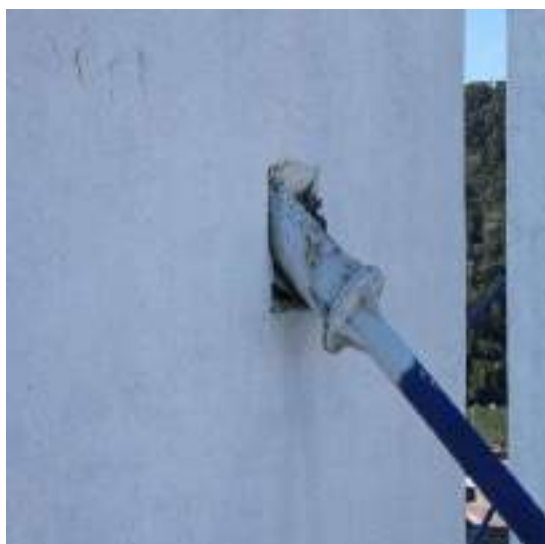
VISTA DO ACABAMENTO E TUBO FORMA DO ESTAI E2 P1-MONTANTE IATE, NÃO SE PERCEBER NENHUM SINAL DE OXIDAÇÃO. O TUBO FORMA ESTÁ COM ALGUMA SUJEIRA NA SUPERFÍCIE.

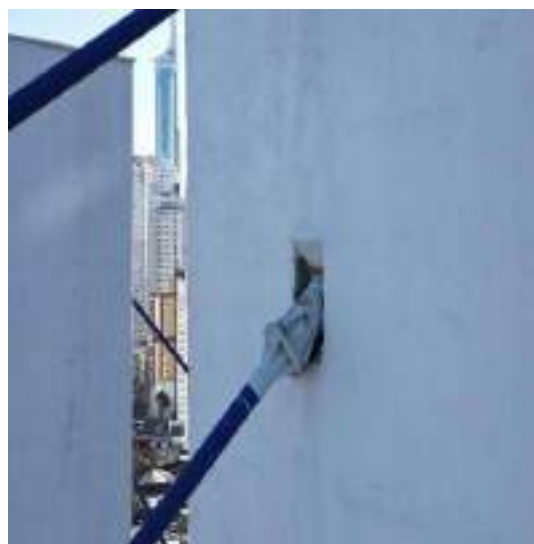
VISTA DO ACABAMENTO E TUBO FORMA DO ESTAI E2 P1-MONTANTE IATE, NÃO SE PERCEBER NENHUM SINAL DE OXIDAÇÃO. O TUBO FORMA ESTÁ COM ALGUMA SUJEIRA NA SUPERFÍCIE.

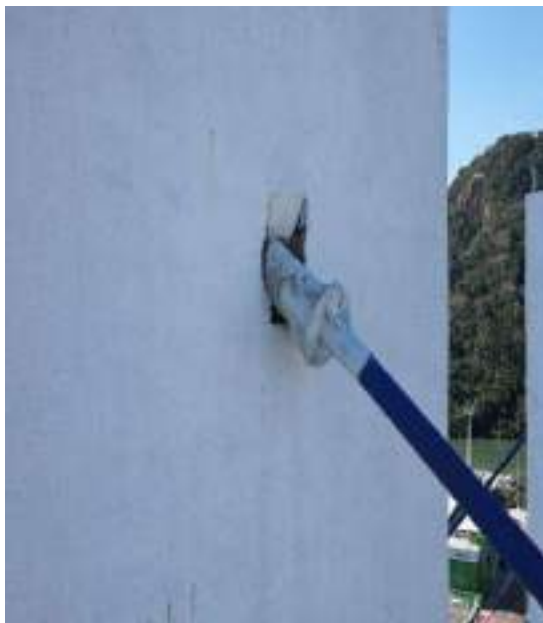
VISTA DO ACABAMENTO E TUBO FORMA DO ESTAI E3 P1-MONTANTE IATE, NÃO SE PERCEBE NENHUM SINAL DE OXIDAÇÃO. O TUBO FORMA ESTÁ COM ALGUMA SUJEIRA NA SUPERFÍCIE.
