## ESTUDO TÉCNICO PRELIMINAR – ETP

### CONCESSÃO DA PASSARELA DA BARRA “MANOEL FIRMINO ROCHA”

## RELATÓRIO VISTORIA PASSARELA LIGANDO IATE A BARRA (CAMBORIÚ S.C.)

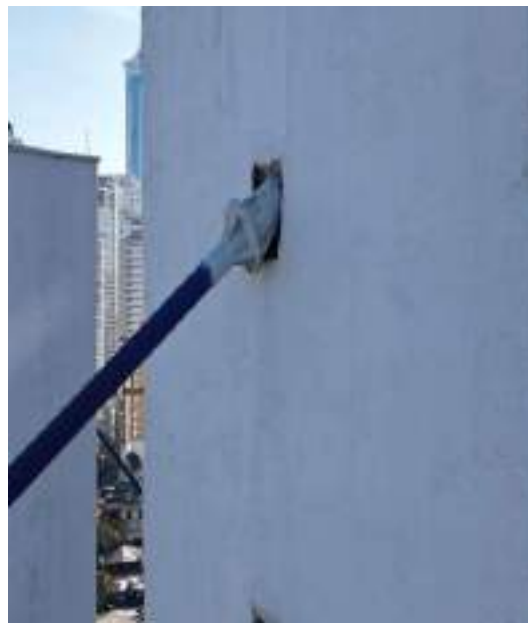
VISTA DO ACABAMENTO E TUBO FORMA DO ESTAI E3 P1-MONTANTE IATE, NÃO SE PERCEBE NENHUM SINAL DE OXIDAÇÃO. O TUBO FORMA ESTÁ COM ALGUMA SUJEIRA NA SUPERFÍCIE.

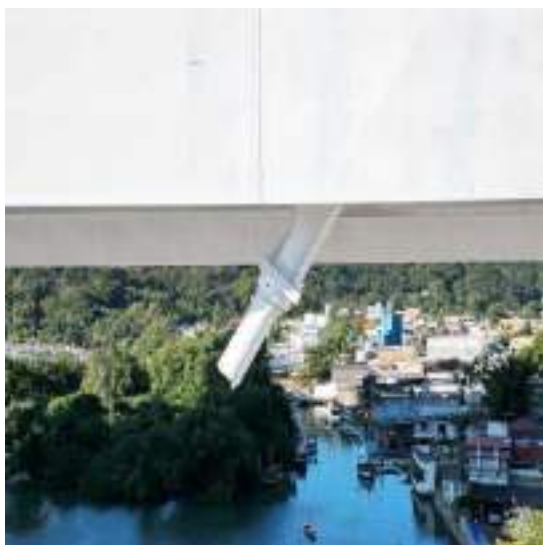
ANCORAGEM MÓVEL E1-MONTANTE P2 BARRA NESSA ANCORAGEM VEMOS QUE PRÁTICAMENTE NÃO HÁ OXIDAÇÃO, NEM NO CAPÔ NEM NO TUBO FORMA.

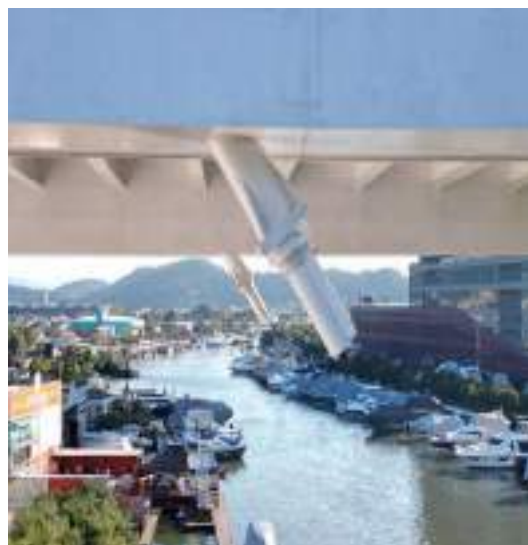
ANCORAGEM MÓVEL E1-JUSANTE P2 BARRA NESSA ANCORAGEM VEMOS QUE PRÁTICAMENTE NÃO HÁ OXIDAÇÃO, NEM NO CAPÔ NEM NO TUBO FORMA.

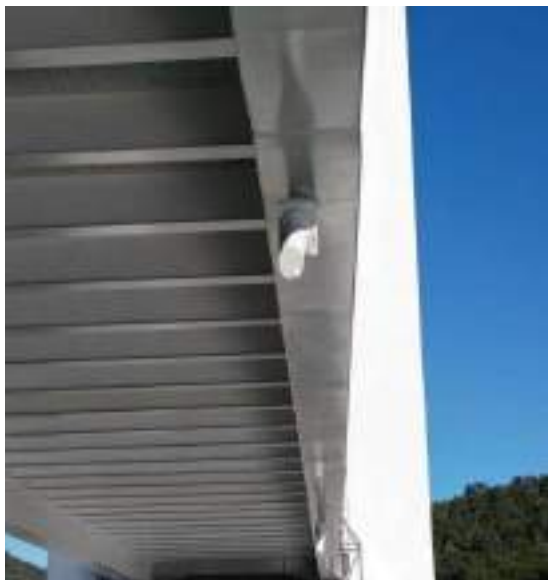
ANCORAGEM MÓVEL E2-MONTANTE P2 BARRA  
NESSA ANCORAGEM VEMOS QUE PRÁTICAMENTE  
NÃO HÁ OXIDAÇÃO, NEM NO CAPÔ NEM NO  
TUBO FORMA.

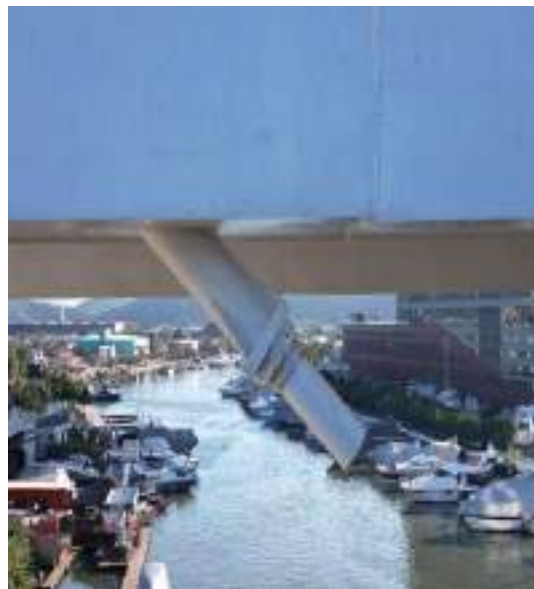
ANCORAGEM MÓVEL E2-JUSANTE P2 BARRA  
NESSA ANCORAGEM VEMOS UM PRINCÍPIO  
DE OXIDAÇÃO NO CAPÔ E NO BLOCO.

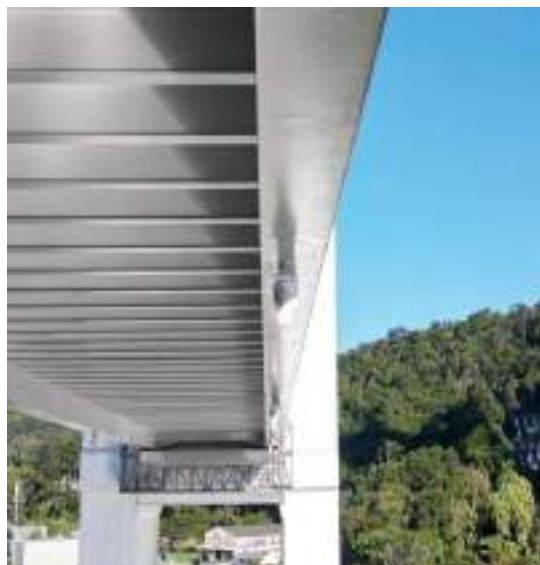
ANCORAGEM MÓVEL E3-MONTANTE P2 BARRA  
NESSA ANCORAGEM VEMOS QUE PRÁTICAMENTE  
NÃO HÁ OXIDAÇÃO, NEM NO CAPÔ NEM NO  
TUBO FORMA.

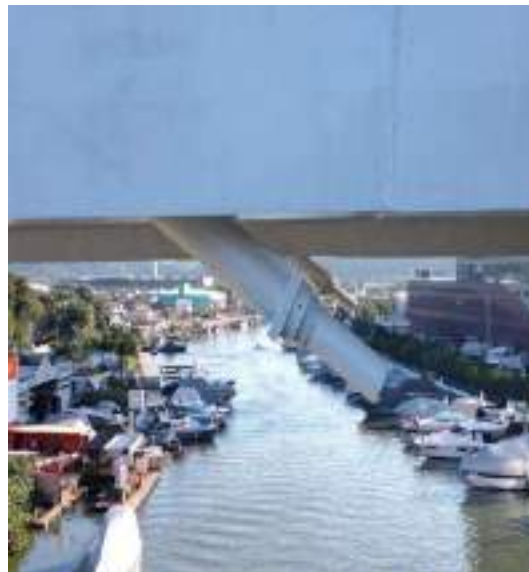
ANCORAGEM MÓVEL E3-JUSANTE P2 BARRA  
NESSA ANCORAGEM VEMOS QUE PRÁTICAMENTE  
NÃO HÁ OXIDAÇÃO, NEM NO CAPÔ NEM NO  
TUBO FORMA.

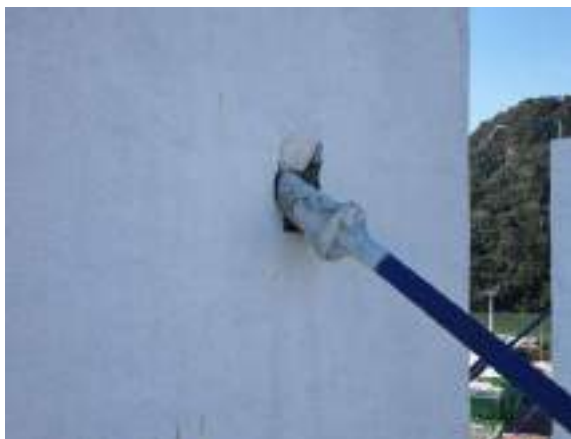
VISTA DO ACABAMENTO E TUBO FORMA DO ESTAI E1 P2-MONTANTE BARRA, NÃO SE PERCEBE NENHUM SINAL DE OXIDAÇÃO. O TUBO FORMA ESTÁ COM ALGUMA SUJEIRA NA SUPERFÍCIE.

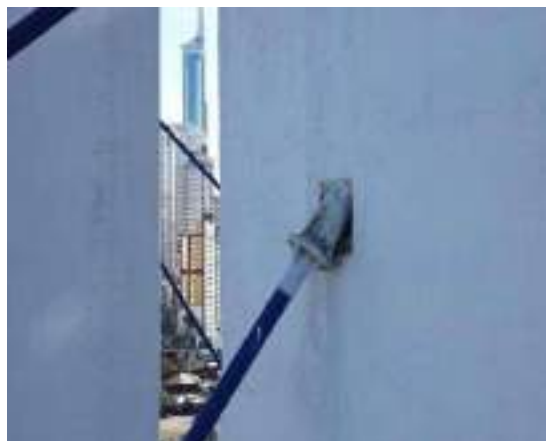
VISTA DO ACABAMENTO E TUBO FORMA DO ESTAI E1 P2-JUSANTE BARRA, NÃO SE PERCEBE NENHUM SINAL DE OXIDAÇÃO. O TUBO FORMA ESTÁ COM ALGUMA SUJEIRA NA SUPERFÍCIE.

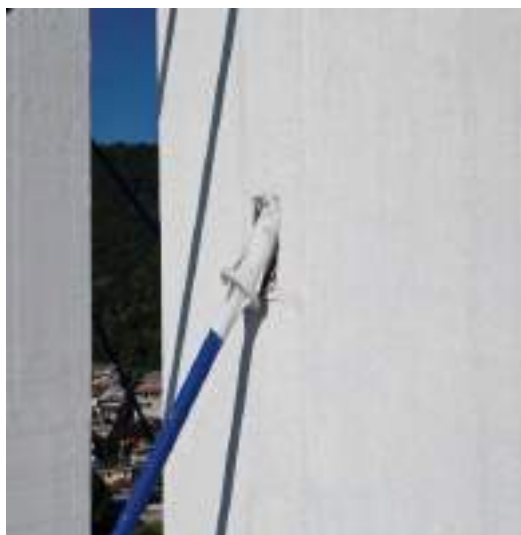
VISTA DO ACABAMENTO E TUBO FORMA DO ESTAI E2 P2-MONTANTE BARRA, NÃO SE PERCEBE NENHUM SINAL DE OXIDAÇÃO. O TUBO FORMA ESTÁ COM ALGUMA SUJEIRA NA SUPERFÍCIE.

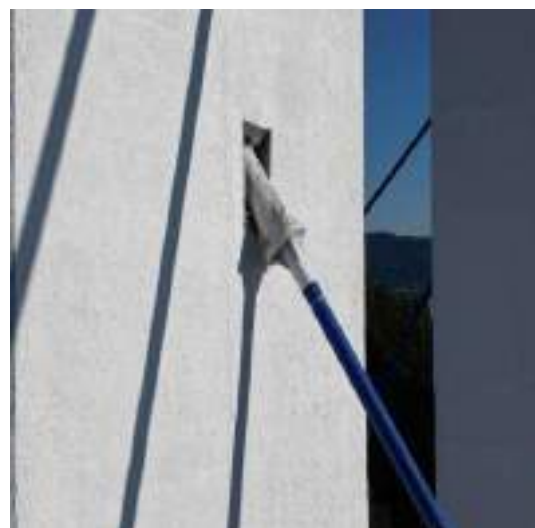
VISTA DO ACABAMENTO E TUBO FORMA DO ESTAI E2 P2-JUSANTE BARRA, NÃO SE PERCEBE NENHUM SINAL DE OXIDAÇÃO. O TUBO FORMA ESTÁ COM ALGUMA SUJEIRA NA SUPERFÍCIE.

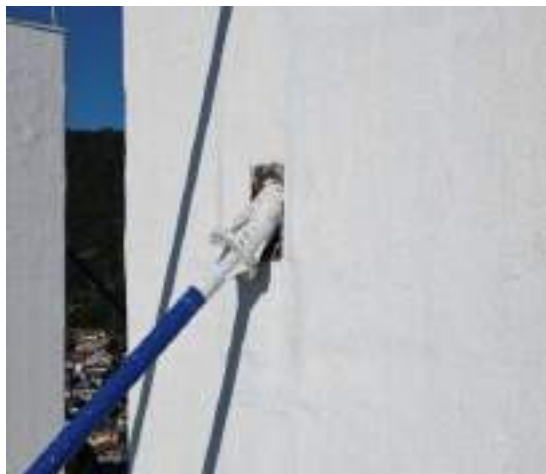
VISTA DO ACABAMENTO E TUBO FORMA DO ESTAI E3 P2-MONTANTE BARRA, NÃO SE PERCEBE NENHUM SINAL DE OXIDAÇÃO. O TUBO FORMA ESTÁ COM ALGUMA SUJEIRA NA SUPERFÍCIE.

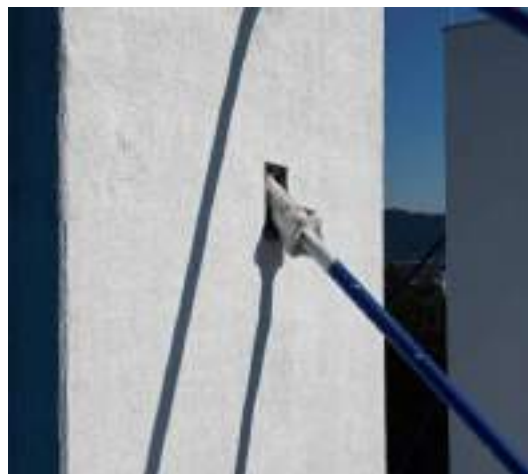
VISTA DO ACABAMENTO E TUBO FORMA DO ESTAI E3 P2-JUSANTE BARRA, NÃO SE PERCEBE NENHUM SINAL DE OXIDAÇÃO. O TUBO FORMA ESTÁ COM ALGUMA SUJEIRA NA SUPERFÍCIE.

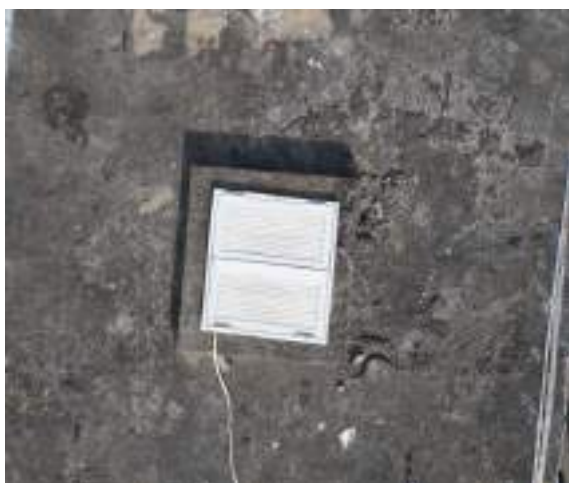
EXISTEM 4 ALÇAPÕES SENDO 1 NO TOPO DE CADA TORRE, ESSE APARATOS FORM FEITOS EM ALUMINIO, PORÉM CADA UM TEM 2 PORTAS HORIZONTAIS COM FRESTA ENTRE AMBAS, A VEDAÇÃO NO INTERIOR DE CADA TORRE ESTÁ BEM COMPOMETIDA POIS ESSE SISTEMA DEIXA ENTRAR NO INTERIOR DA TORRE TODA ÁGUA PLUVIAL QUE CAI NESTA ÁREA. AS FOTOS ABAIXO MOSTRA BEM A DEFICIÊNCIA QUE CONS-TATAMOS.

FOTO 1: VISTA SUPERIOR MOSTRANDO AS 2 PORTAS SEM NENHUM DISPOSITIVO ADICIONAL PARA IMPEDIR A PERCOLAÇÃO DE ÁGUA PLUVIAL PARA DENTRO DA TORRE.

| N | RISCO | LOCAL | SITUAÇÃO | MEDIDA DE CONTROLE | PROBABILIDADE | GRAVIDADE | GRAU RISCO |
|---|---|---|---|---|---|---|---|
| 4 | Alçapões de visita no topo das torres | Topo das 4 torres | Não tem nenhuma estanqueidade permitindo entrada direta de águas pluviais acelerando o processo de oxidação dos capuzes e das ancoragens. | Substituição das tampas desses alçapões por tampas de alumínio ou ferro protegido contra corrosão. | Realidade | Altíssima | Crítico |

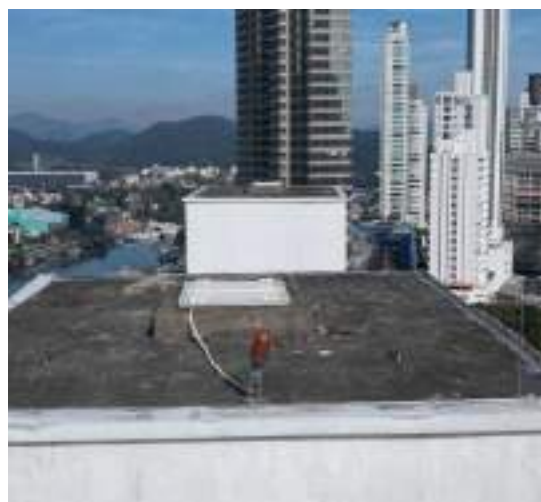
FOTO 2: VISTA LATERAL MOSTRANDO O ALÇAPÃO E O DEGRAU DE CONCRETO EM TODO PERÍMETRO DO FURO DE PASSAGEM, PERMITINDO ACESSO SUPERIOR.

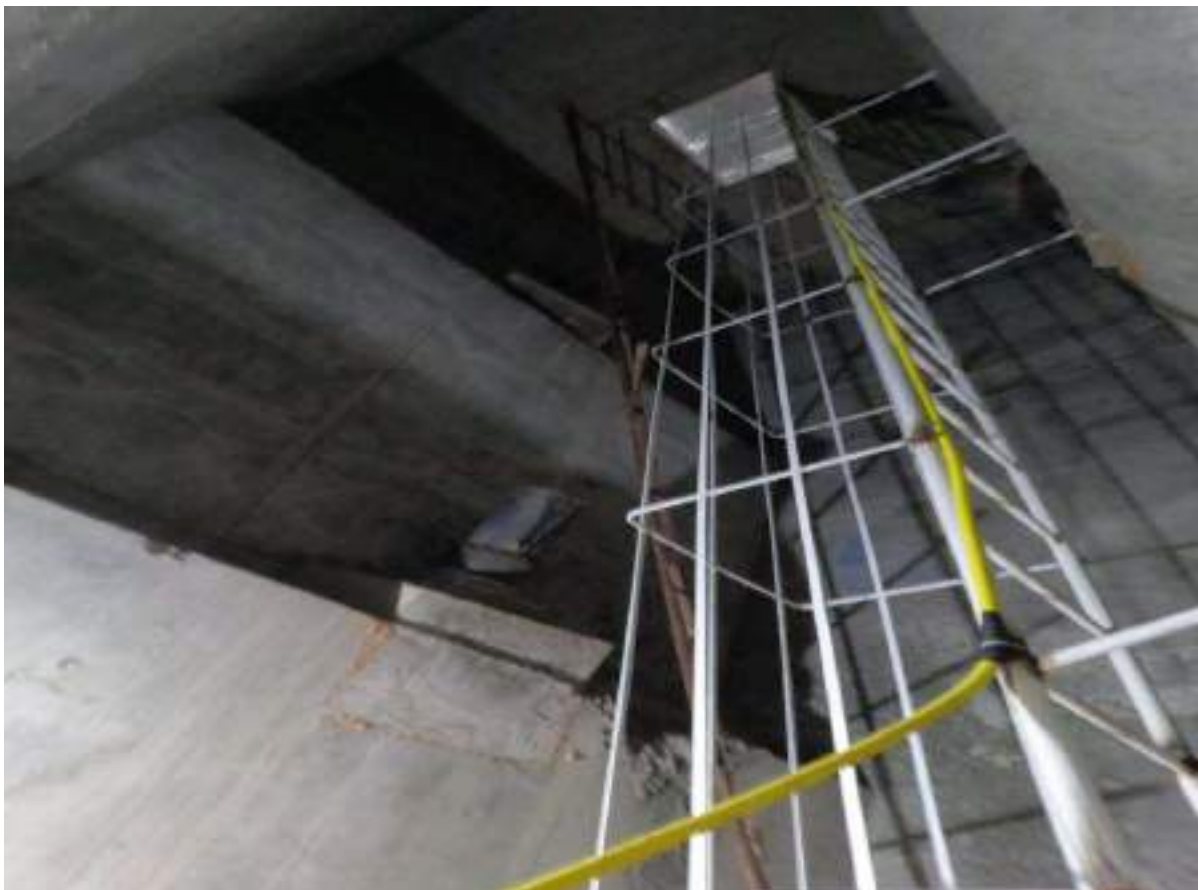
VISTA DO INTERIOR DA TORRE CUJAS PAREDES LONGITUDINAIS SÃO ONDE FICAM ALOJADAS AS ANCORAGENS FIXAS DOS ESTAIS.

NA OCASIÃO DA VISTORIA O LOCAL ESTAVA SEM MUITA HUMIDADE, DEVIDO A ÉPOCA DE ESTIAGEM NA REGIÃO, PORÉM SINAIS SUGEREM QUE EM ÉPOCA DE CHUVAS ESSE INTERIOR FICA BEM ÚMIDO, POIS PROVA DISSO É A OXIDAÇÃO APRESENTADA POR PRATICAMENTE TODOS OS CAPÔS E ANCORAGENS FIXAS QUE VEREMOS A SEGUIR.

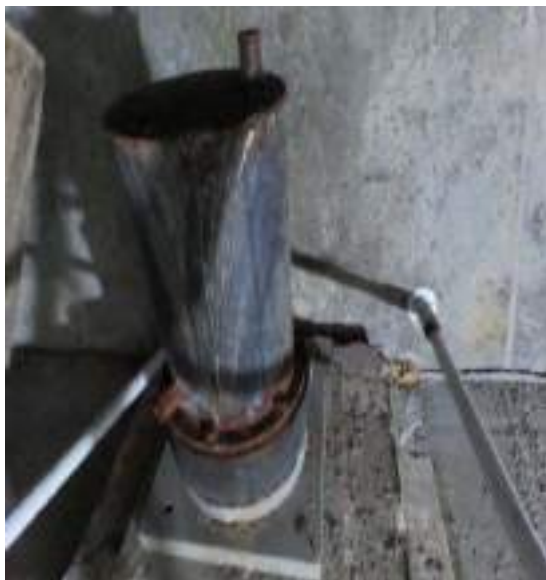
VISTA DO INTERIOR DA TORRE COM A ANCORAGEM FIXA JÁ APRESENTANDO ALTO GRAU DE OXIDAÇÃO COM O CAPÔ INCLUSIVE MOSTRANDO SINAIS DE CORROSÃO.

NA VISTORIA CONSTATAMOS QUE ESSES PROBLEMAS DE OXIDAÇÃO/CORROSÃO OCORREM EM PRATICAMENTE TODAS AS ANCORAGENS E CAPÔS VISTORIADOS, POR ESSA RAZÃO DEVIDO AO TEMPO QUE DISPUNHAMOS FIZEMOS O INTERIOR DAS 2 TORRES P-1 IATE E ASSUMIMOS QUE O P-2 BARRA ESTÁ MUITO SEMELHANTE.

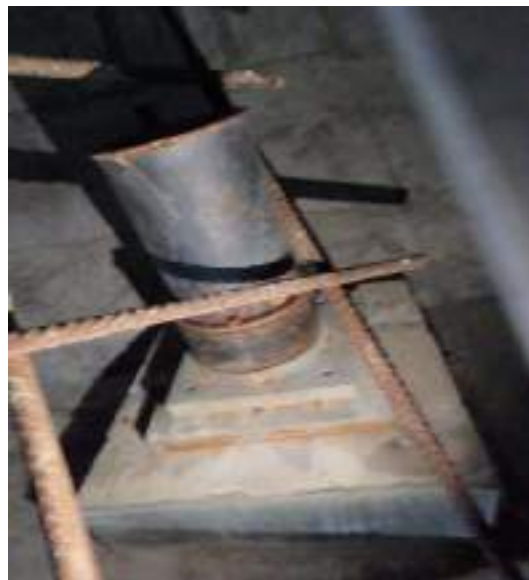
OUTRA ANCORAGEM FIXA APRESENTANDO FORTES SINAIS DE OXIDAÇÃO DO CAPÔ

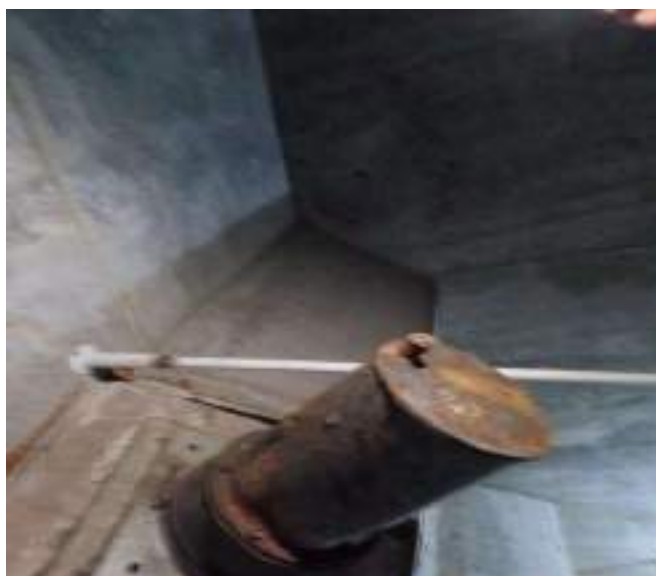
MAIS UMA ANCORAGEM FIXA APRESENTANDO FORTES SINAIS DE OXIDAÇÃO EM SUA SUPERFÍCIE.

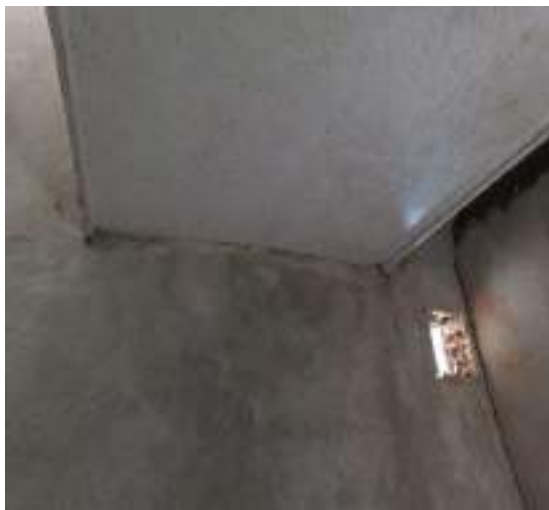
COMO NO LADO IATE P-1 TAMBÉM EXISTEM SALAS COM PAREDES DE ALVENARIA, PORÉM AS ALVENARIAS SOB A VIGA MONTANTE DA TABULEIRO APRASENTAM FISSURAS/RACHADURAS COMO PODEMOS VERIFICAR NAS FOTOS ABAIXO:

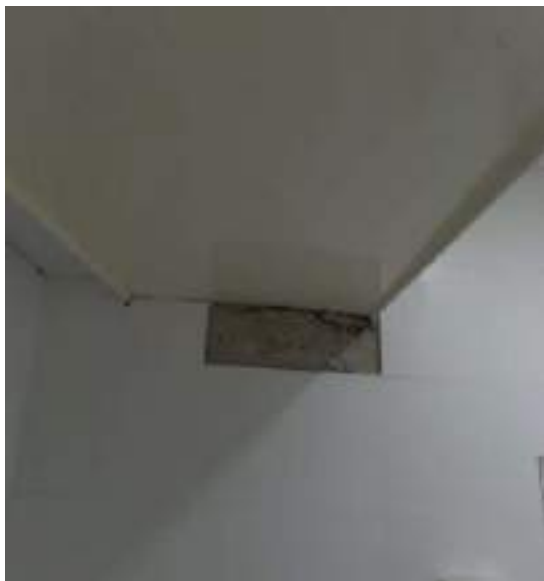
COMO NO LADO IATE P-1 TAMBÉM EXISTEM SANITÁRIOS COM PAREDES DE ALVENARIA REVESTIDAS AS ALVENARIAS SOB A VIGA JUSANTE DO TABULEIRO ALÉM DE APRASENTAREM FISSURAS/RACHADURAS, O REVESTIMENTO DESSAS PAREDES NA PARTE SUPERIOR SOLTARAM PROVAVELMENTE DEVIDO A FORTE PRESSÃO SOFRIDA POR MOVIMENTAÇÃO DA LONGARINA JUSANTE DO TABULEIRO, PODEMOS VER NAS FOTOS QUE SEGUEM.

VISTA DE ALVENARIA REVESTIDA DENTRO DO SANITÁRIO, COM O REVESTIMENTO PARCIALMENTE EXPULSO NA PARTE EM CONTATO COM A LONGARINA.

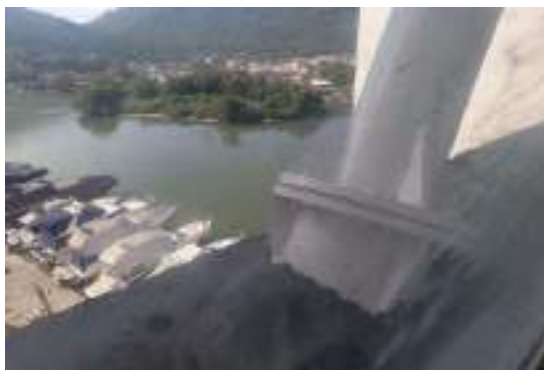
TUBOS FORMA NA PARTE SUPERIOR DO TABULAIRO E TUBOS ANTI-VANDALISMO.

NA PARTE SUPERIOR DE TODOS OS TUBOS FORMA DO TABULEIRO, FOI EXECUTADO UM ANEL ENVOLVENDO TODA A GERATRIZ DO TUBO PARA PREVENIR EVENTUAIS INFILTRAÇÕES DE ÁGUAS PLUVIAIS, PARECE QUE ESSES DISPOSITIVOS FORAM PINTADOS COM TINTA OU EMULSÃO IMPERMEABILIZANTE, O QUE É UMA BOA SOLUÇÃO. OS TUBOS ANTI-VANDALISMO ESTÃO PINTADOS E EM BOM ESTADO.

- 3.6)- PROTEÇÃO CONTRA INFILTRAÇÃO. COMO JÁ FALADO ANTES, FORAM EXECUTADAS PROTEÇÕES CIRCULARES AO REDOR DOS TUBOS FORMA DO TABULEIRO, ESSAS PROTEÇÕES AJUDAM NO COMBATE A INFILTRAÇÕES NO CONCRETO DA LAJE DO TABULEIRO NA INTERSEÇÃO COM A PARTE SUPERIOR DO TUBO FORMA, PORÉM DEVERÁ SER VERIFICADA A EFICIÊNCIA DESSAS PROTEÇÕES HAVENDO ALGUMA DESCONFIANÇA AS PROTEÇÕES DEVEM SER REFEITAS.

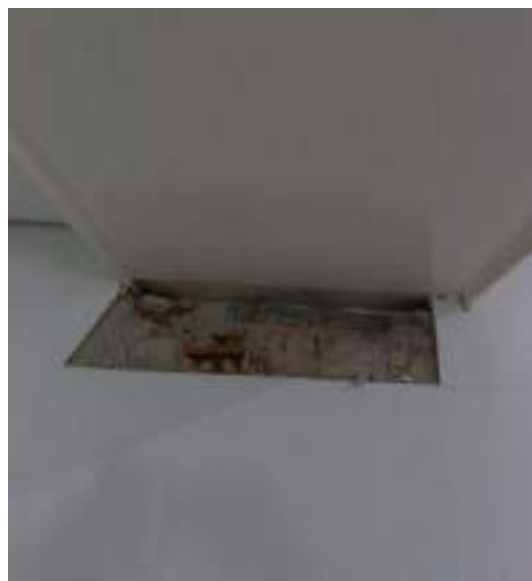
VISTA DE ALVENARIA REVESTIDA DENTRO DO SANITÁRIO, COM O REVESTIMENTO TOTALMENTE EXPULSO NA PARTE EM CONTATO COM A LONGARINA.
