## **Relatório Fotográfico de Vistoria - BC Trânsito**

**Assunto:** Diligência de apresentação de amostras e laudos.

**Processo:** PREGÃO ELETRÔNICO Nº 067/2025 PMBC

**Empresa:** RAYCKS COMERCIAL LTDA

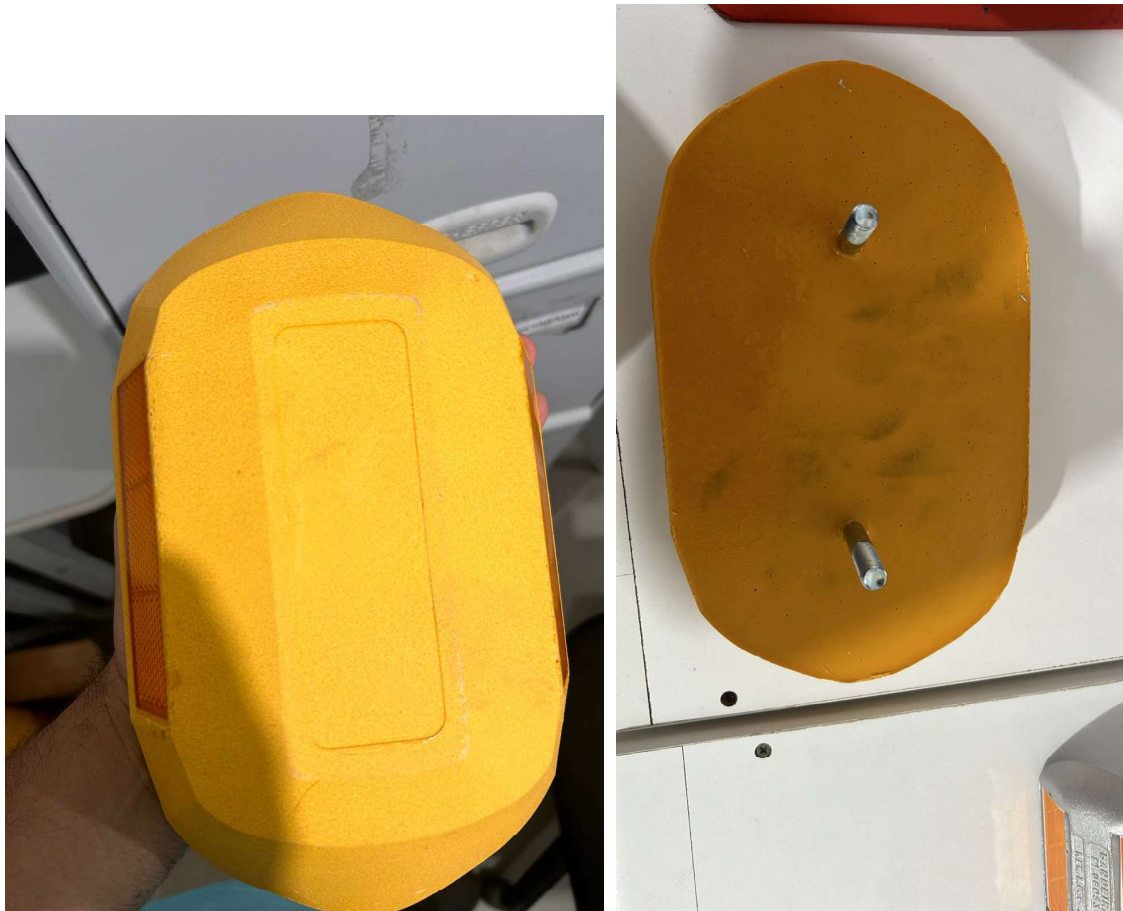
Figura 1 - Tachão Amostra

Há uma inconsistência, pois, a amostra apresentada não possibilitou a identificação do fabricante.

Há de salientar que no laudo (**relatório de ensaio Nº 25105635LSV LENCO**) apresentado pela empresa, têm-se a marca/fabricante GT Sinalização Viária. E na proposta apresentada tem-se indicado como fabricante Raycks.

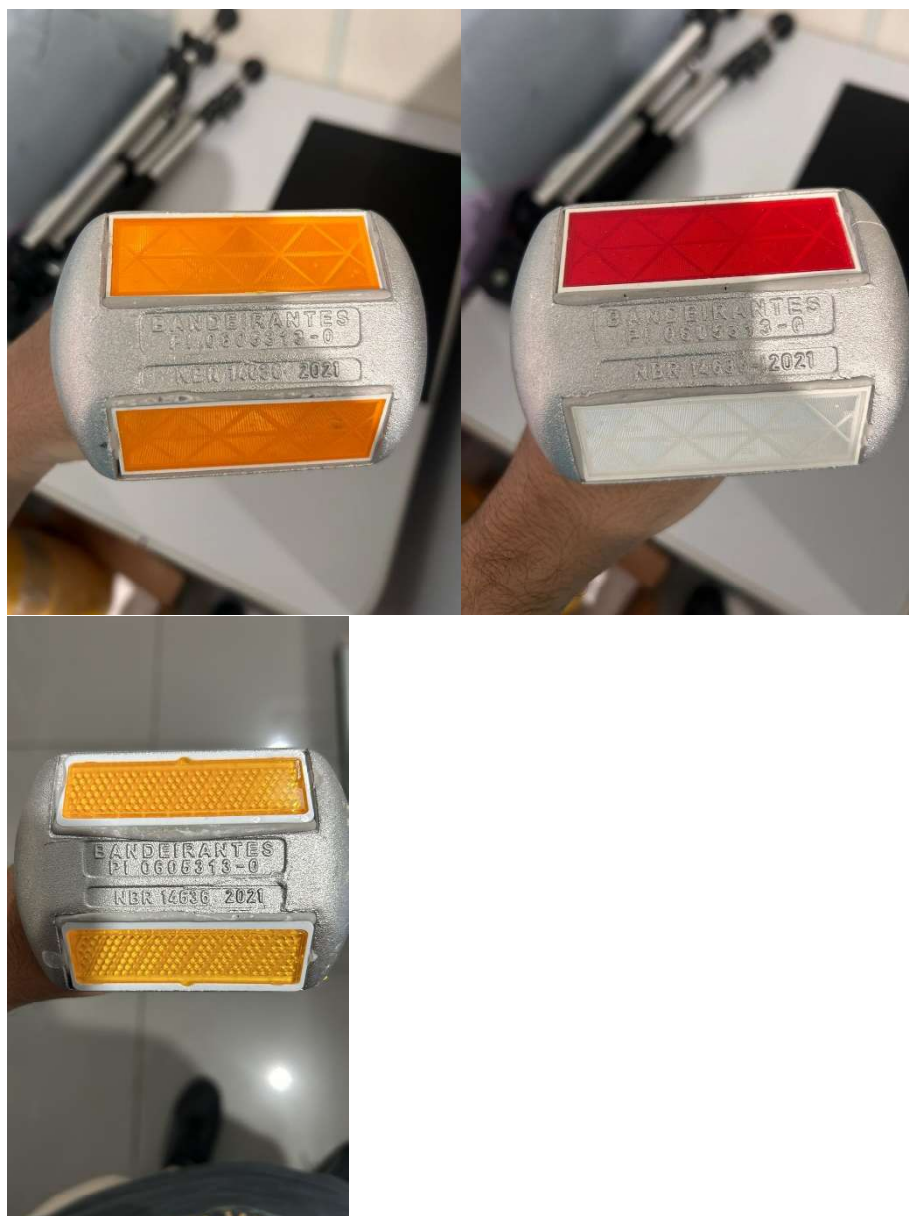
Figura 2 - Tacha Amostra

Há uma inconsistência, pois na amostra e no laudo (**relatório de ensaio Nº, 25055101, 25055097 e 25055095 ISV LENCO**) apresentado pela empresa, têm-se a marca/fabricante: Bandeirantes. Porém na proposta apresentada tem-se indicado como fabricante Raycks.

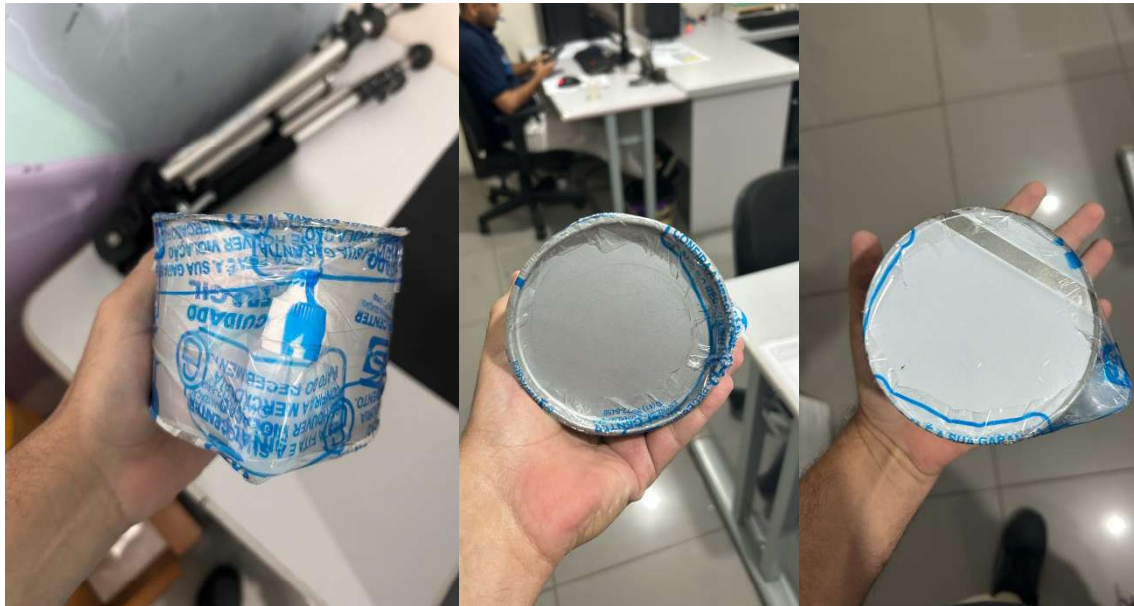
Figura 3 – Cola Amostra

Há uma inconsistência, pois, a amostra apresentada não possibilitou a identificação das informações exigidas para o item.

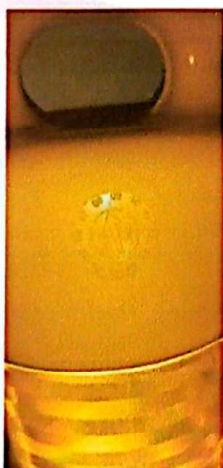
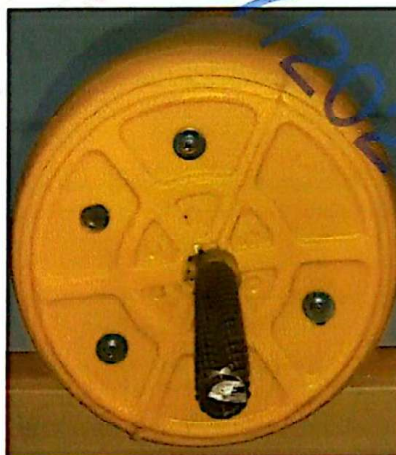
| Parâmetros | Resultados Encontrados |
|---|---|
| Aspecto | A amostra não apresentou defeitos de fabricação, rebarbas ou bordas cortantes e apresentou corpo único. |
| Marcação | A amostra apresentou identificação do Fabricante, mês e ano em seu corpo de forma legível e em relevo. |
