DIAGNÓSTICO SOCIOAMBIENTAL

PARA IDENTIFICAÇÃO DA ÁREA URBANA CONSOLIDADA
E DOS NÚCLEOS URBANOS DO MUNICÍPIO DE
BALNEÁRIO CAMBORIÚ/SC

OBJETO: Execução de Serviços de Elaboração do Diagnóstico Socioambiental do Município de Balneário Camboriú/SC.

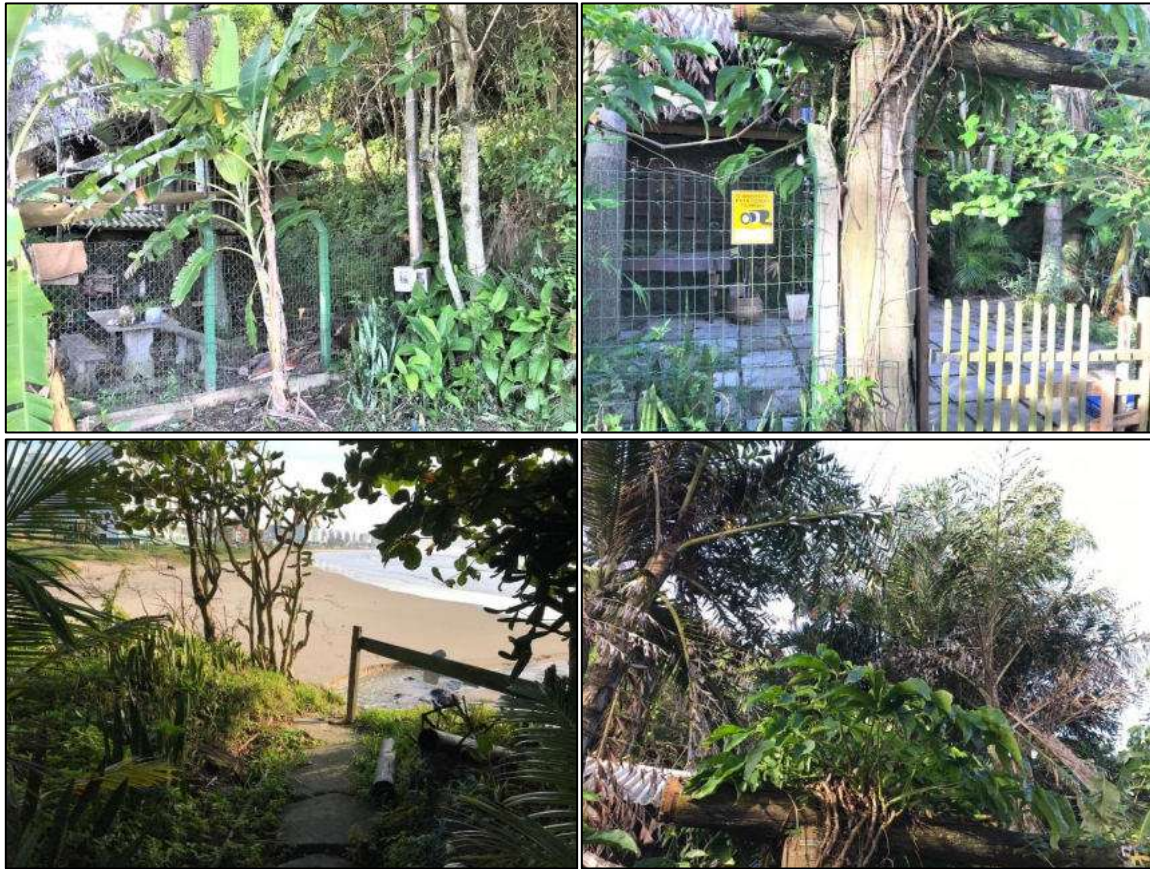
Figura 3 – Núcleo 01.

O núcleo 01 está localizado ao final da Rua Machado de Assis, no chamado “Canto da Brava”, ribeirinho ao rio Ariribá, no qual faz divisa com o município de Itajaí/SC. O núcleo possui 02 residências e está localizado dentro de área de Preservação Permanente – APP.

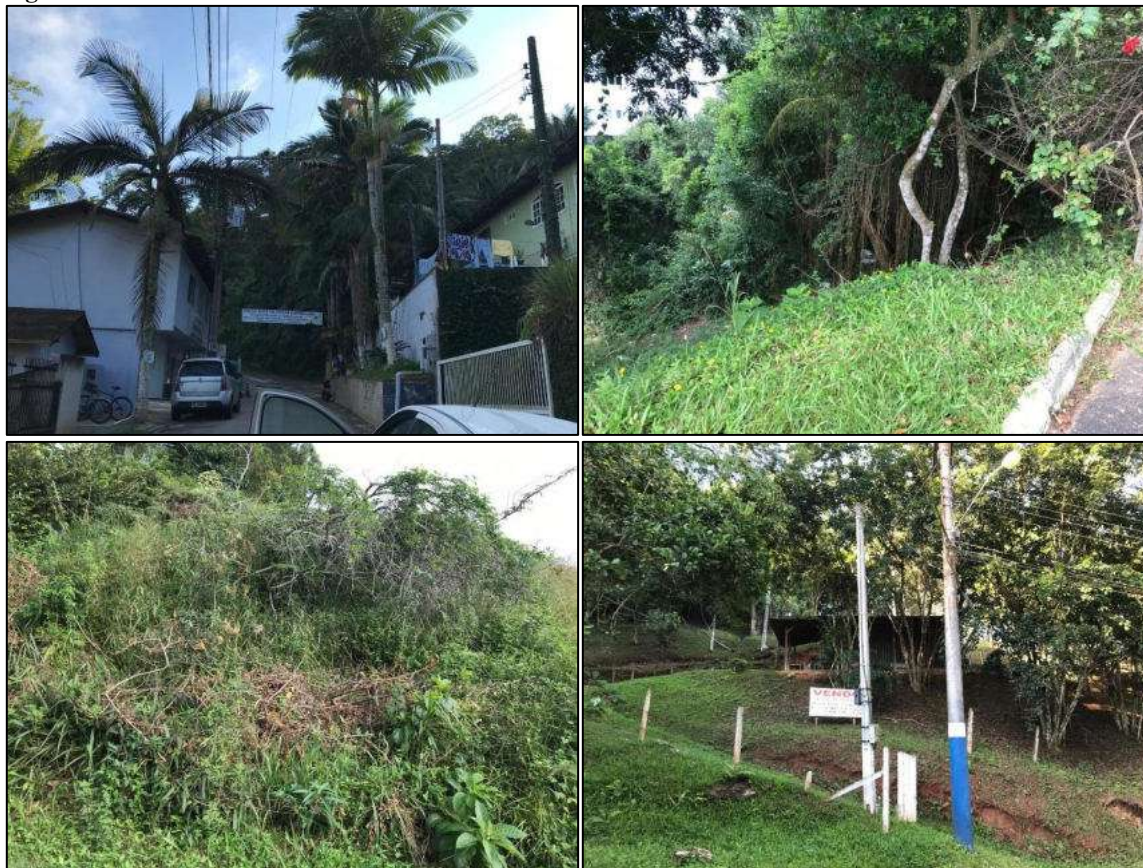
Figura 5 – Núcleo 02.

O núcleo 02 está localizado na Rua Bibiano Santos, no Bairro Pioneiros. O núcleo possui 15 residências cadastradas e está localizado dentro de uma Área de Preservação Permanente - APP.

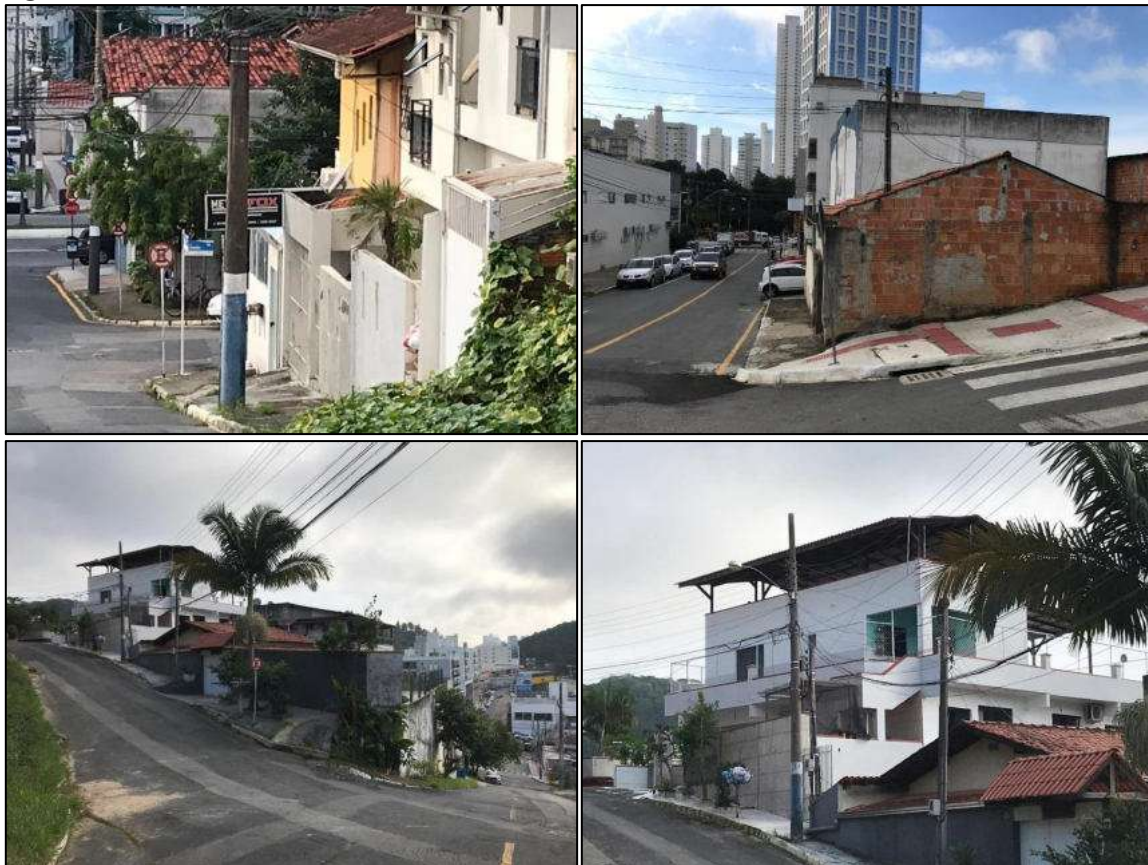
Figura 7 – Núcleo 03.

O núcleo 03 está localizado entre as ruas Colerinha, Codorna e Jaçanã, no Bairro Ariribá. O núcleo possui 40 residências cadastradas, sendo elas em uma predominância residenciais, havendo locais para locações. O núcleo está localizado dentro de uma Área de Risco de Escorregamento.

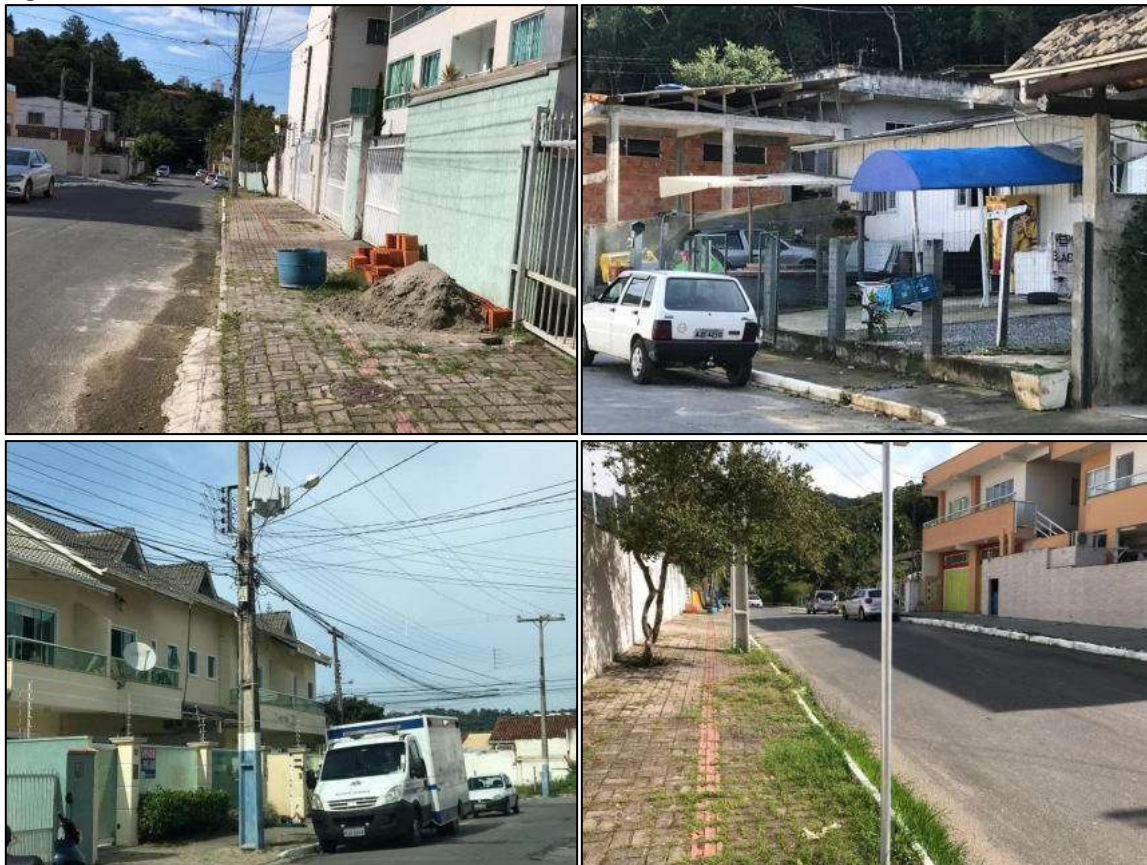
Figura 9 – Núcleo 04.

O núcleo 04 está localizado entre as ruas Cardeal, Caracará, Currupião e Caboclinho, no Bairro Ariribá. O núcleo possui 64 residências cadastradas, sendo elas em uma predominância residenciais, havendo locais para locações e comércio. O núcleo está localizado dentro de uma Área de Risco de Escorregamento.

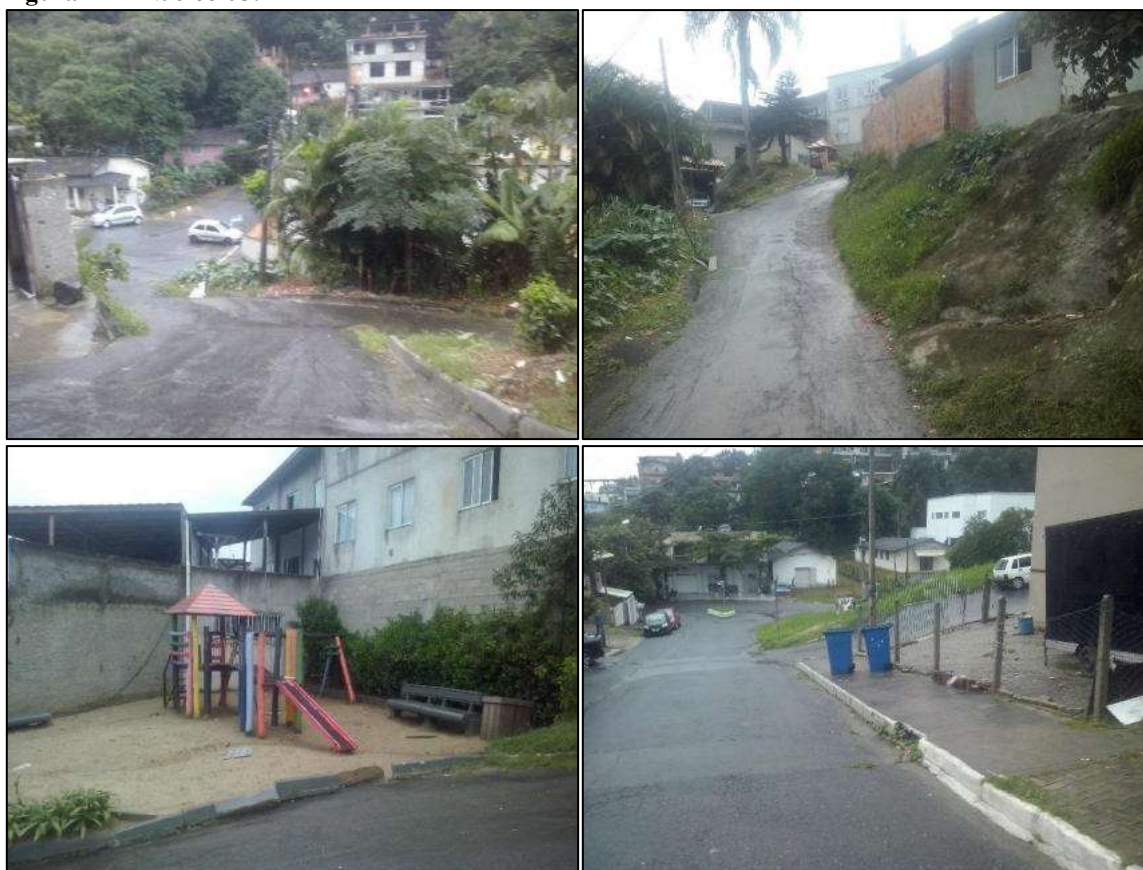
Figura 11 – Núcleo 05.

O núcleo 05 está localizado entre as ruas Maurîtânia, Rua Porto Rico, Rua Panamá e Rua Paraguai, no Bairro Nações. O núcleo possui 95 residências cadastradas, sendo elas com predominância residencial, havendo também pontos comerciais. O núcleo está localizado dentro de uma Área de Risco de Escorregamento.

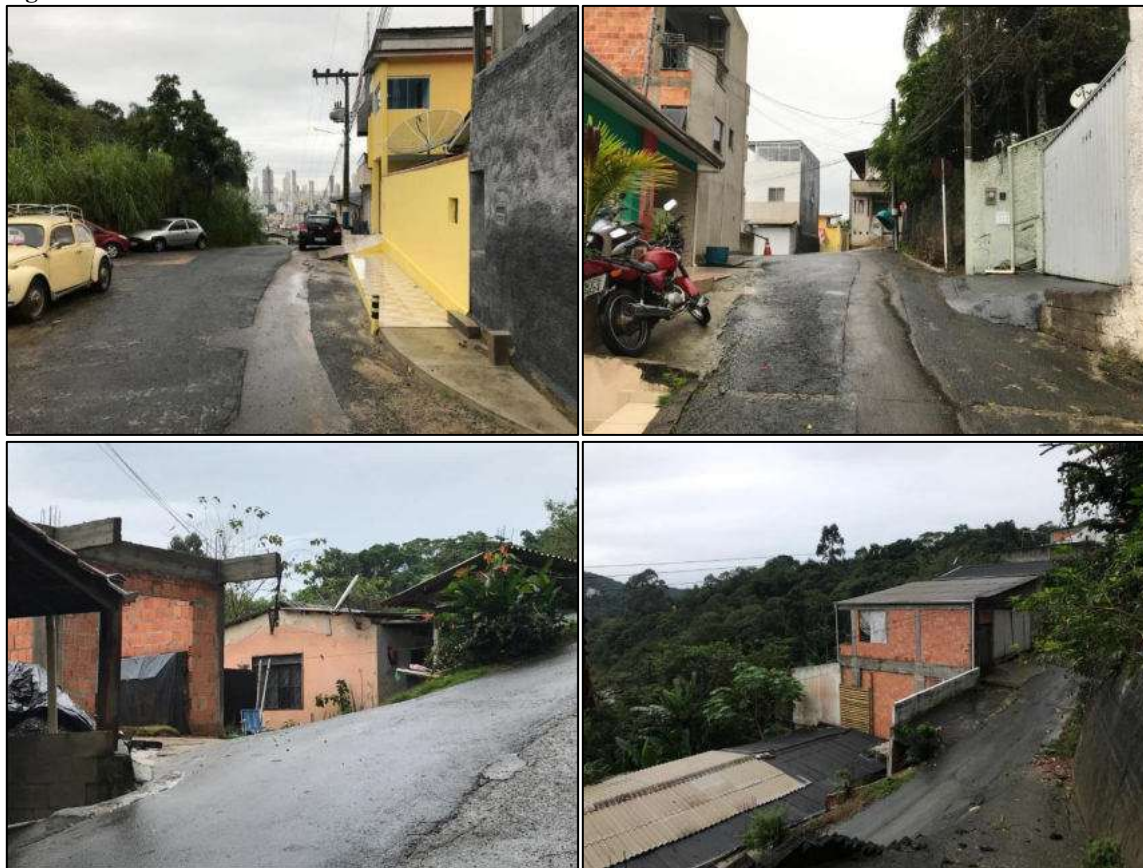
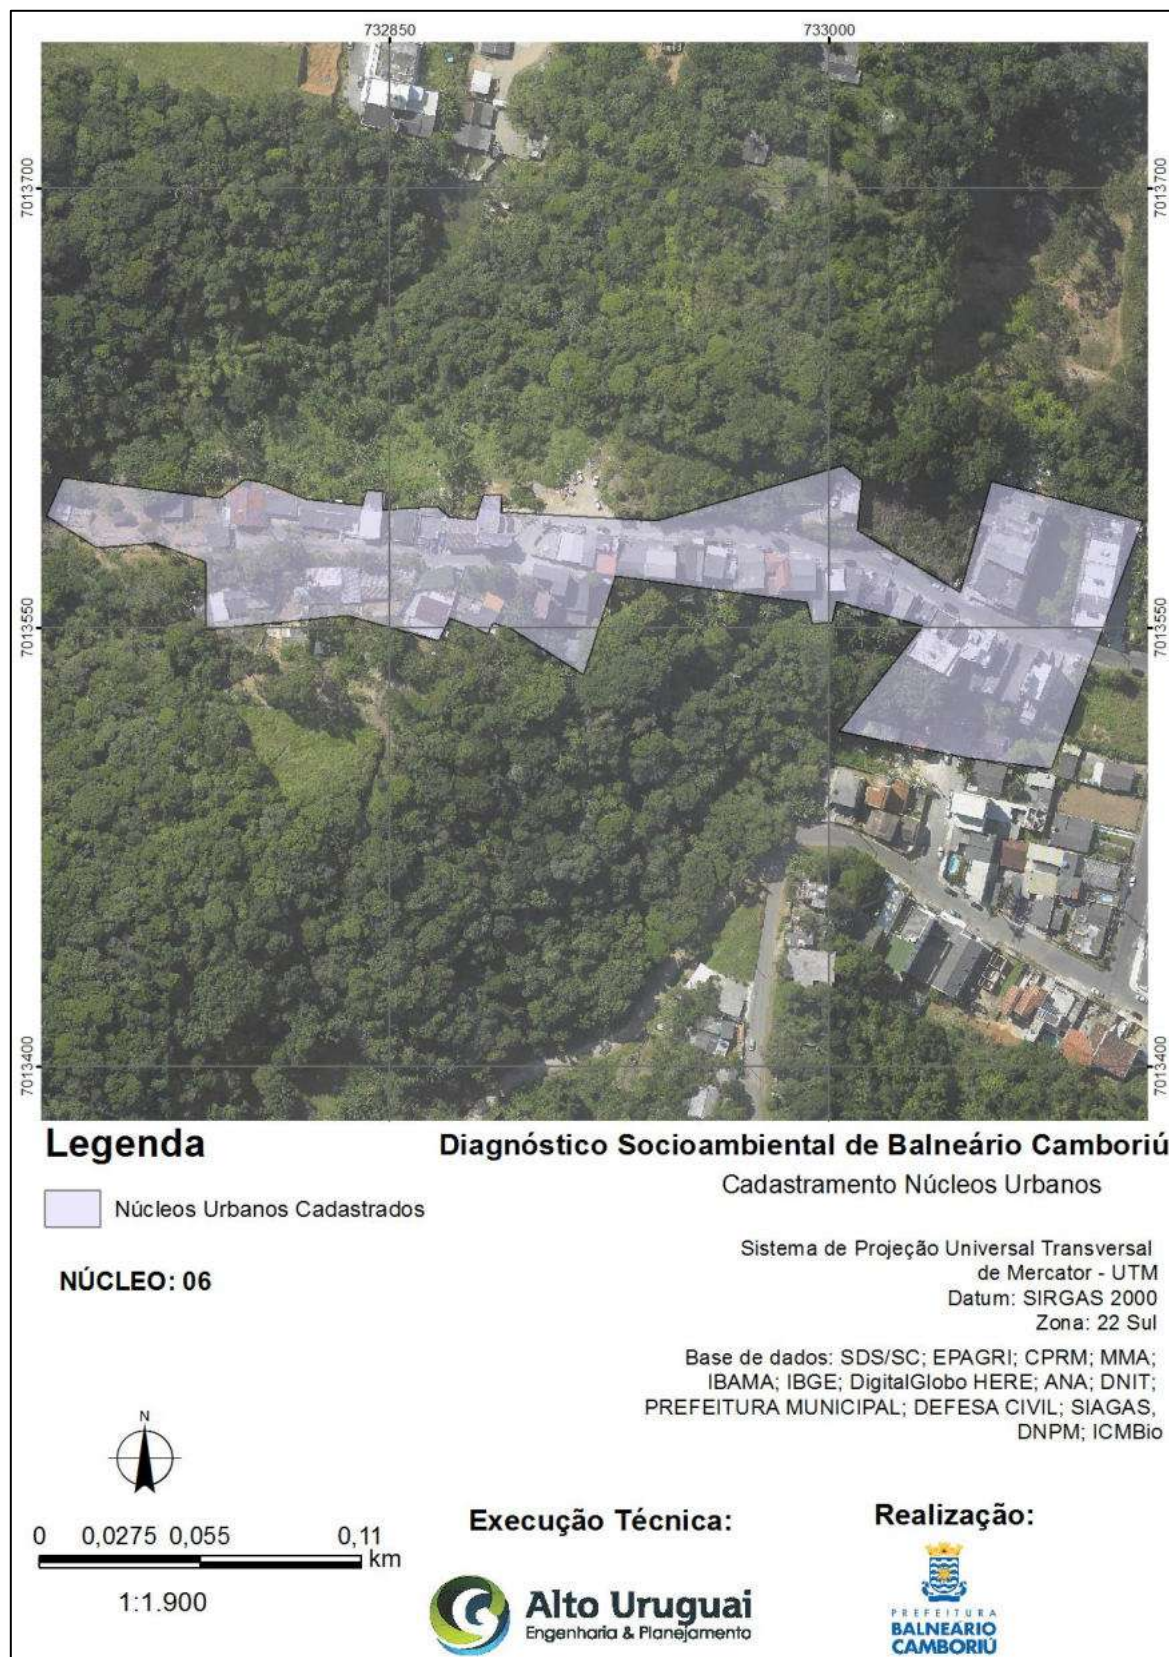
Figura 13 – Núcleo 06.

O núcleo 06 está localizado na Rua Itália e final da Rua Ilhas Maldivas, no bairro Nações. O núcleo possui 42 residências cadastradas, sendo elas com predominância residencial. O núcleo está localizado dentro de uma Área de Risco de Escorregamento.

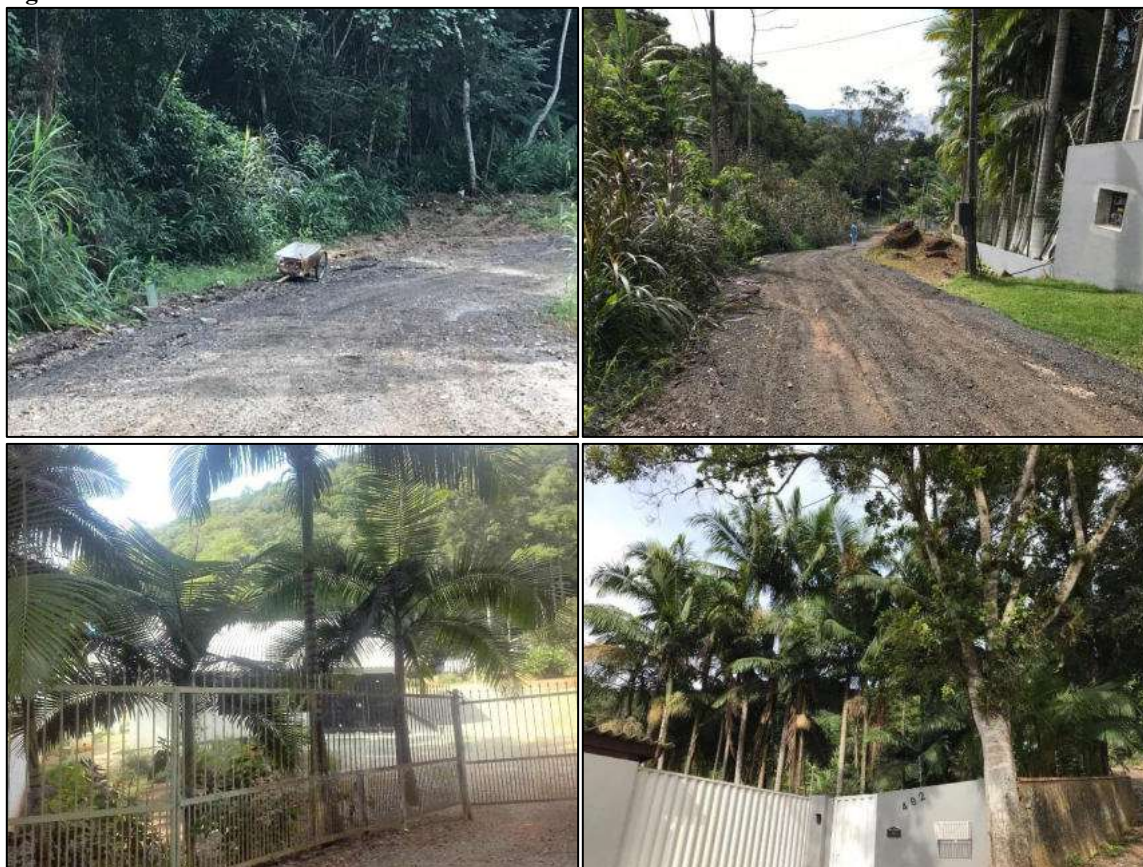
Figura 15 – Núcleo 07.

O núcleo 07 está localizado na Rua Irlanda do Norte, bairro Nações. O núcleo possui 04 residências cadastradas, sendo elas com predominância residencial de alto padrão. O núcleo está localizado dentro de uma Área de Preservação Permanente - APP.

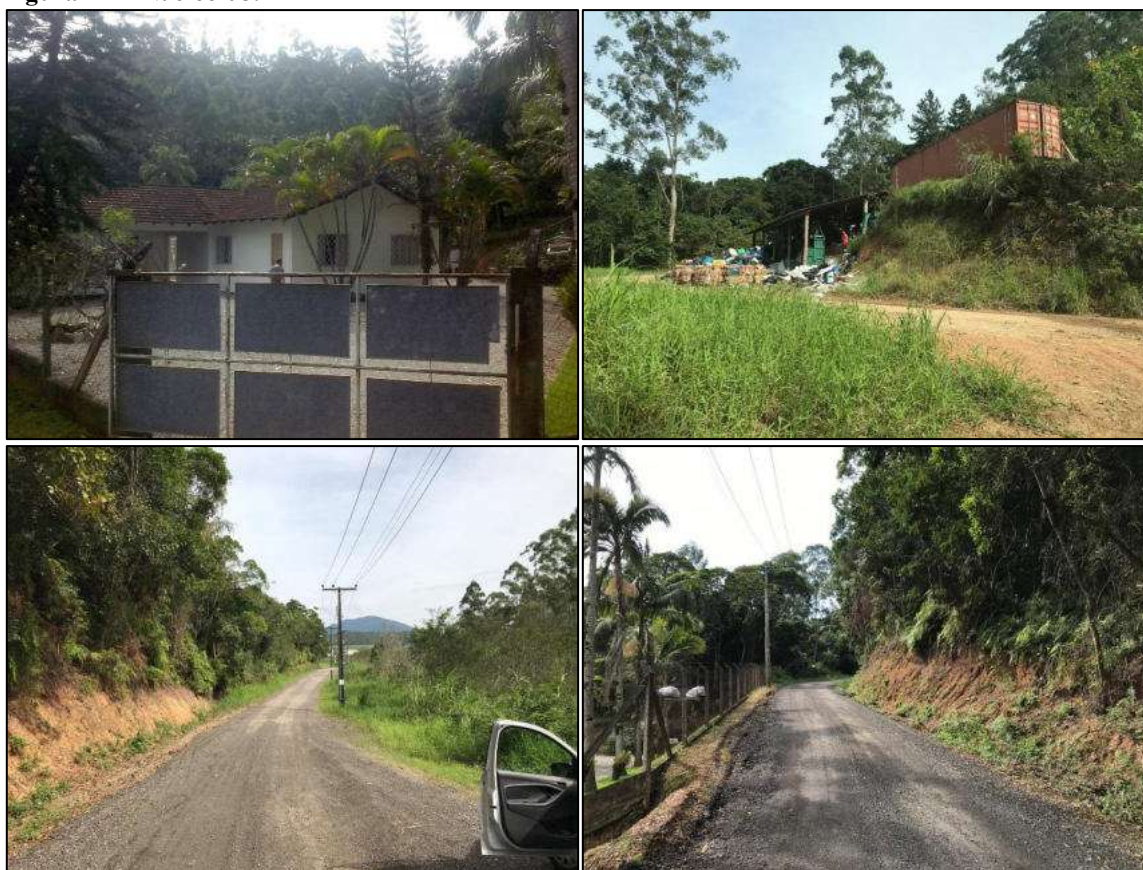
Figura 17 – Núcleo 08.

O núcleo 08 está localizado na Rua Floresta Negra, no bairro Várzea do Ranchinho, fazendo divisa com o município de Itajaí. O núcleo possui 01 residência cadastrada e 01 galpão utilizado para triagem de resíduos sólidos. O núcleo está localizado dentro de uma Área de Preservação Permanente - APP.

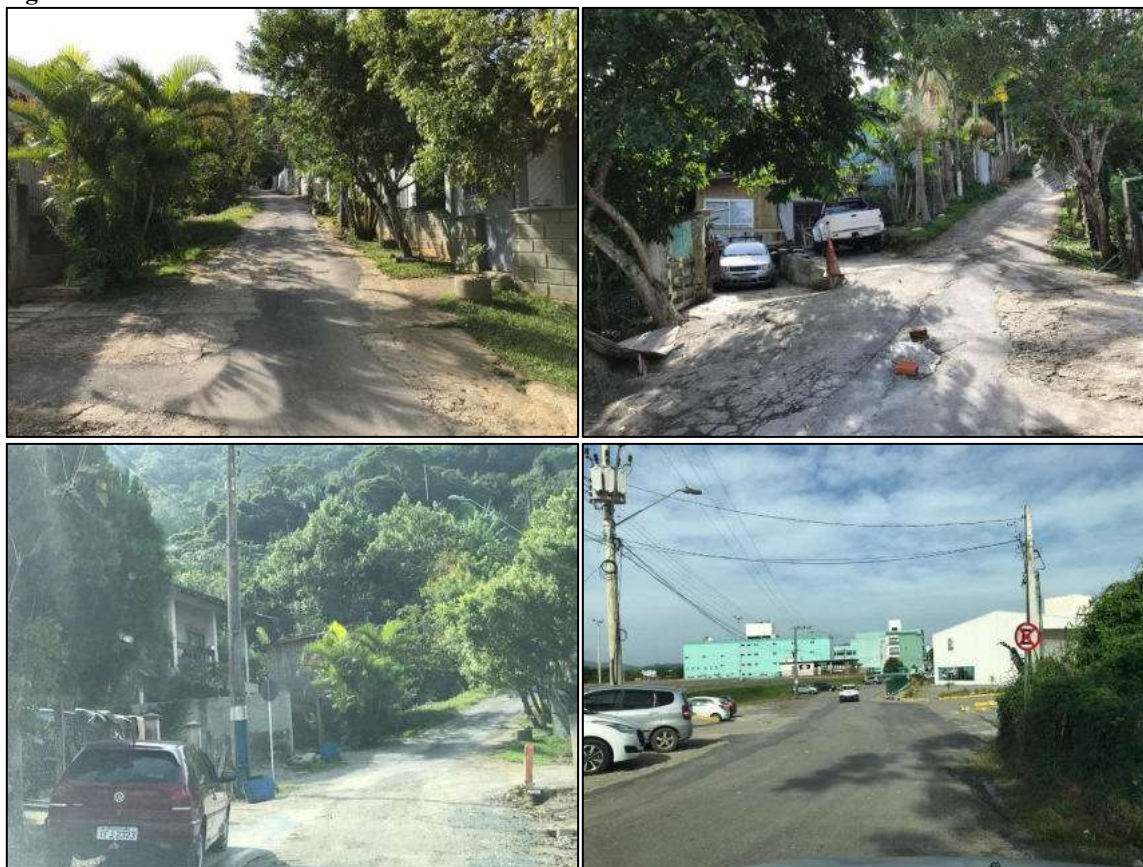
Figura 19 – Núcleo 09.

O núcleo 09 compreende o trecho final da Rua Sergipe, após a faculdade Avantis, no bairro dos Estados. O núcleo possui 25 residências cadastradas. O núcleo está localizado dentro de uma Área de Preservação Permanente - APP.

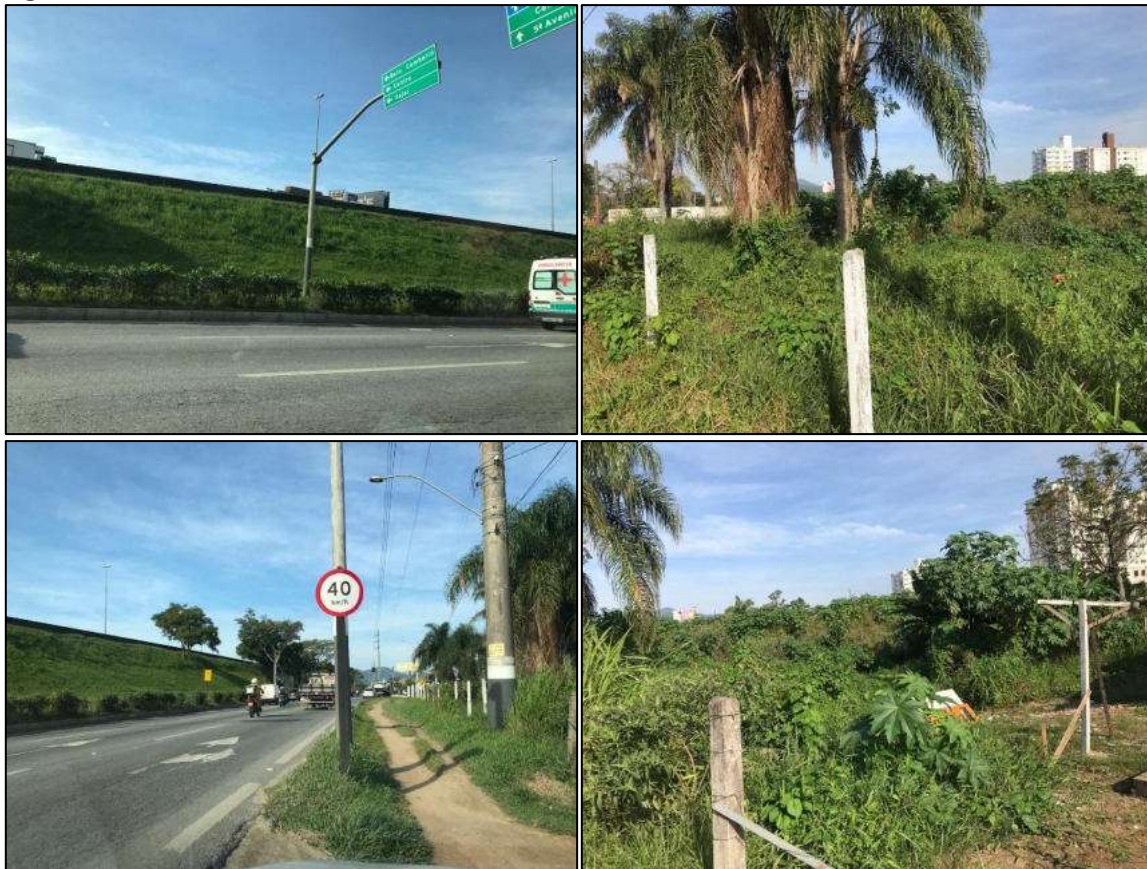
Figura 21 – Núcleo 10.

O núcleo 10 está localizado na Avenida Marginal Oeste, paralela à BR - 101, bairro dos Estados, divisa com o município de Camboriú. O núcleo possui 09 residências cadastradas com predominância de residências familiares. O núcleo está localizado dentro de uma Área de Risco de Inundação.

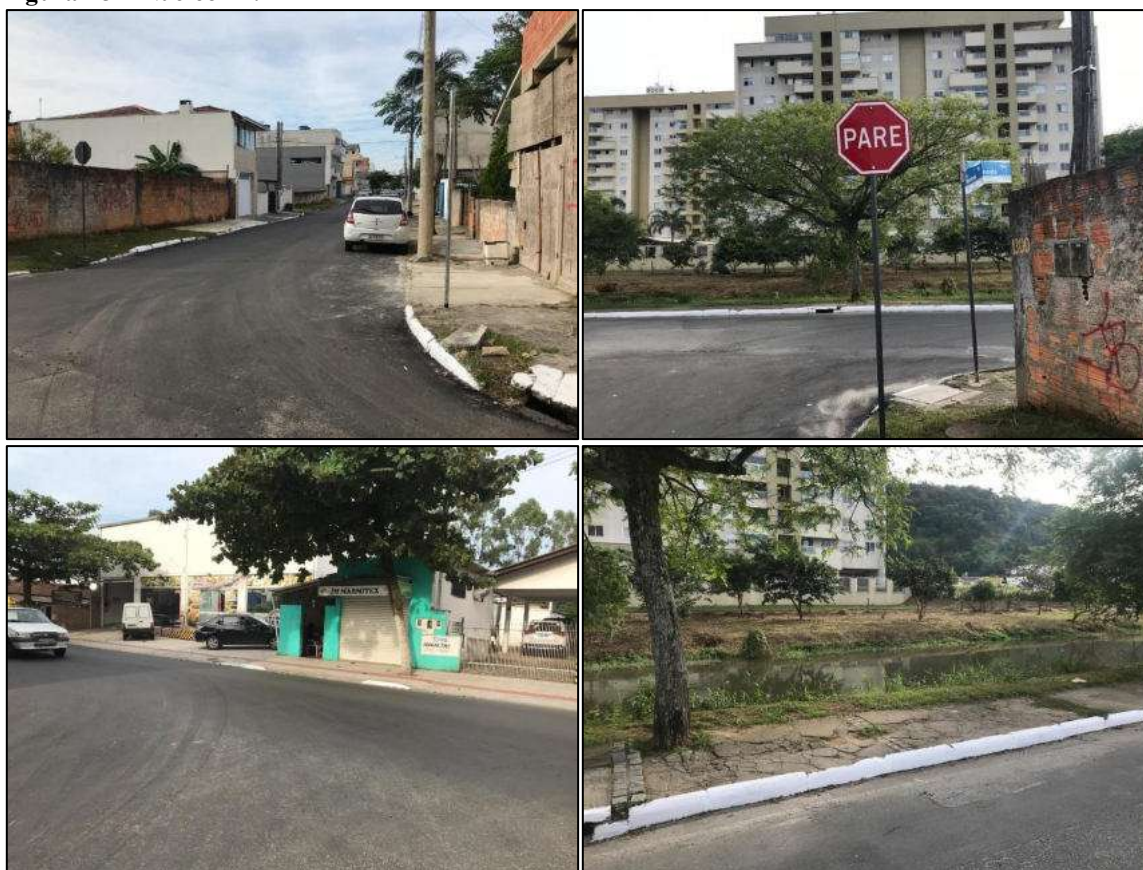
Figura 23 – Núcleo 11.

O núcleo 11 está localizado entre a 6ª avenida e as ruas Biguaçu, Blumenau e Brusque, bairro dos Municípios, divisa com o município de Camboriú. O núcleo possui 11 residências cadastradas, com predominância de residências familiares e comerciais. O núcleo está localizado dentro de uma Área de Risco de Inundação.
