➤ **SETOR DE RISCO 27**

Localização: Rua Vaticano, bairro Ariribá, Balneário Camboriú/SC.

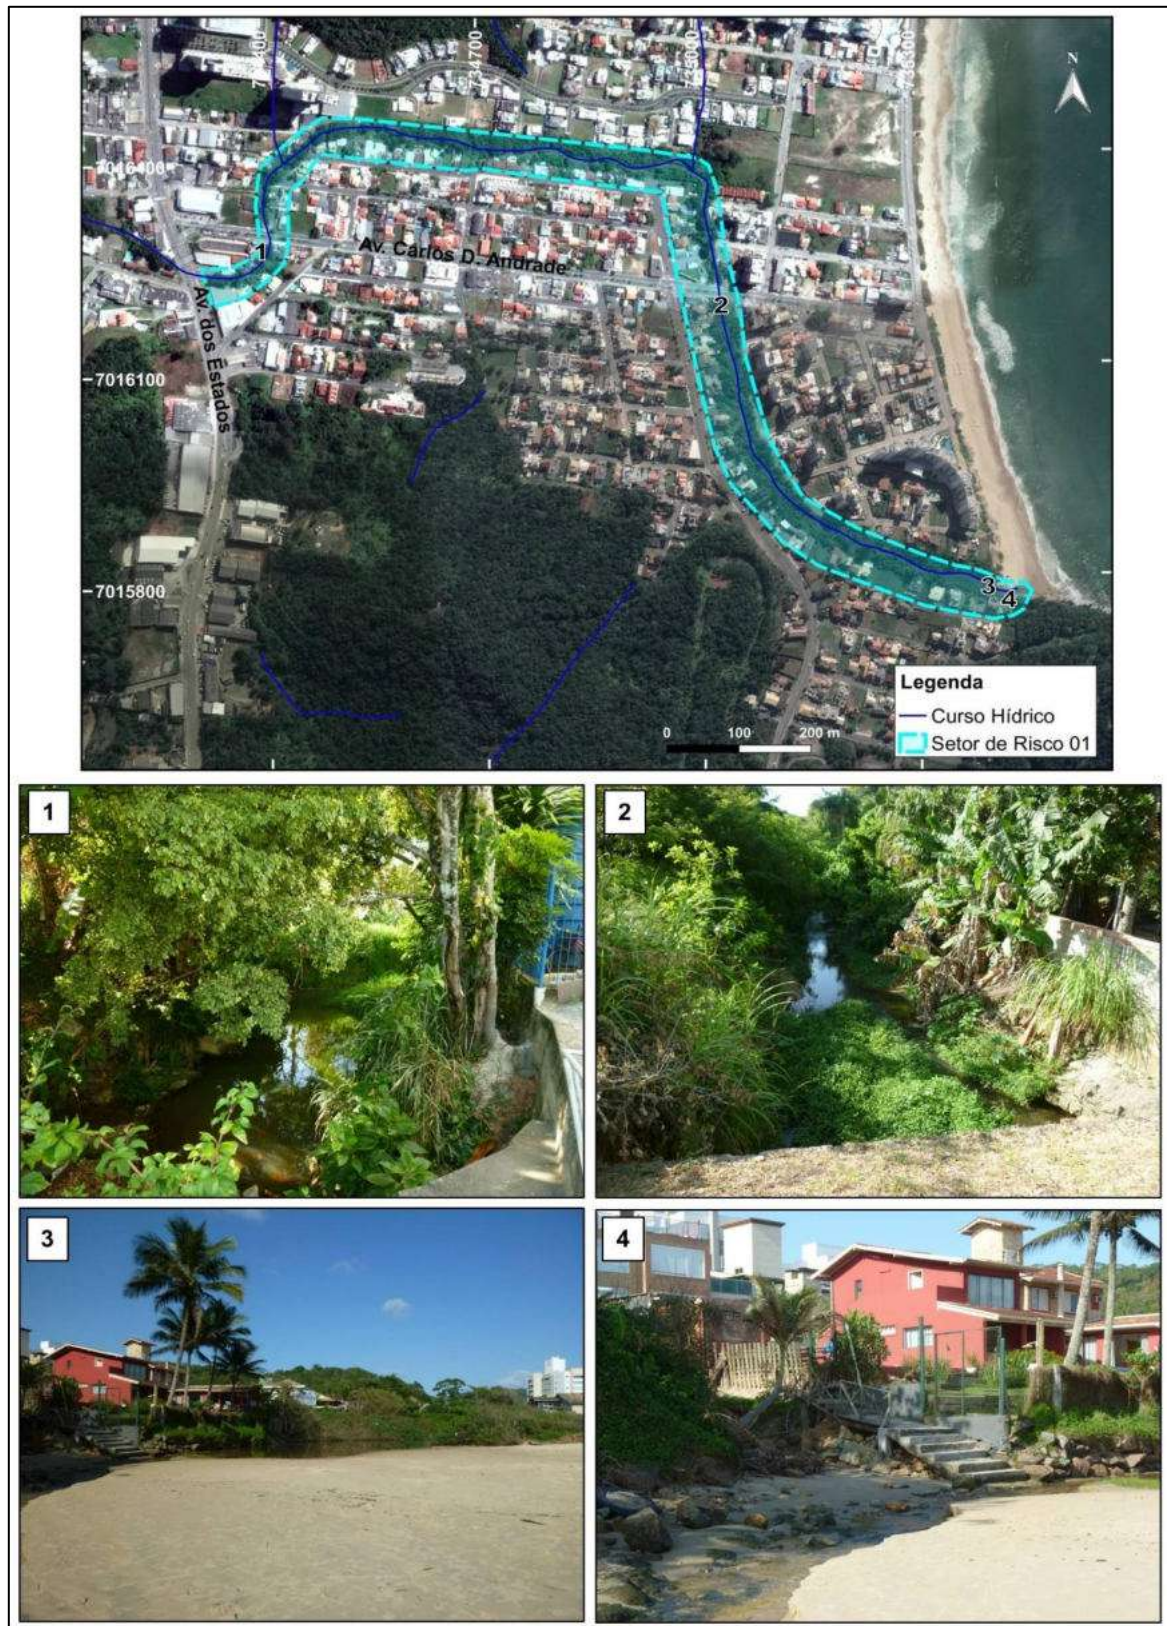
- A ocupação ocorre nas margens e sobre as planícies de inundação do Ribeirão Ariribá, o que contribui negativamente no escoamento natural das águas da região.
- Lançamento irregular de esgoto doméstico no curso hídrico;
- Assoreamento de alguns pontos do curso hídrico;
- Trincas e desmoronamentos de muros de moradias situadas nas margens do arroio;

Figura 259 - Localização do Setor de Risco 01 e fotografias dos processos observados na área: (1) e (2) Ocupação das margens do arroio sem respeitar as Áreas de Preservação Permanente. Observa-se ainda que o arroio se encontra bastante obstruído pela vegetação nesses pontos. (3) e (4) Trecho final do Ribeirão Ariribá com indícios de desmoronamento do muro da moradia.

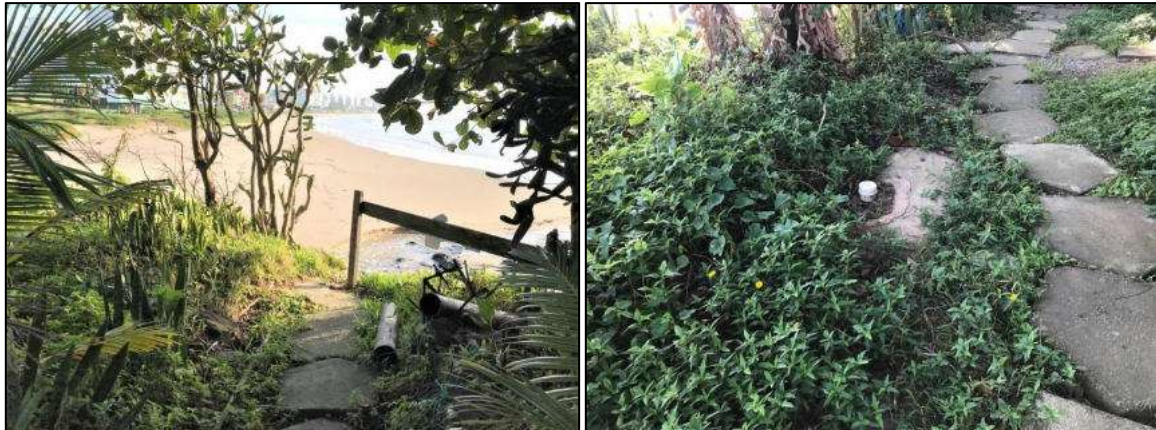
Figura 273 - Vista dos lotes para a Praia Brava (esquerda) e fossa séptica utilizada pelos ocupantes (direita).

Este núcleo está localizado na Praia dos Amores, na divisa com o município de Itajaí. Contempla apenas dois lotes, com uma casa em cada, situados ao final da rua Machado de Assis. Essas residências contam com serviços de energia elétrica, coleta de lixo e abastecimento de água, contudo, não há rede coletora de esgoto instalada, de modo que os ocupantes utilizam fossa séptica para o tratamento do esgoto domiciliar.

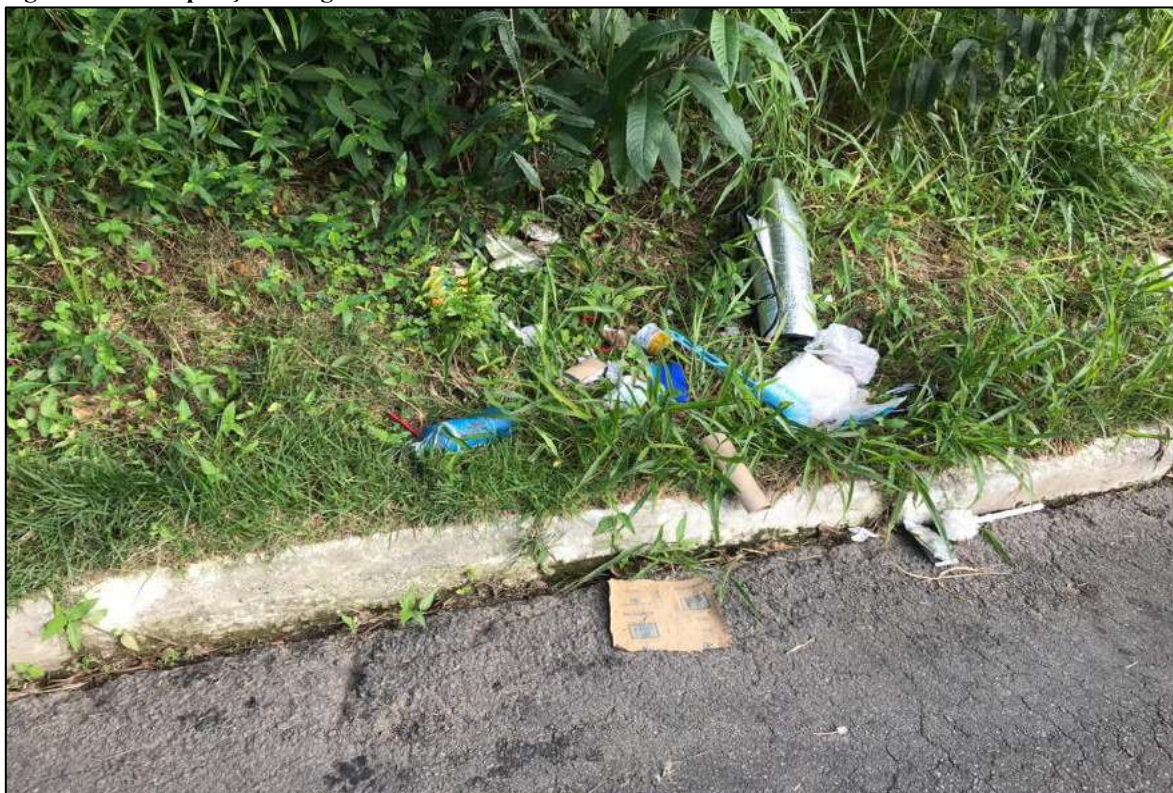
Figura 277 - Disposição irregular de resíduos sólidos.

Apesar de haver coleta de lixo, é possível verificar a ocorrência de disposição irregular de resíduos sólidos à margem dessa mesma rua, como pode ser visto na Figura 277.

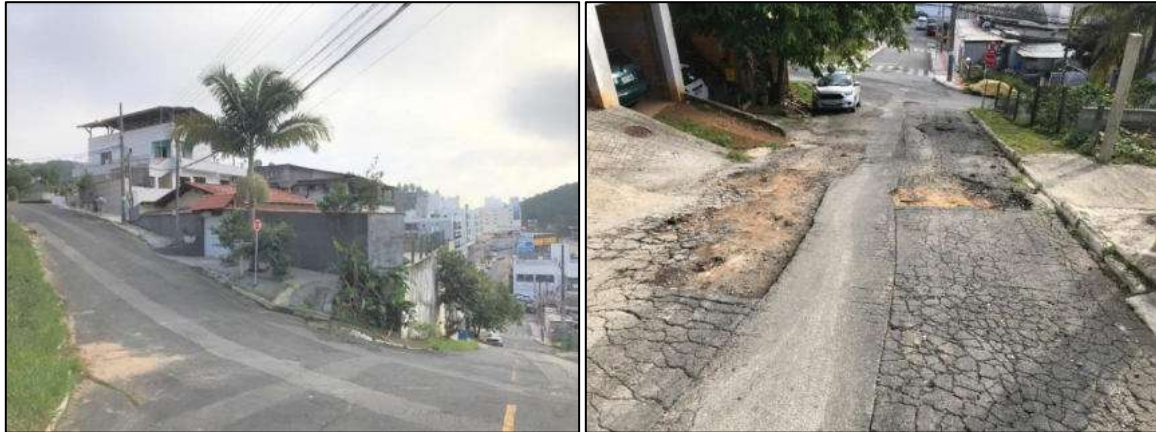
Figura 279 – Visão da rua Coleirinha (esquerda) e pavimento danificado (direita).

pública, rede coletora de esgoto, e coleta de lixo. Embora as ruas sejam asfaltadas, é possível verificar alguns trechos com o pavimento danificado.
